羽
漁場管理根保全計画
川

(案)

平成 24 年 3 月

高知県漁業振興課

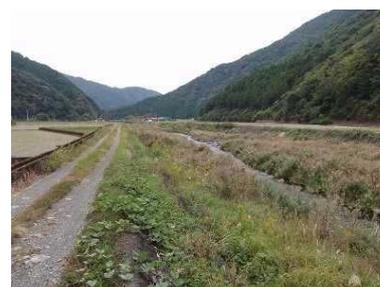
河道内に繁茂するツルヨシ

地上走出枝を多数伸展させて群落を拡大する特性を持ち、出水によって群落を破壊された後も急速に群落を回復する特性を持っている（石川，1996）。ツルヨシの繁茂は漁場面積を狭め、漁業者の障害となる他、川へのアプローチが困難となり遊漁や川遊びといった河川利用者にとっても大きな障害となる。なお、羽根川と同じようにツルヨシ群落が繁茂する新荘川では、2004年に台風に伴う洪水によって群落が破壊され、下流へ流されたツルヨシによって須崎湾の沿岸の養殖漁業施設や港湾施設に多大な影響が及んだ事例が報告されており（石川ほか，2007）、羽根川の場合、下流の堰への集積等、河川施設への影響が懸念される。

安藤ほか（2001）の方法が羽根川においても適用できるかは不明であるが、試験的に試してみる価値はあるだろう。除去作業は経年的に続けることで、ツルヨシの勢力が弱まり、草刈りにかかる労力は減ると予想されるものの、草刈りを停止すると、旺盛な繁殖力から速やかに再生すると考えられる。したがって、草刈りによる除去作業は根本的なツルヨシの抑制にはつながらないことから、ツルヨシの繁茂抑制には、石川ほか（2007）に提示されている植林地の管理や造成裸地からの土砂流入の抑制等と合わせた河川を取り巻く様々な課題に対する総合的な取り組みが不可欠といえよう。

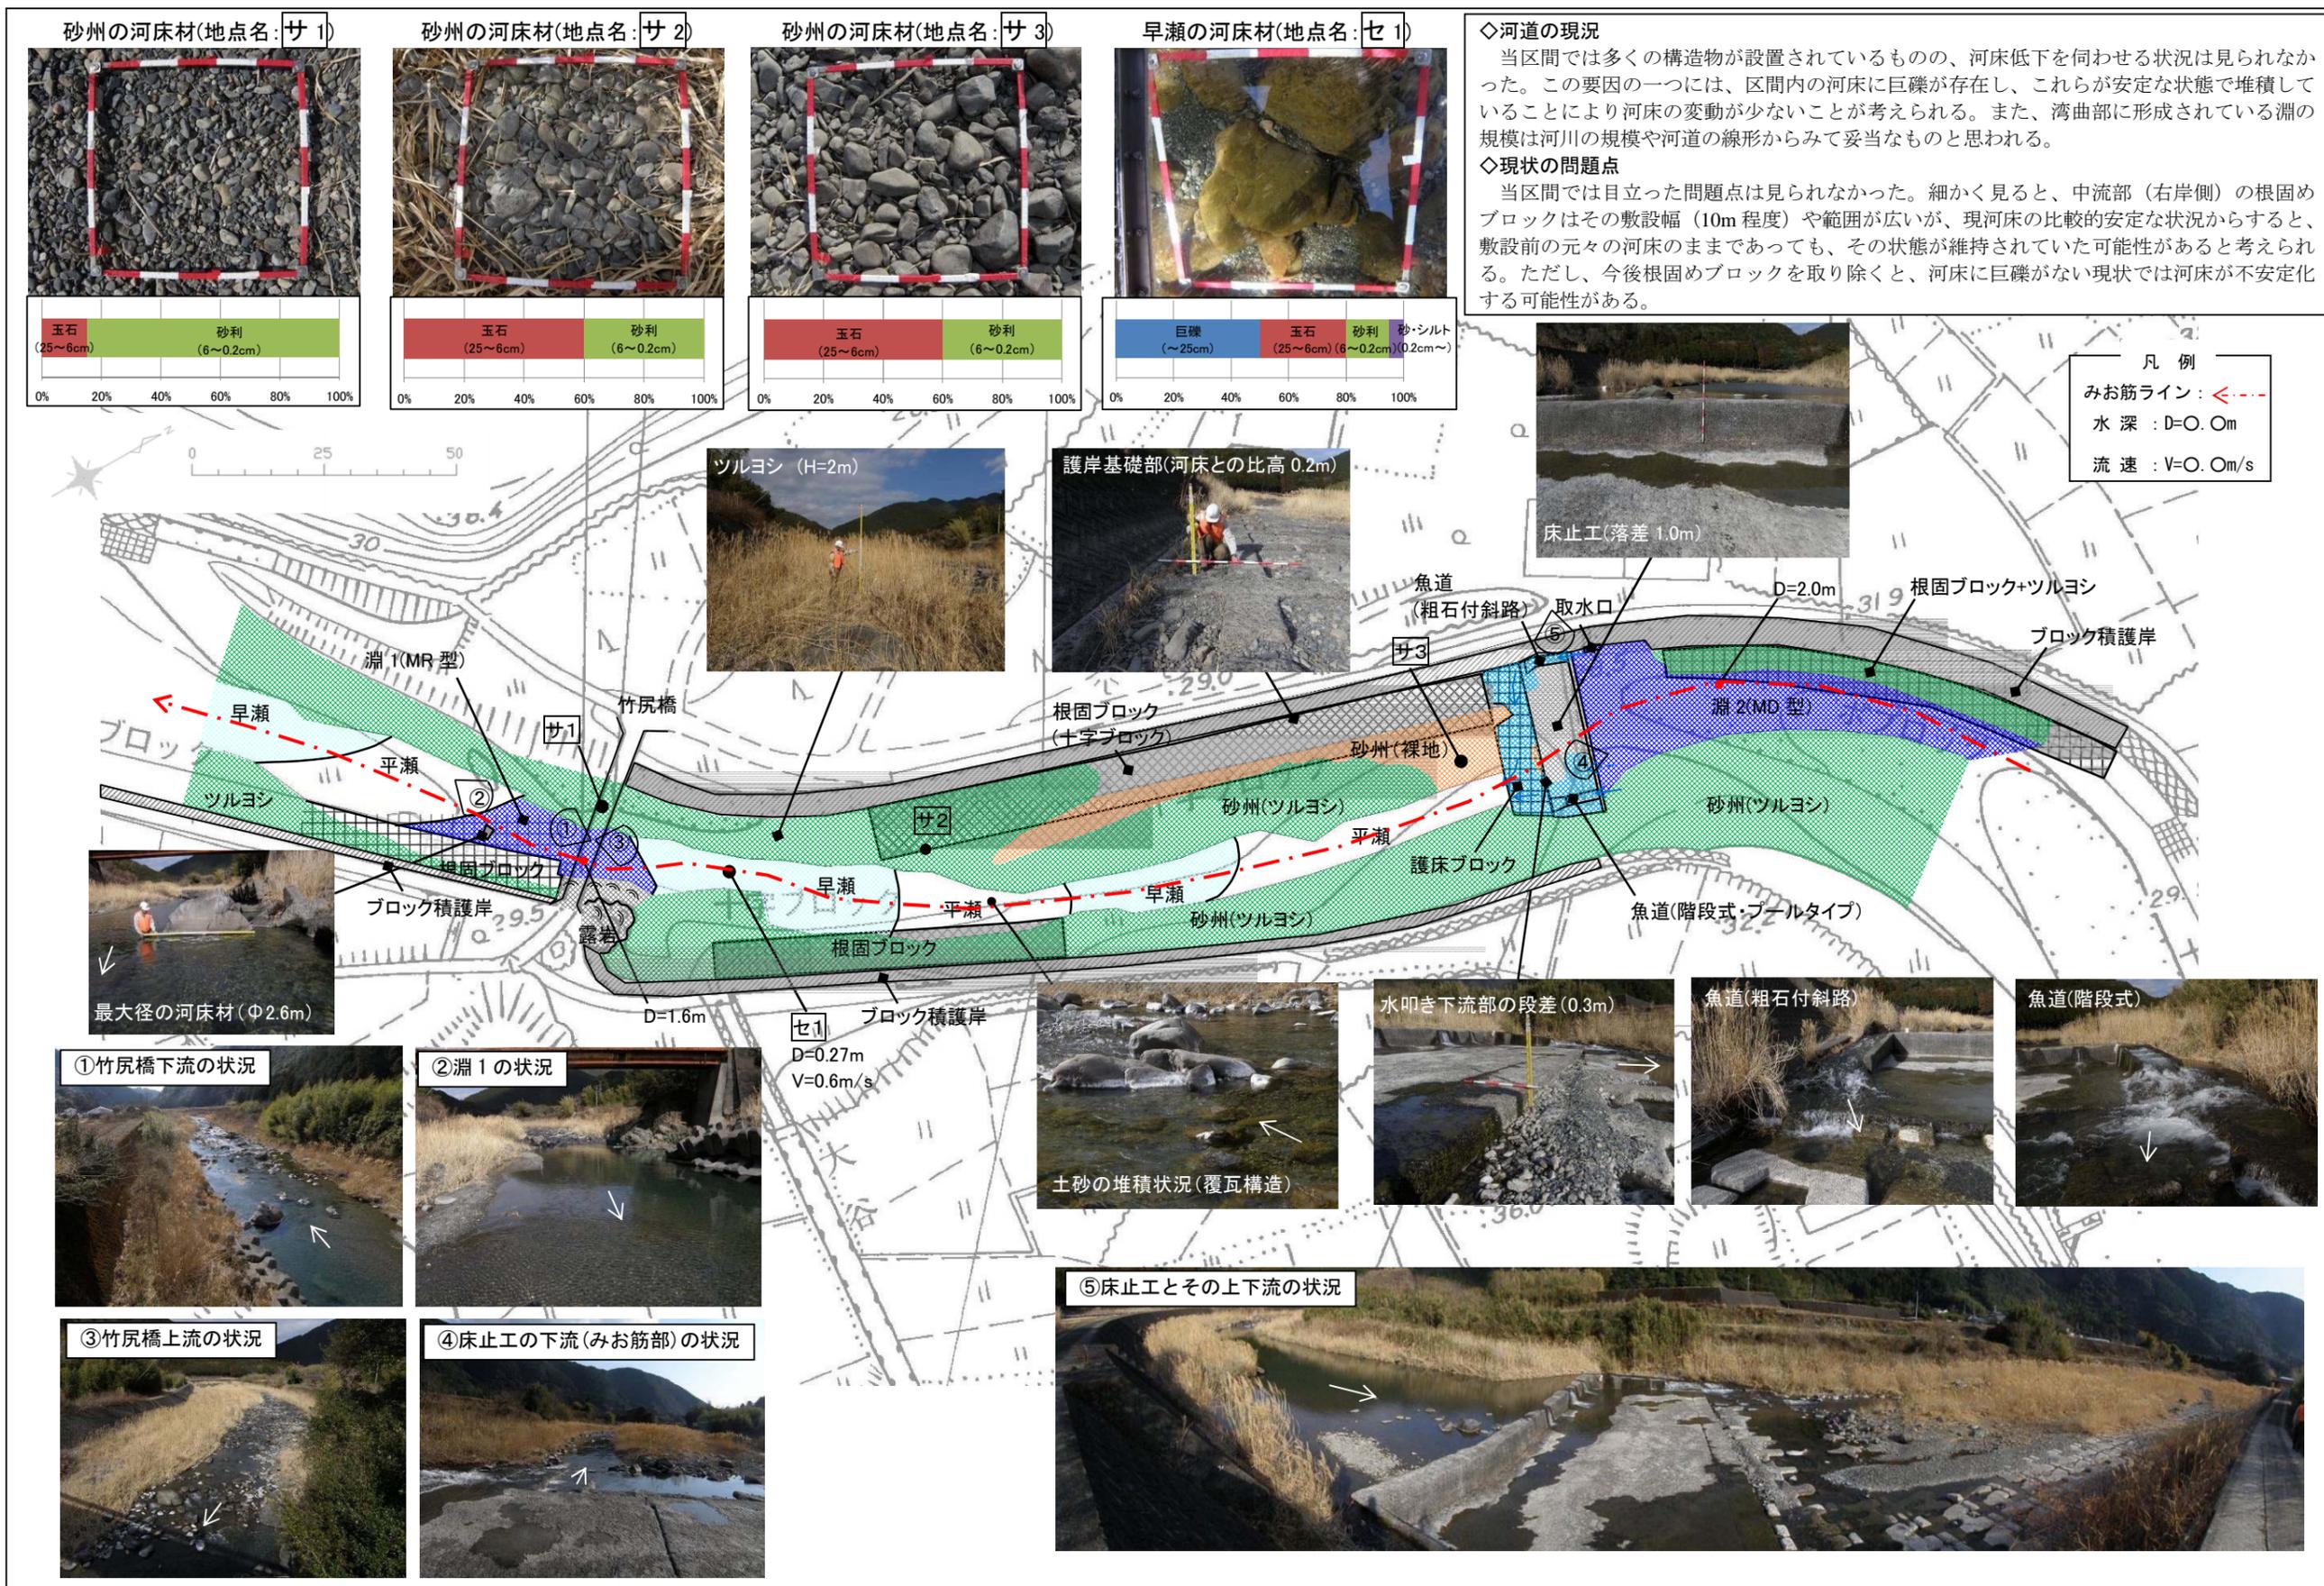
図 3-6-3 調査区間の河道の状況

- ① 区間中央付近の瀬では自然な小規模形態の構造が人為的に乱されており、生物の生息空間として重要なステップ・プール構造が不明瞭で、全体として河床の二極化が進行しつつある。このままでは環境面のみならず、治水面での問題も大きく、瀬、淵、砂州の形状を自然に近く復元する必要がある。
- ② 河川工事等により瀬肩やステップ・プール構造を破壊しないよう注意が必要である。また、破壊した場合は、工事の途上で原状回復する必要がある。

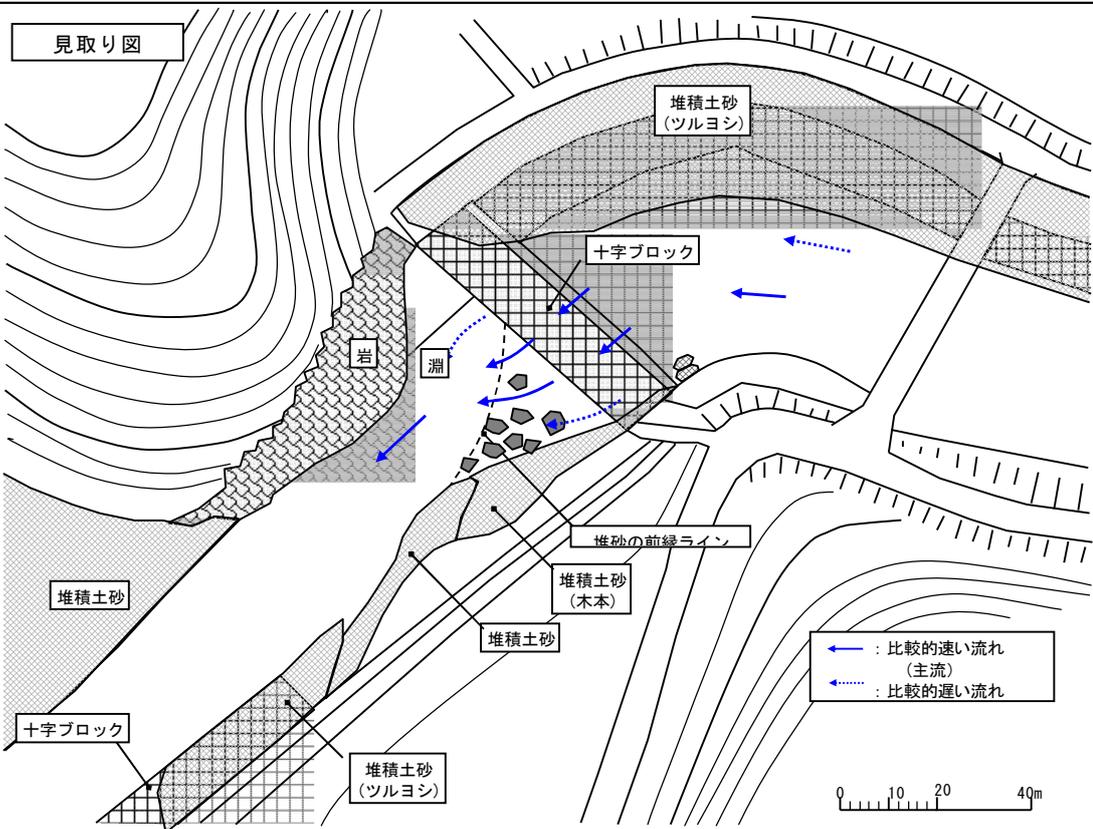
6.8	
用途		位置	
治水		緯度	33° 24' 11"
堤高(m)		経度	134° 5' 51"
1.5		遡上性評価	
堤長(m)		容易	
30.0		調査日	
■横断構造物調査結果 ①横断構造物 水面落差：約 0 m(測定箇所=) 破損箇所：無し (有り) (破損状況=右岸側護床ブロックの一部が河床低下(間詰の流失)により一部が不安定化)		2010年 6月 17日	
②魚道 <input type="checkbox"/> 設置 (無し) 有り (基数= 0 基) <input type="checkbox"/> 位置：左岸・右岸・中央 <input type="checkbox"/> 破損状態：破損無し・一部有り・破損 <input type="checkbox"/> タイプ：アイスハーバー・階段・パーチカルスロット・潜孔式 粗石付き斜路・デニール・エレベータ・斜路		調査時水位 — m (羽根 観測所)	
③魚類の遡上性 【主な障害】 帯工本体下流部(護床ブロック)の段差			
④取水状況 <input type="checkbox"/> 取水 左岸 (無し) 有り 右岸 (無し) 有り <input type="checkbox"/> 捨水 左岸 (無し) 有り 右岸 (無し) 有り			
⑤堆砂状況 上流：無し (有り) 小 中・満杯)			
⑥堰の構造 <input checked="" type="checkbox"/> 固定 可動 <input checked="" type="checkbox"/> コンクリート 石(空・練り)・ブロック (タイプ) <input checked="" type="checkbox"/> 直線 曲線 <input type="checkbox"/> その他			
備考 帯工下流側の左岸寄では、河床材が堆積し段差が解消されているので遡上はしやすいと思われる。

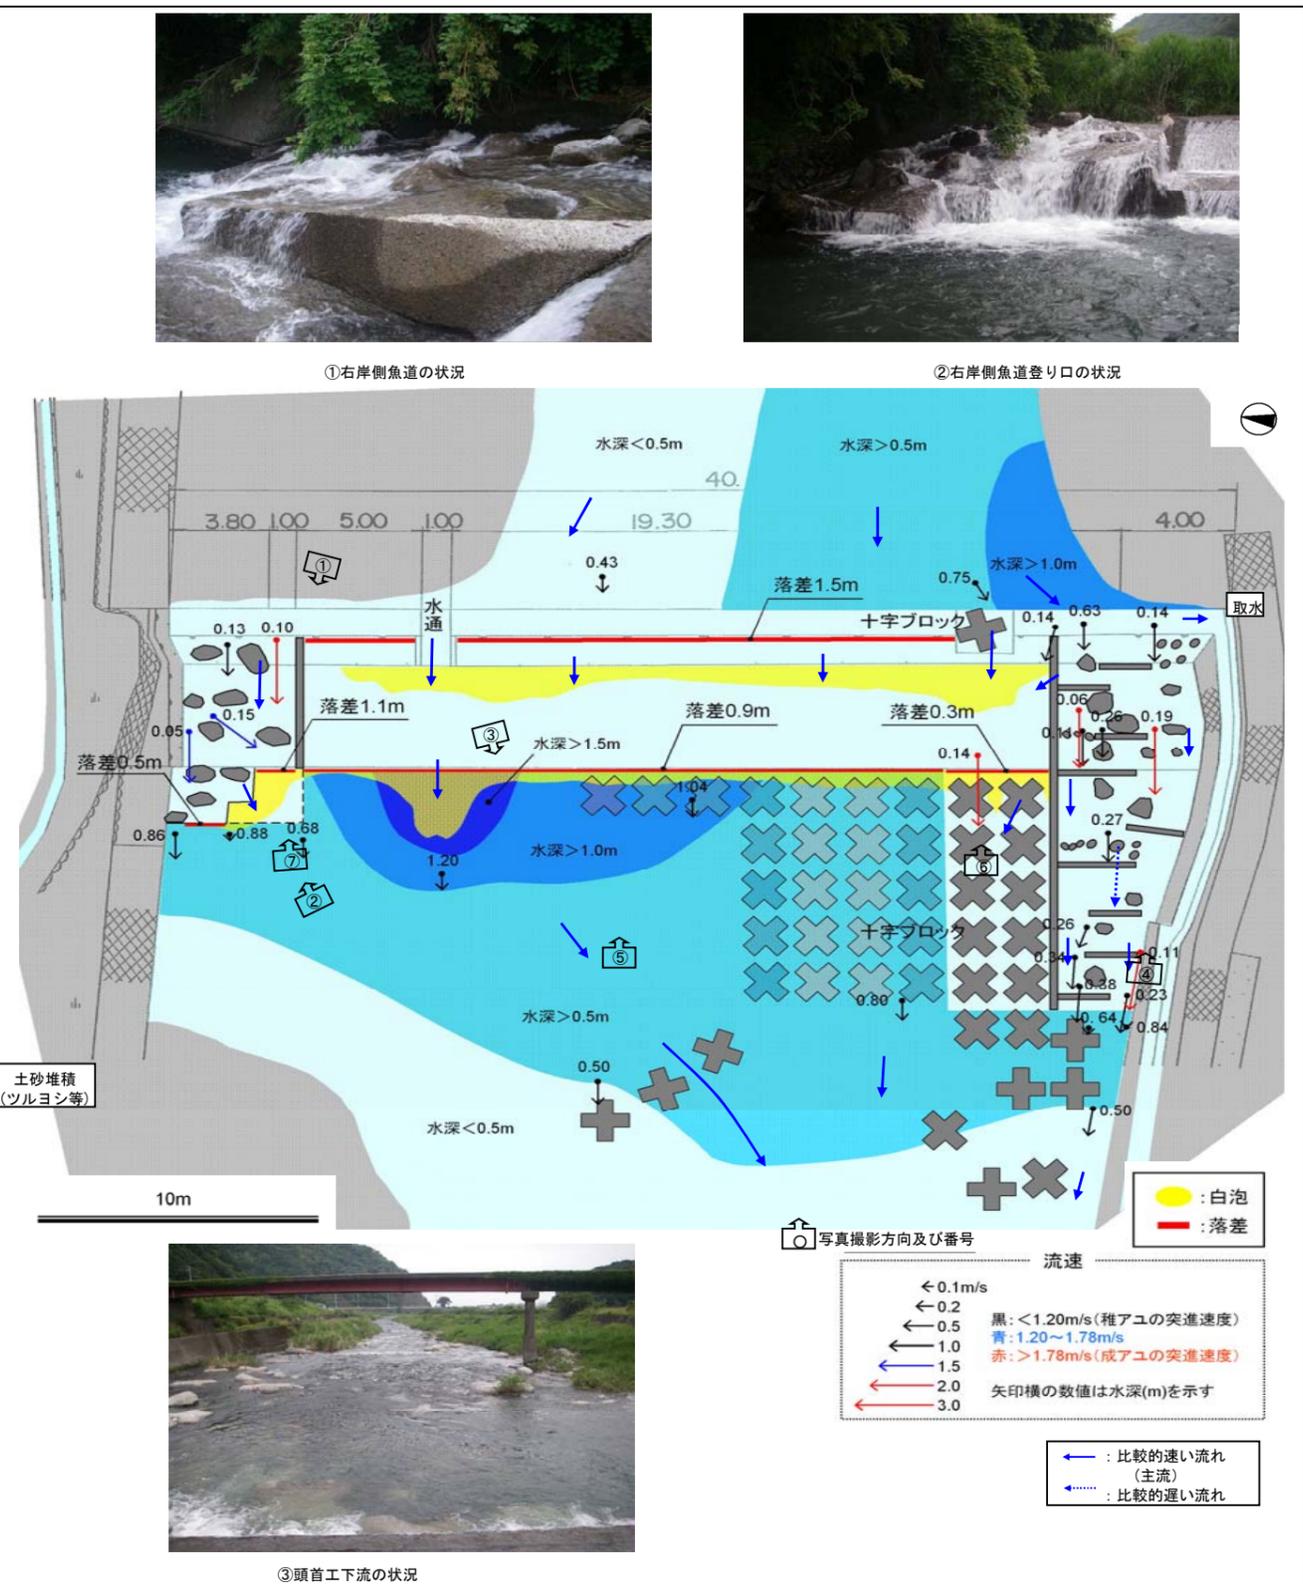
図 3-7-4(1) 横断構造物調査結果 (牛ヶ島頭首工)

位置	緯度 33° 21' 55"
用途			経度 134° 4' 8"
農業		遡上性評価	容易
堤高 (m)	1.6	調査日	2010年 6月 17日
堤長 (m)	40.1	調査時水位	- m
			(羽根 観測所)
■横断構造物調査結果			
①横断構造物	水面落差：約 2.2(1.5+0.7) m(測定箇所=魚道) 破損箇所 (無し)・有り (破損状況= (Coの磨耗は有り))		
②魚道	<input type="checkbox"/> 設置：無し <input checked="" type="checkbox"/> 有り(基数= 2基) <input type="checkbox"/> 位置：左岸 <input checked="" type="checkbox"/> 右岸 中央 <input type="checkbox"/> 破損状態：破損無し・一部有り・破損 <input type="checkbox"/> タイプ：アイスハーバー (階段) パーチカルスロット・潜孔式 <input checked="" type="checkbox"/> 粗石付き斜路 <input checked="" type="checkbox"/> デニール・エレベータ (斜路)		
③魚類の遡上性	【主な障害】・左岸魚道は、上流部の勾配が急なため、白泡と高流速で遡上が制限される ・右岸魚道は、下流部の落差(0.4~1.1m)と高流速(魚道内)+低水位により遡上は困難		
④取水状況	<input type="checkbox"/> 取水 左岸：無し <input checked="" type="checkbox"/> 有り 右岸：無し <input checked="" type="checkbox"/> 有り <input type="checkbox"/> 捨水 左岸：無し <input checked="" type="checkbox"/> 有り 右岸：無し <input checked="" type="checkbox"/> 有り

⑤堆砂状況	上流：無し <input checked="" type="checkbox"/> 有り(小・中 満杯)		
⑥堰の構造(タイプ)	<input checked="" type="checkbox"/> 固定 可動 <input type="checkbox"/> コンクリート 石(空・練り)・ブロック <input checked="" type="checkbox"/> 直線 曲線 <input type="checkbox"/> その他		
備考	主な遡上ルートは、左岸魚道と考えられる。調査時よりも流量が少ないときには容易に遡上できる

図 4-3-7(1) 牛ヶ島頭首工の改善案

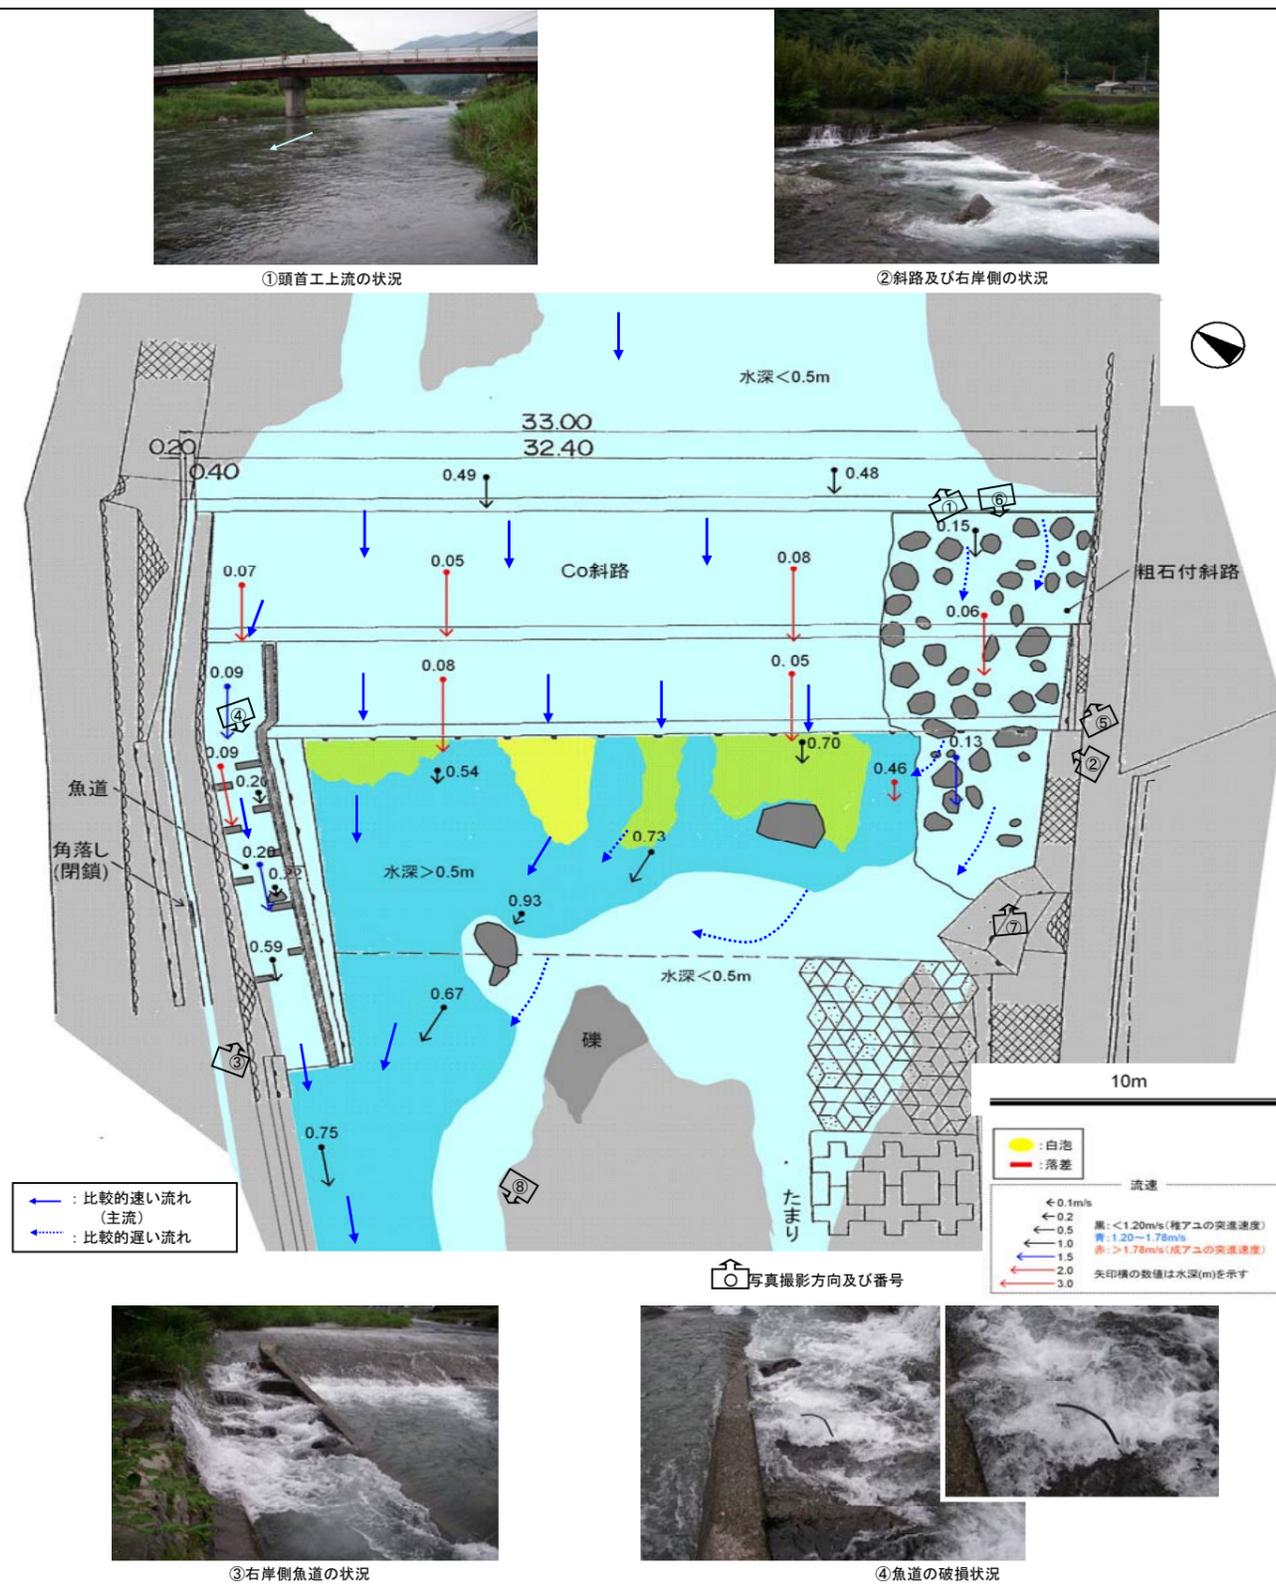
図 3-7-4(1) 横断構造物調査結果 (柏木頭首工)

33.0			
■横断構造物調査結果			
①横断構造物	水面落差：約 1.1m (測定箇所=魚道) 破損箇所 (無し) 有り (破損状況=)		
②魚道	<input type="checkbox"/> 設置：無し <input checked="" type="checkbox"/> 有り (基数= 2 基) <input type="checkbox"/> 位置：左岸 右岸 中央 <input type="checkbox"/> 破損状態：破損無し <input checked="" type="checkbox"/> 一部有り 破損 (右岸側の導流壁式魚道の隔壁が一部破損) <input type="checkbox"/> タイプ：アイスハーバー・階段・パーチカルスロット・潜孔式 <input checked="" type="checkbox"/> 粗石付き斜路 デニール・エレベータ・斜路 <input checked="" type="checkbox"/> 導流壁式		
③魚類の遡上性	【主な障害】・堰本体：斜路の白泡は少ないが、低水深・高流速のため遡上は困難。 ・左岸魚道：調査時の流速では、魚道内の流速・水深とも遡上可能な状態だが、流量の少ないときには水深が小さいことが障害となる可能性有。(右岸魚道は備考欄に記載)		
④取水状況	<input type="checkbox"/> 取水 左岸 (無し) 有り 右岸：無し (有り) <input type="checkbox"/> 捨水 左岸 (無し) 有り 右岸 (無し) 有り		
⑤堆砂状況	上流：無し (有り) (小・中 満杯)		
⑥堰の構造 (タイプ)	<input checked="" type="checkbox"/> 固定 可動 <input type="checkbox"/> コンクリート 石 (空・練り) ・ブロック <input checked="" type="checkbox"/> 直線 曲線 <input type="checkbox"/> その他		
備考：右岸魚道内の中・下流は白泡が多く、高流速で流沈も隔壁に当たって乱れているため遡上は困難。ただし流量が少ない時は遡上できる可能性がある。いずれの場合も魚道の上流部は斜路で、高流速低水深のため、遡上は制限される。

図 4-3-7(2) 柏木頭首工の改善案

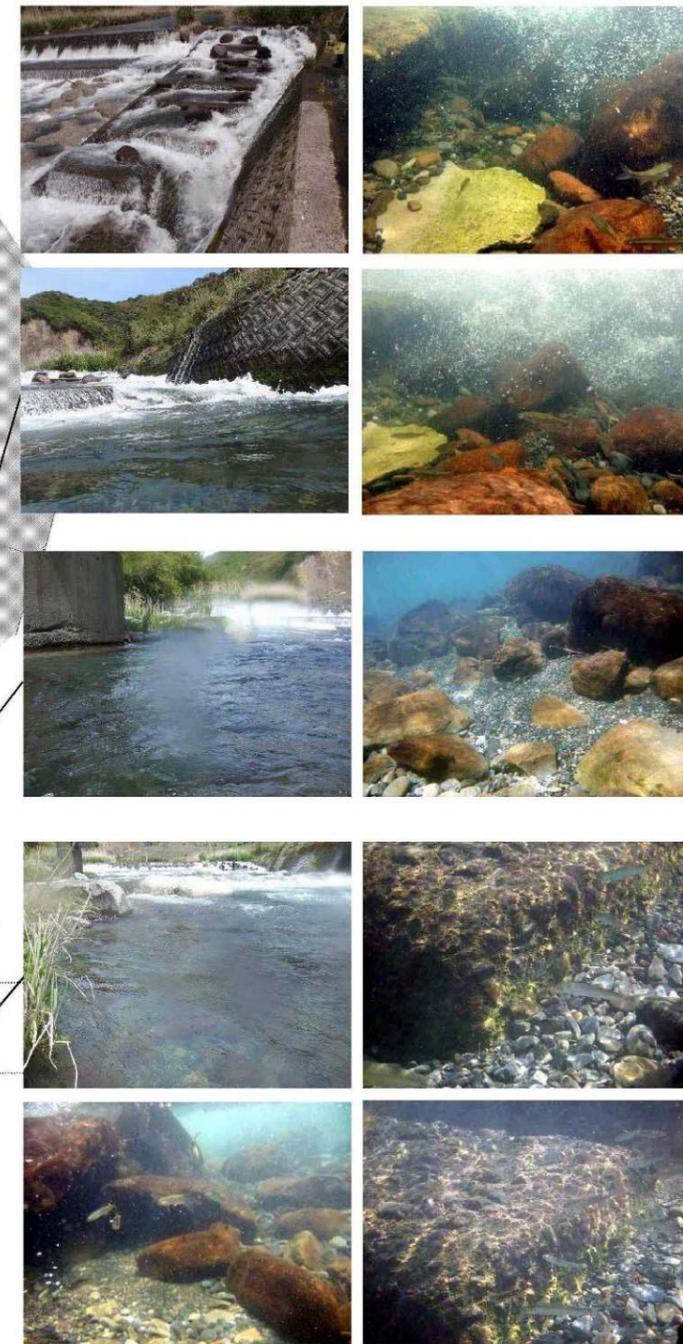
図 3-7-8(1) 遡上アユの集積状況

■ 顕著なアユの集積は確認されず。
 ■ アユの生息密度は0.71~3.18尾/m²で、遡上期の密度としてはやや低い。
 ■ 最大密度が観測された場所は④で、遡上障害の傾向が認められる。
 ■ アユのサイズ
 全長6~13cm程度で、11cm程度の個体が主体。大半が天然個体であろう。
 ■ 右岸側魚道は落差が大きく、遡上困難と判断。左岸側魚道では魚道内に稚アユが確認され、遡上可能と判断。
