安芸川
漁場管理保全計画

平成 24 年 3 月

高知県漁業振興課

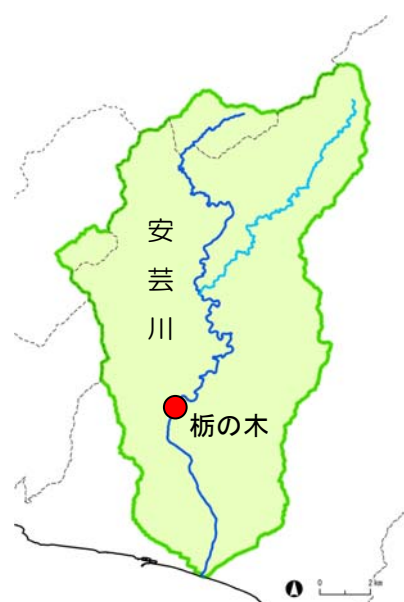
図 3-1-2 安芸川の流量観測地点（●）

安芸川観測地点の最寄りの雨量観測所（安芸観測所）における旬別雨量^{*1}と、観測時の流量、水位（栃の木水位観測所）^{*2}を図 3-1-3 に示した。

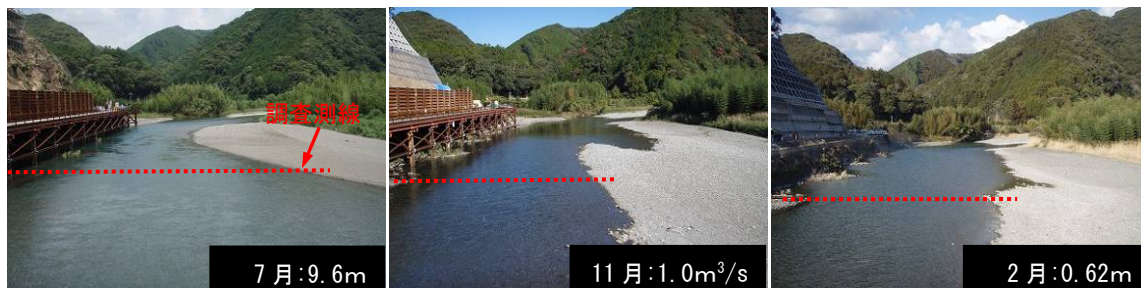
が最大であった。また、4月の流量も降水量を反映し、相対的に豊富であった。一方、最小流量は2月で1月も同様に少ない状況にあり、渇水期に流量が減少した。調査地点の状況を示した写真からも、冬期（2月）の流量が少ない状況が分かる。

流量観測地点の状況と観測時の流量

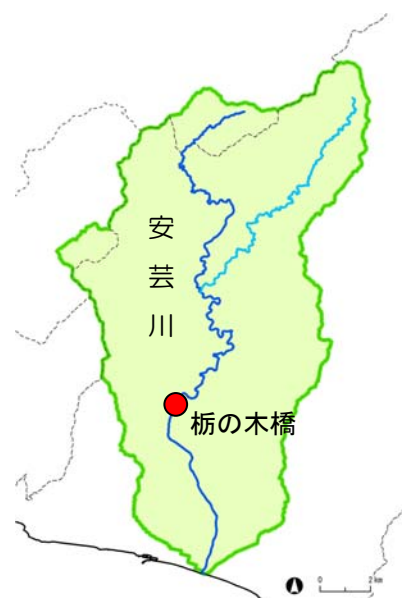
図 3-2-1 安芸川の環境基準地点（●）

安芸川の環境基準は清浄な水質維持が求められる河川 AA 類型^{*4}の指定を受けており、その適合状況を判断する地点（環境基準地点）として下流部の柵の木橋が設定され（図 3-2-1）、当地点では高知県により継続的に水質調査が実施されている。

濁りの指標となる濁度について、2010 年度に柵の木橋（図 3-2-1）で観測した結果を示した（図 3-2-4）。

2010 年度に栃の木橋（図 3-2-1）で測定した全窒素（T-N）と全リン（T-P）について、それぞれ経月変化を示した（図 3-2-6）。

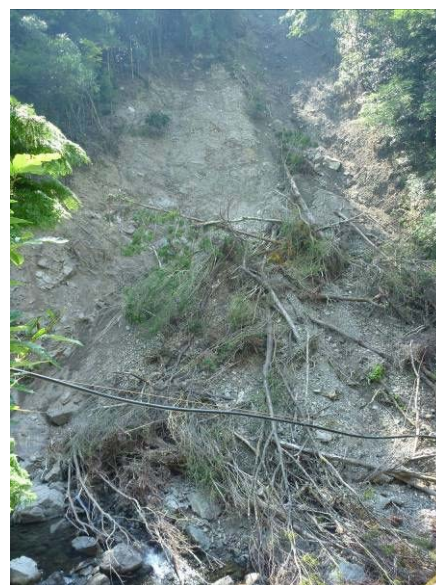
森林が河川環境に及ぼす機能の一つとして、土砂災害等を防止する「水土保持機能」、洪水の緩和や水質の改善（濁った水のろ過）といった「水源涵養機能」が挙げられる。一般に、天然林に比べ、人工林（植林）、特に間伐等が行われていない放置人工林は、保水力や土壌緊縛力といった水土保持機能が低く、豪雨の際は崩壊が起きやすいとされる（依光・小林，2006）。特に手入れの良くないヒノキ植林地では、林内は非常に暗く、土壌の浸透能が低く、表面流が発生する傾向が強い（恩田,2008）。また、塚本（1998）は、集中豪雨により発生した崩壊をもとに（羽越災害 1967 年）、崩壊発生につながる各要因について解析を行った結果、崩壊は傾斜 30 度以上の箇所が多く、林相別の解析結果では、伐採跡地や再生林された若齢林で

流域内で確認された植林が起点の崩壊地。崩壊により大量の土砂や倒木が河川に流入している。この他に数カ所で崩壊地が確認された。（安芸川中流域）

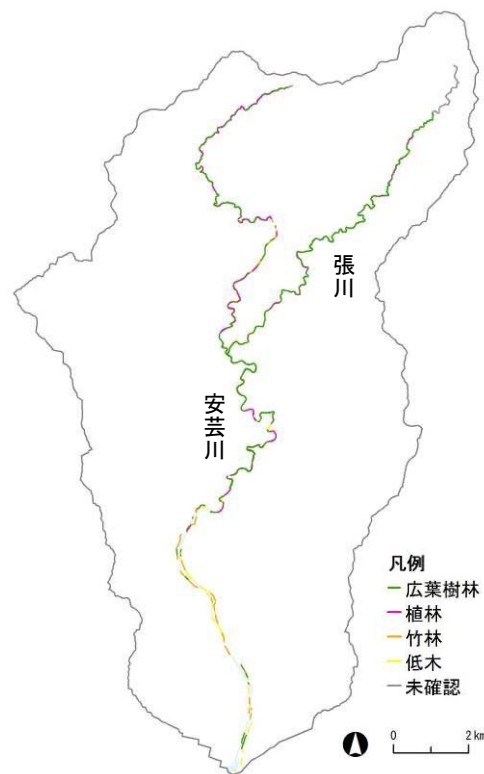
図 3-4-2 安芸川流域における河畔林等の分布状況

河畔林等の分布状況を図 3-4-2 に示した。

河畔林のない区間は両岸に農地が広がる下流部が中心で、竹林や低木林の間に点在する。未確認区間は支川張川の源流域である（工事による）。

河畔の植生では広葉樹林が最も多く、全体の 45%を占め、中流から上流にかけて分布する。次いで植林が多く、全体の 18%を占め、本川を中心に広葉樹林とともに中流から上流の河畔林を形成している。支川の張川では植林の占める割合が本川よりも小さく、広葉樹林が卓越する。その他竹林、低木林は下流域を中心に分布する。

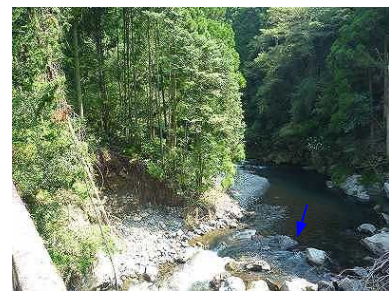
安芸川の河畔林の特徴について見ると、河畔林の存在する区間の割合は対象河川の中でも高いものの、スギ・ヒノキ植林の占める割合が野根川に次いで高い点が挙げられる。坂本（1999）は、常緑針葉樹が密生すると、林床に植生が生育できず裸地状態になり、樹冠からの滴下した雨粒によって土壌構造が破壊され、表面流が生じ、土砂の生産源となる点を指摘している。また、植林は単一植生で構成され、広葉樹林の場合と比較すると有機物や餌資源の供給源としての機能も低いため、河畔の植生として好ましくなく、河川内の濁水発生の要因ともなり得る。実際に、上流域では、河岸の崩壊箇所が確認された。

河岸の崩壊箇所（植林）

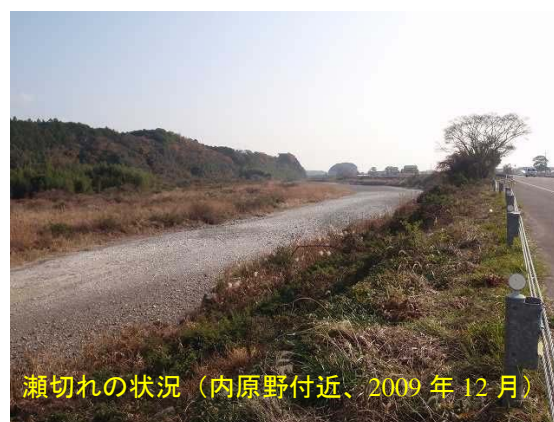
瀬切れの状況（内原野付近、2009 年 12 月）

よると、瀬切れの原因は栃の木堰堤における農業用水の取水、高度成長期の森林開発に伴う土砂流出により河床が上昇したためとされる。瀬切れは回遊魚をはじめとする魚類の移動を妨げる原因となり、頻発した場合には魚類の生息状況に影響を与えることが懸念される。また、河口が閉塞した際には、アユ等の回遊魚の降下や遡上に大きな影響がおよぶ事になる。下流域における流量の確保が安芸川での大きな課題といえよう。

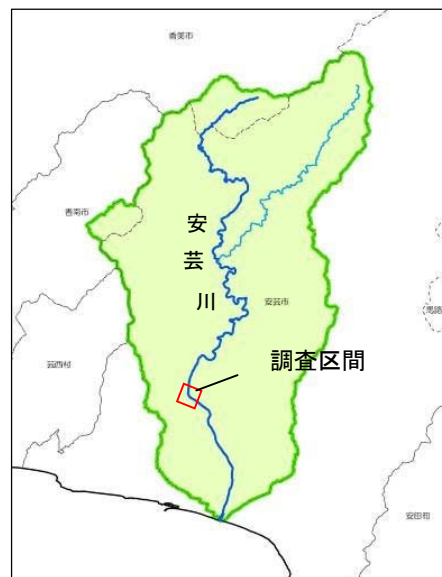
図 3-6-1 調査区間の位置

川成と河床形態の調査区間は、安芸川の下流域を対象とし、河口から 6.0km～6.5km 付近に代表区間を選定して実施した（図 3-6-1）。

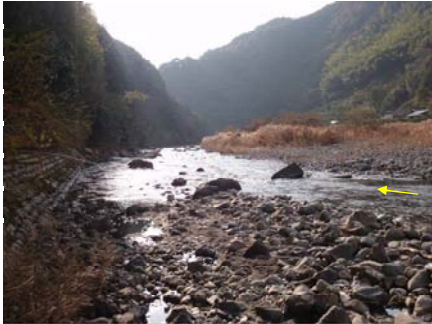
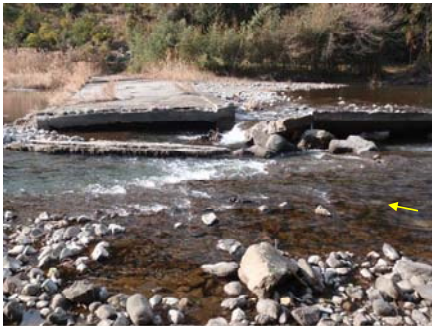
図 3-7-2（1） 現地踏査により確認した横断構造物

長川原頭首工（破損）

河口からの距離	9.7 km		
位置	緯度	33° 33′ 47″	
	経度	133° 54′ 43″	
用途	農業		
堤高	1.9 m		
堤長	34.8 m		
遡上性評価	容易

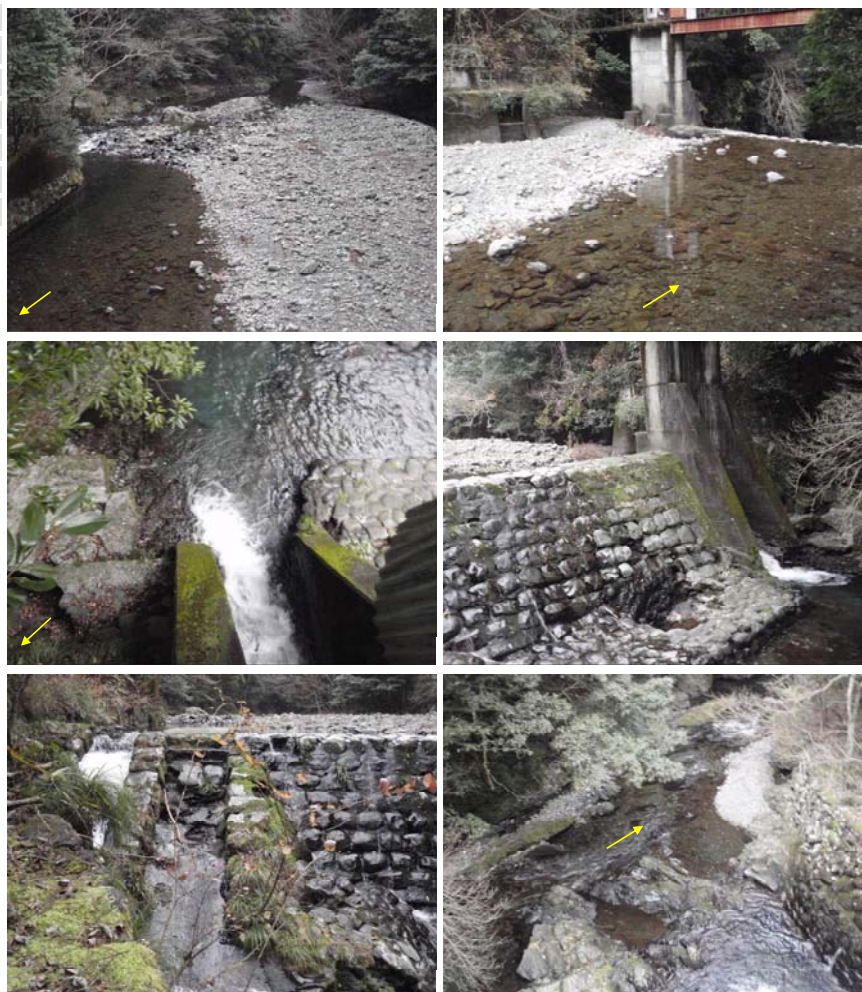
図 3-7-2 (2) 現地踏査により確認した横断構造物

柿ノ久保堰堤(四国電力)

河口からの距離	24.9 km
位置	緯度 33° 37' 53"
	経度 133° 54' 35"
用途	発電
堤高	4.4 m
堤長	20.4 m
遊上性評価	不可

安芸川では前述した2施設以外に魚介類の移動を制限している横断構造物が6基確認されている。中でも、太田頭首工（河口から22.1km）は魚道が一部破損しており、現状ではほとんど遡上できない状態にある。当施設では魚道の補修が必要である。また、その上流の奈路頭首工、和田頭首工では、双方とも魚道が設置されておらず、魚介類の遡上を大きく制限している。これら2施設については魚道の設置が具体的な対策といえよう。さらに、河口から24.9km地点に設置されている柿ノ久保堰堤においても魚道が設置されておらず、これによりほぼ完全に水域が分断されている。当施設はかつての発電取水用の堰堤で、現在は使用されておらず、撤去も含めた対策の検討が今後必要と考えられる。

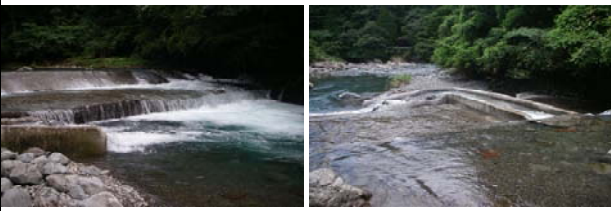
19.3	
用途		位 置	
農業		緯度	33° 36' 21"
堤高(m)		経度	133° 54' 48"
1.2		遡上性評価	
堤長(m)		困難	
27.8		調査日	
■横断構造物調査結果		2010年 8月 4日	
①横断構造物	水面落差：約 1.1 m(測定箇所= 魚道部)	調査時水位	
	破損箇所：無し・有り	0.97 m	
	(破損状況= 本体と水叩き部に破損)	(析ノ木 観測所)	
②魚道	<input type="checkbox"/> 設置：無し・有り (基数= 2 基) <input type="checkbox"/> 位置：左岸・右岸・中央 <input type="checkbox"/> 破損状態：破損無し・一部有り・破損 <input type="checkbox"/> タイプ：アイスハーバー・階段・バーチカルスロット・潜孔式 <input checked="" type="checkbox"/> 粗石付き斜路・デニール・エレベータ <input checked="" type="checkbox"/> 水路式		
③魚類の遡上性	【主な障害】 本体部の落差、水叩き部の落差、両魚道上流端での落差と高流速、左岸魚道下流端での高流速		
④取水状況	<input type="checkbox"/> 取水 左岸：無し・有り 右岸：無し・有り <input type="checkbox"/> 捨水 左岸：無し・有り 右岸：無し・有り 水路は土砂に埋没し機能していない。取水した水はすべて捨水。		
⑤堆砂状況	上流：無し・有り (小・中・満杯)		
⑥堰の構造	<input checked="" type="checkbox"/> 固定・可動 <input checked="" type="checkbox"/> コンクリート・石 (空・練り)・ブロック (タイプ) <input checked="" type="checkbox"/> 直線・曲線 <input type="checkbox"/> その他

備考：右岸：水路(植石有) 左岸：水路(植石流失、一部人為に転石を組んだと思われる。)			
<div style="border: 1px solid black; padding: 5px; margin-top: 10px;"> 見取り図 </div>

当面の課題は上記2施設の改善であるが、その後は順次、No.1床固工、寺内頭首工の改善に着手する必要がある。これら2施設にはいずれも魚道が設置されているものの、十分に機能しておらず、改善が必要である。

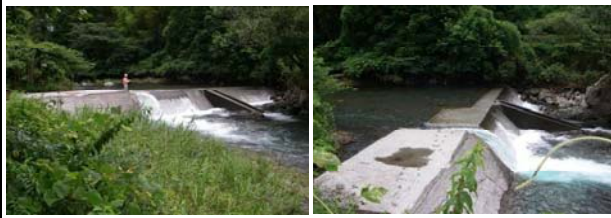
22.1	
用途		位置	
農業		緯度	33° 37' 23"
堤高 (m)		経度	133° 55' 30"
2.8		遡上性評価	
堤長 (m)	不可		
27.5	調査日		
■横断構造物調査結果		2010年 8月 4日	
①横断構造物	水面落差：約 1.8 m (測定箇所= 魚道)	調査時水位	
	破損箇所 無し・有り	0.97 m	
	(破損状況=)	(栃ノ木 観測所)	
②魚道	<input type="checkbox"/> 設置：無し・ <input checked="" type="checkbox"/> 有り (基数= 1 基) <input type="checkbox"/> 位置：左岸・右岸・ <input checked="" type="checkbox"/> 中央 <input type="checkbox"/> 破損状態：破損無し・ <input checked="" type="checkbox"/> 一部有り・破損 <input type="checkbox"/> タイプ：アイスハーバー・階段・バーチカルスロット・潜孔式 粗石付き斜路・デニール・エレベータ <input checked="" type="checkbox"/> コンクリート斜路式		
③魚類の遡上性	【主な障害】 堰堤本体の落差1.8mと魚道内の高流速・低水深により魚類の遡上困難。		
④取水状況	<input type="checkbox"/> 取水 左岸 <input checked="" type="checkbox"/> 無し・有り 右岸：無し <input checked="" type="checkbox"/> 有り <input type="checkbox"/> 捨水 左岸 <input checked="" type="checkbox"/> 無し・有り 右岸：無し <input checked="" type="checkbox"/> 有り		
⑤堆砂状況	上流：無し <input checked="" type="checkbox"/> 有り (小・中・満杯)

⑥堰の構造	<input checked="" type="checkbox"/> 固定・可動 <input checked="" type="checkbox"/> コンクリート・石 (空・練り)・ブロック (タイプ) <input checked="" type="checkbox"/> 直線・曲線 <input type="checkbox"/> その他		
備考：本堰堤はいずれの箇所でも遡上できないと思われるが、上流でも鮎が釣れるとのことなので上流で放流している可能性有り。

この範囲には太田頭首工をはじめとした 4 基の構造物が確認されており、いずれも魚介類の移動を大きく制限している。中でも、太田頭首工は魚道が一部破損しており、現状ではほとんど遡上できない状態にある。魚道の早急な補修が必要である。

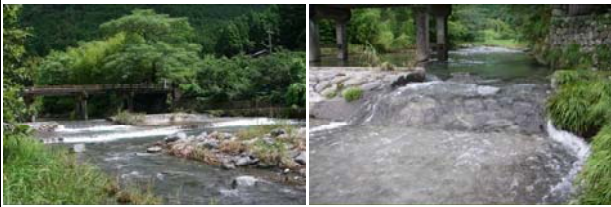
22.4	
用途		位 置	
農業		緯度	33° 37' 32"
堤高(m)		経度	133° 55' 32"
1.5		遡上性評価	
堤長(m)	困難		
28.8	調査日		
■横断構造物調査結果		2010年 8月 4日	
①横断構造物	水面落差：約 1.2 m (測定箇所= 水通し)	調査時水位	
	破損箇所：無し・有り	0.97 m	
	(破損状況= 水叩き部練石張が2箇所で一部破損)	(柵ノ木 観測所)	
②魚道	<input type="checkbox"/> 設置 無し・有り (基数= 基) <input type="checkbox"/> 位置：左岸・右岸・中央 <input type="checkbox"/> 破損状態：破損無し・一部有り・破損 <input type="checkbox"/> タイプ：アイスハーバー・階段・バーチカルスロット・潜孔式 粗石付き斜路・デニール・エレベータ		
③魚類の遡上性	【主な障害】 水通し部の落差と高流速。		
④取水状況	<input type="checkbox"/> 取水 左岸 無し・有り 右岸 無し・有り <input type="checkbox"/> 捨水 左岸 無し・有り 右岸 無し・有り		
⑤堆砂状況	上流：無し 有り (小・中・満杯)		
⑥堰の構造	<input checked="" type="checkbox"/> 固定・可動 <input checked="" type="checkbox"/> コンクリート・石 (空・練り) ・ブロック (タイプ) <input checked="" type="checkbox"/> 直線 <input type="checkbox"/> 曲線 <input type="checkbox"/> その他		
備考：

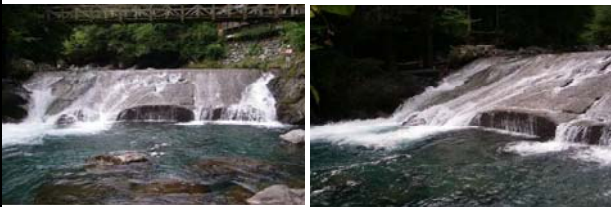
22.8	
用途		位置	
農業		緯度	33° 37' 41"
堤高(m)		経度	133° 55' 23"
2.0		遡上性評価	
堤長(m)		困難	
17.9		調査日	
■横断構造物調査結果		2010年 8月 4日	
①横断構造物	水面落差：約 2.6~2.8 m (測定箇所=堰本体) 破損箇所：無し (有り) (破損状況=コンクリートの摩耗)	調査時水位	
②魚道	□設置 (無し)・有り (基数= 基) □位置：左岸・右岸・中央 □破損状態：破損無し・一部有り・破損 □タイプ：アイスハーバー・階段・バーチカルスロット・潜孔式 粗石付き斜路・デニール・エレベータ	0.97 m (栃ノ木 観測所)	
③魚類の遡上性	【主な障害】 本体斜路の高流速と、下流端の落差。		
④取水状況	□取水 左岸 (無し)・有り 右岸：無し・(有り) □捨水 左岸 (無し)・有り 右岸：(無し)・有り		
⑤堆砂状況	上流：無し・(有り) (小・中・満杯)		
⑥堰の構造 (タイプ)	□固定・可動 □コンクリート・石 (空・練り)・ブロック □直線・曲線 □その他		
備考：			
<div style="border: 1px solid black; padding: 5px; margin-bottom: 10px;">見取り図</div>

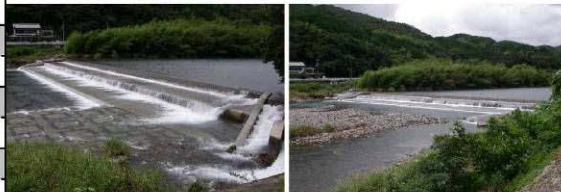
7.5	
用途			位 置	
農業			緯度	33° 33' 11"
堤高 (m)			経度	133° 53' 58"
1.7			遡上性評価	
堤長 (m)	障 害			
70.7			調査日	
■横断構造物調査結果			2010年 8月 5日	
①横断構造物	水面落差：約 2.2 m(測定箇所= 本体部)		調査時水位	
	破損箇所：無し (有り)		0.95 m	
	(破損状況= 右岸水叩き下流端の破損)		(板ノ木 観測所)	
②魚道	<input type="checkbox"/> 設置：無し (有り) (基数= 2基) <input type="checkbox"/> 位置：(左岸)・(右岸)・中央 <input type="checkbox"/> 破損状態：(破損無し)・一部有り・破損 <input type="checkbox"/> タイプ：アイスハーバー・階段・バーチカルスロット・潜孔式 粗石付き斜路・デニール・エレベータ (左岸：デニール、右岸：水路式)			
③魚類の遡上性	【主な障害】堰本体の落差。左岸魚道：下流端の落差、及び全体に高流速で白泡多い。ただし、待避所内は流れがゆるく、これを利用して遡上している可能性あり。			
④取水状況	<input type="checkbox"/> 取水 左岸：無し (有り) 右岸：(無し)・有り <input type="checkbox"/> 捨水 左岸：無し (有り) 右岸：(無し)・有り			
⑤堆砂状況	上流：無し (有り) (小・中・満杯)			
⑥堰の構造 (タイプ)	<input type="checkbox"/> 固定・可動 <input checked="" type="checkbox"/> ゴングリート 石 (空・練り)・ブロック <input type="checkbox"/> 直線・曲線 <input type="checkbox"/> その他			
備考：

以上のように、安芸川下流域では正田頭首工の魚道に大きな問題があり、左岸魚道は著しい乱流と白泡、および高流速がアユの遡上を困難としている。また、右岸魚道は破損のため、魚道としての機能はほぼない。これら魚道の改良が大きな課題である。

正田頭首工は河口から7.5kmに位置した最下流の堰であり、ここでの遡上障害は安芸川の広い範囲に影響が及ぶ。正田頭首工では、魚道に大きな問題があり、左岸魚道は著しい乱流と白泡、および高流速がアユの遡上を困難としている。また、右岸魚道は破損のため、魚道としての機能はほぼない。これら魚道の早急な改良が必要である。具体的な改善点は図4-3-7(1)に整理したとおりである。

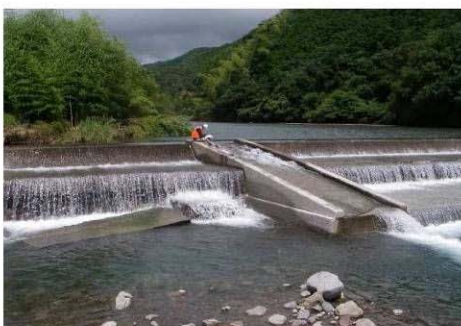
⑤右岸側魚道の状況

第2回調査では、正田頭首工下流でのアユの生息密度は0.29～13.25尾/m²の範囲にあり、平均密度は4.61尾/m²に達した。これは第1回調査時の平均密度の3.6倍に相当し、天然遡上群が当堰まで到達していたと判断できる。その分布をみると、左岸魚道の下流端周辺に著しく集積しており、当日の流況下では左岸魚道が機能していなかったと考える。また、右岸魚道も破損しており機能していない。当堰がアユの遡上に大きな障害となっているのは疑いない。

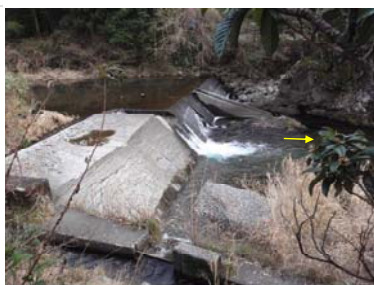
太田頭首工

河口からの距離	22.1 km
位置	緯度 33° 37' 23"
	経度 133° 55' 30"
用途	農業
堤高	2.8 m
堤長	27.5 m
遡上性評価	不可

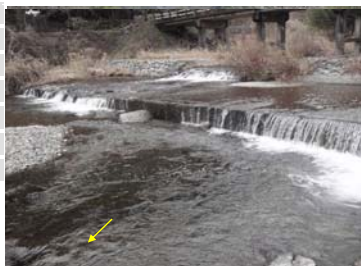
奈路頭首工

河口からの距離	22.4 km
位置	緯度 33° 37' 32"
	経度 133° 55' 32"
用途	農業
堤高	1.5 m
堤長	28.8 m
遡上性評価	困難

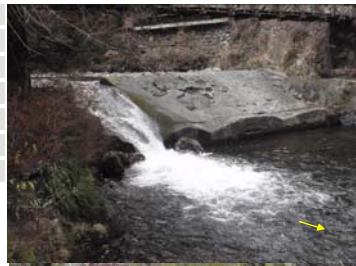
和田頭首工

河口からの距離	22.8 km
位置	緯度 33° 37' 41"
	経度 133° 55' 23"
用途	農業
堤高	2.0 m
堤長	17.9 m
遡上性評価	困難

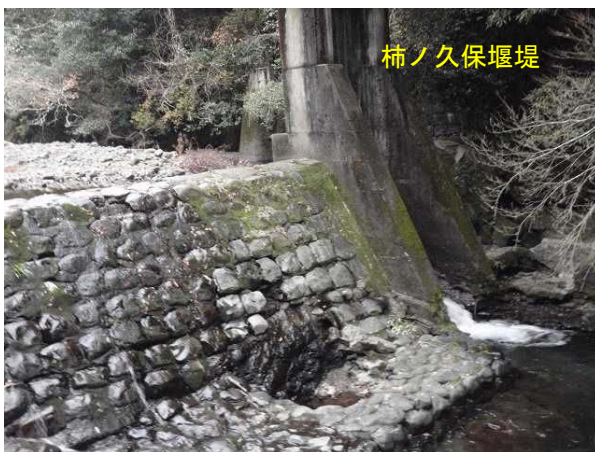
本調査で確認された最上流の施設は柿ノ久保堰堤（24.9km）である。当施設にも魚道が設置されておらず、堤高も 4.4m と高いことから、これによりほぼ完全に水域が分断されている。当施設はかつての発電取水用の堰堤であり、現在は使用されておらず、撤去も含めた検討が今後必要と考えられる。

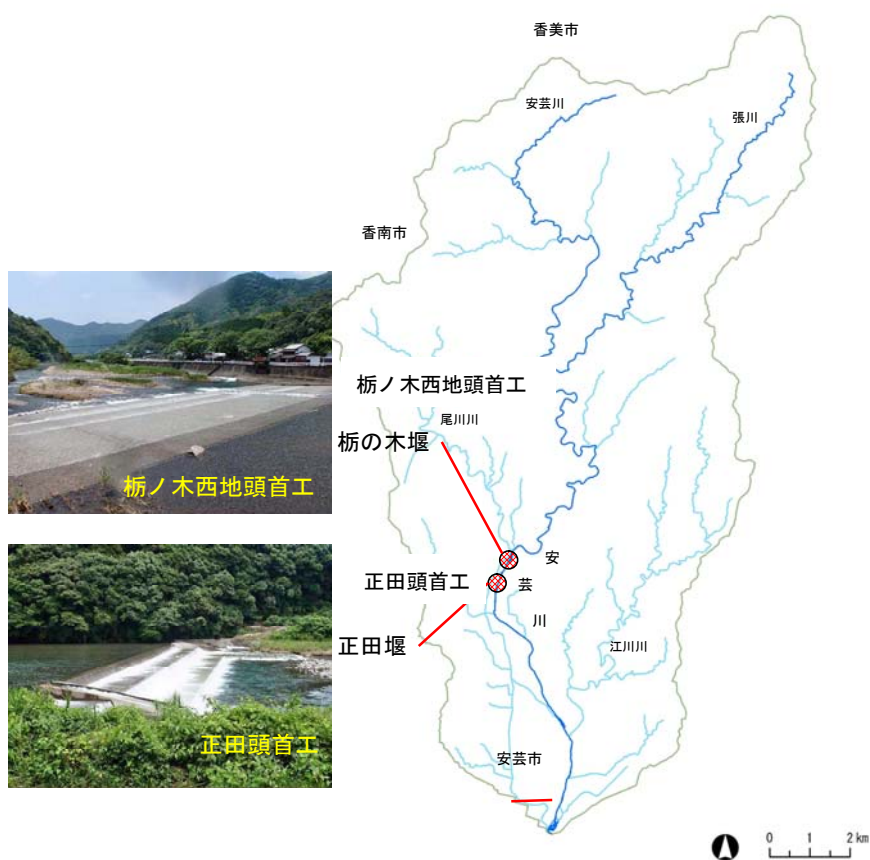
図 3-7-6 各横断構造物の位置

安芸川下流域における横断構造物がアユの分布等に及ぼす影響を検討するため、安芸川の最下流（河口から 7.5km）とその上流 0.5km に設置された正田・栃ノ木西地頭首工下流でのアユの集積状況等を潜水目視観察により把握した（図 3-7-6）。なお、調査はアユの遡上期間内の 2010 年 4 月 19 日と 7 月 8 日の 2 回実施した。

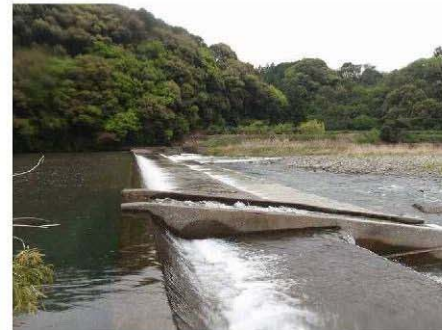
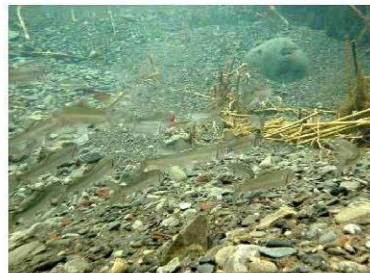
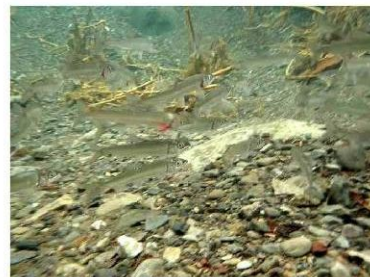
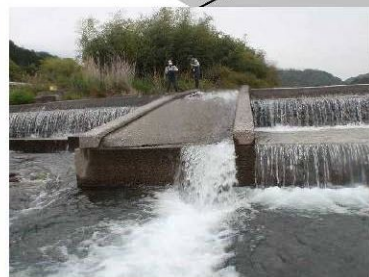
箇所番号	アユ生息密度(尾/m ²)
①	0.00
②	4.09
③	0.00
④	0.00
⑤	3.50
⑥	0.00

- 顕著なアユの集積は確認されず。
- ②、⑤で各30尾程度の群れアユが確認された一方、他の場所ではアユ不在。
- 確認個体は全長11~13cm程度と大型で、均一であった点から放流個体である可能性が高い。
- 一部、病傷魚が確認された。
- 左岸魚道は破損し、遡上不可。
- 遡上ルートは主に右岸魚道(近隣住民談)。
- 天然遡上群は未到達と判断され、再調査必要。

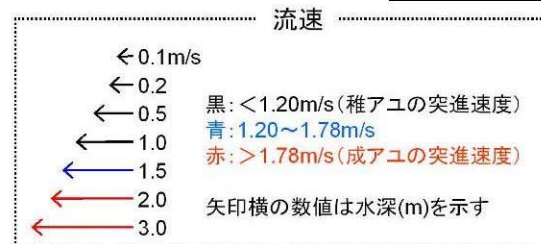
図 3-7-7(1) 遡上アユの集積状況

安芸川 枅ノ木西地頭首工下流でのアユ分布状況

調査日:2010年4月19日 水温12.9℃(13:30) 濁度:0.4度 水位:0.94(枅の木) 天候:曇り

構造物調査日:2010年8月5日、水位:0.95m(枅ノ木観測所)、天候:

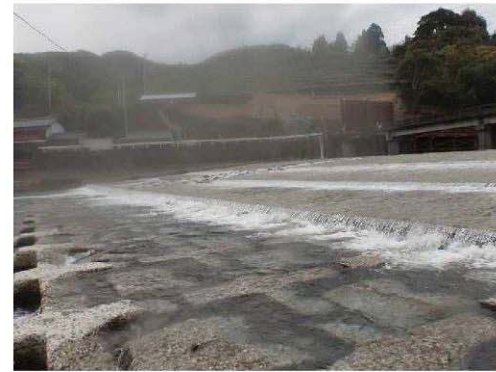
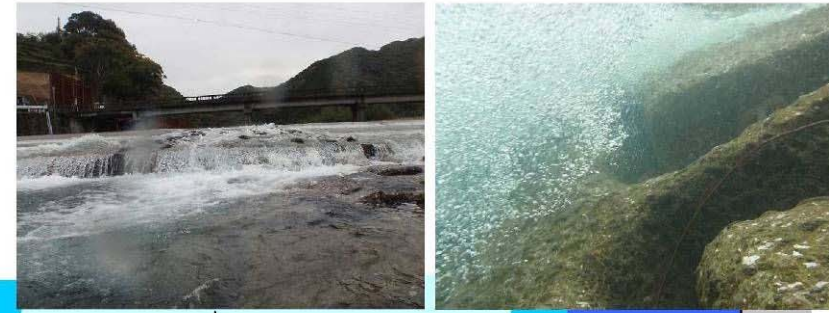
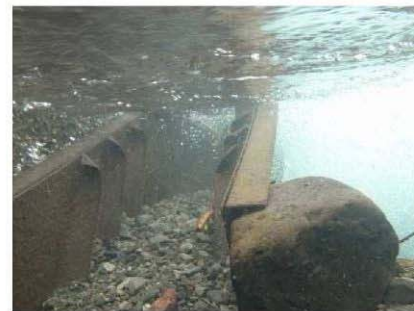
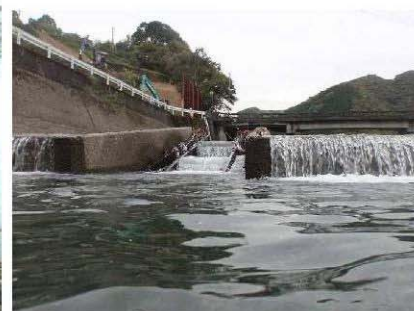
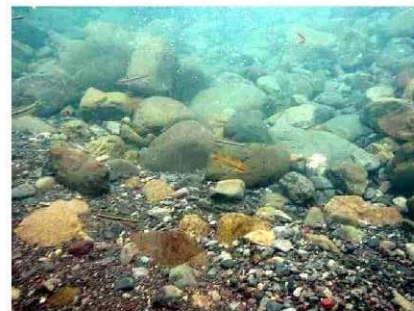
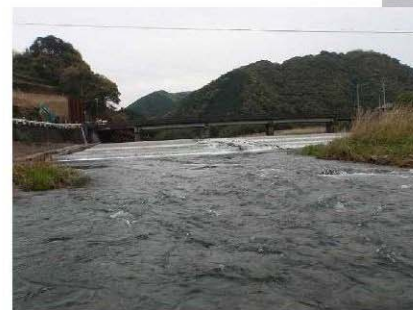
箇所 番号	アユ生息密度 (尾/㎡)
①	0.00
②	0.00
③	3.50
④	0.00
⑤	2.50
⑥	0.00

- 顕著なアユの集積は確認されず。
- ③、⑤で各30尾前後の群れアユが確認された一方、他の場所ではアユ不在。
- 確認個体は全長11~13cm程度と大型で、均一であった点から放流個体である可能性が高い。
- 一部、病傷魚が確認された。
- 天然遡上群は未到達と判断され、再調査必要。

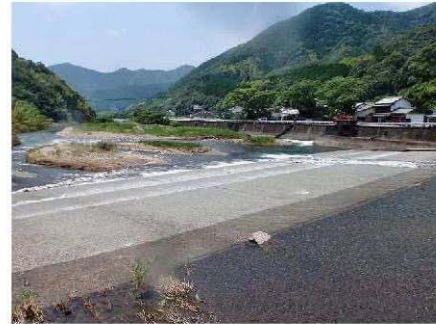
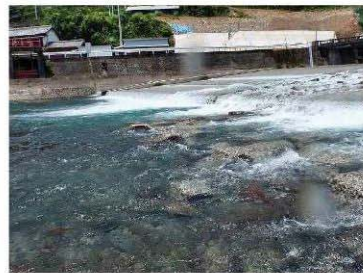
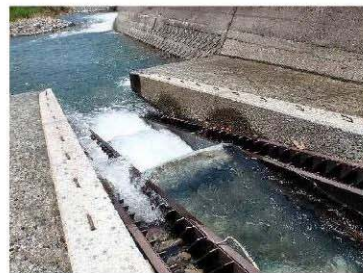
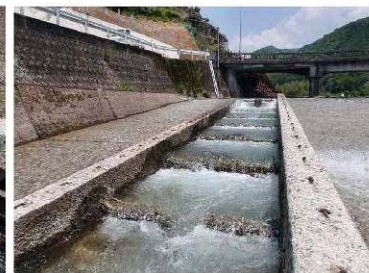
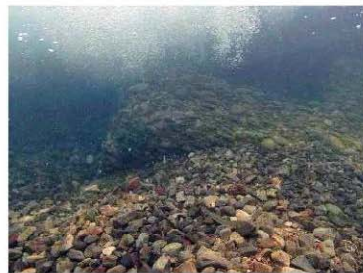
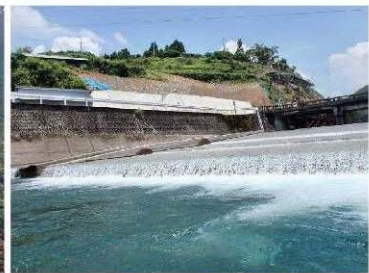
調査日: 2010年7月8日 水温20.4℃(11:35) 濁度:0.6度 水位:0.99(栃ノ木) 天候:晴れ

構造物調査日: 2010年8月5日、水位:0.95m(栃ノ木観測所)、天候:

箇所 番号	アユ生息密度 (尾/m ²)
①	0.57
②	0.20
③	0.45
④	0.40
⑤	0.83
⑥	0.86

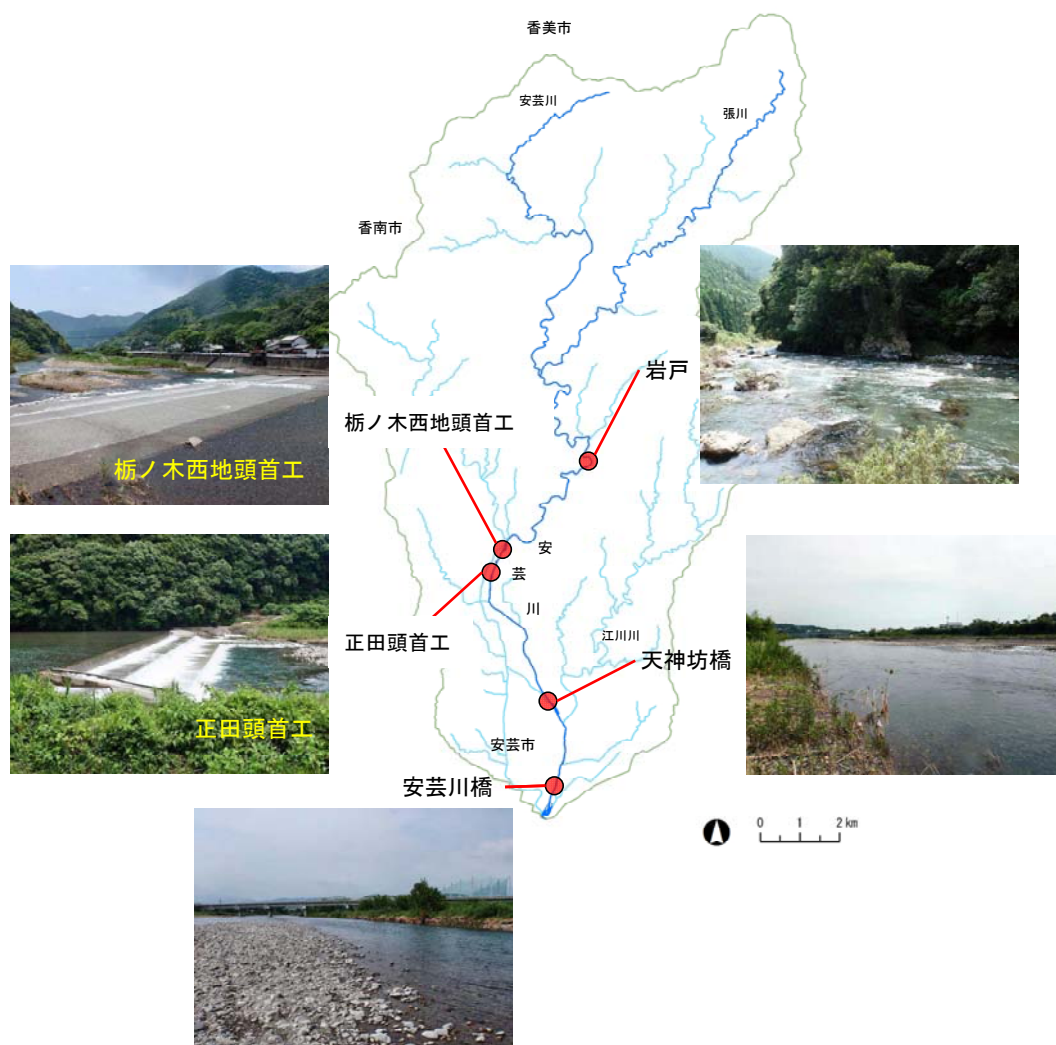
図 3-7-8 アユの広域分布調査地点

安芸川下流域におけるアユの分布状況を広域的に把握するため、安芸川中～下流域の5地点においてアユの分布調査を実施した（図3-7-8）。

各地点におけるアユの生息密度を図 3-7-9 に示した。

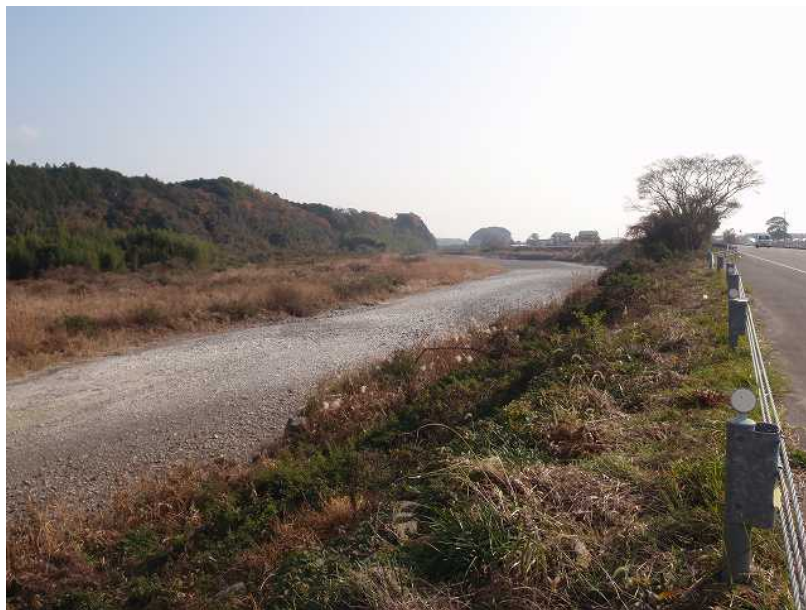
下流域で頻発する瀬切れ（内原野付近 2009 年 12 月）

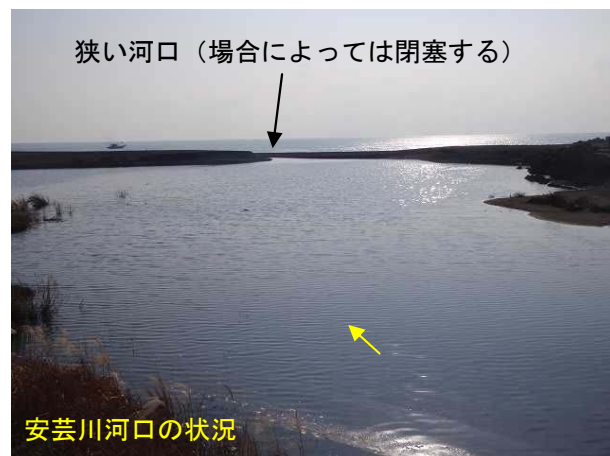
図 4-1-1 河口導流堤の設置イメージ

河口閉塞対策としては、前述の河口導流堤の設置や人工開削等の方法がある。このうち、河口導流堤は河岸に沿って導流堤を設置することにより、砂州と滞筋の固定化、漂砂の遮断等を促すもので、恒久的な対策効果が期待できる（図 4-1-1）。しかしながら、河口導流堤の設置には大きな費用が伴うほか、設置にあたっては河口周辺の潮流や漂砂に関する調査も必要となる。このため、設置までには様々な問題を解決しなければならない。

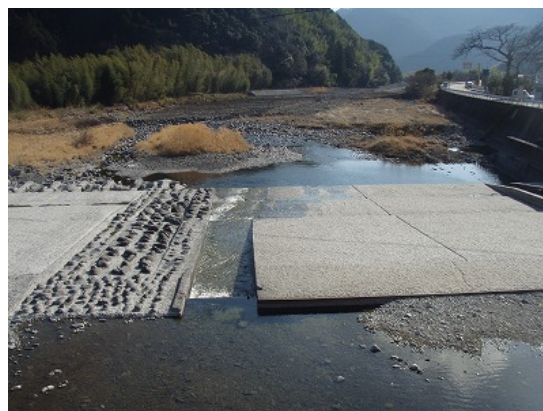
渇水期における安芸川下流部の流況
(2011 年 2 月)

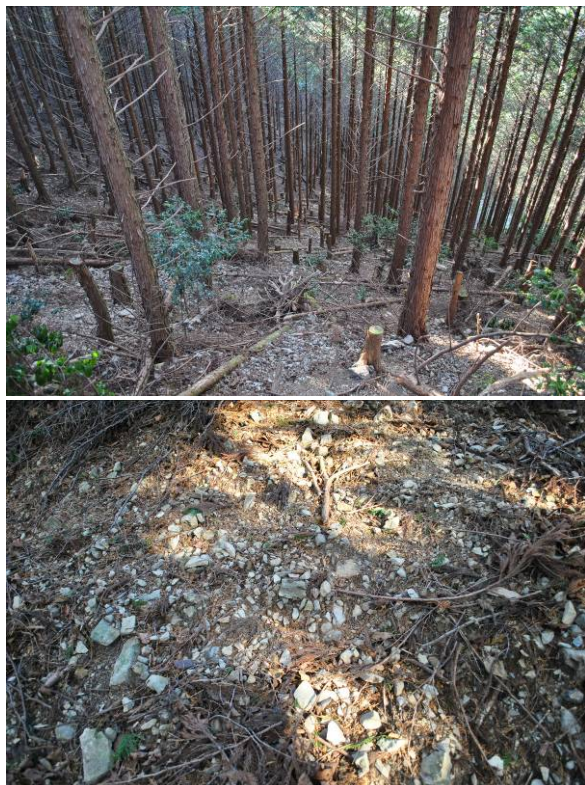
落葉も下層植生もほとんど無いヒノキ植林地。表土が流れてしまうと、間伐しても下層植生の生育は期待できない。

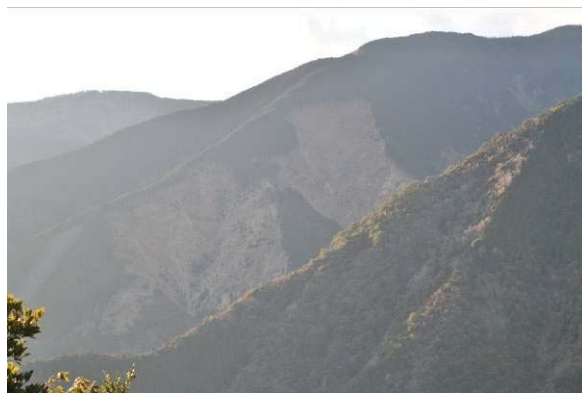
伐採跡地はニホンジカの格好の餌場となる。特に急傾斜地は早期の緑化が望ましい。

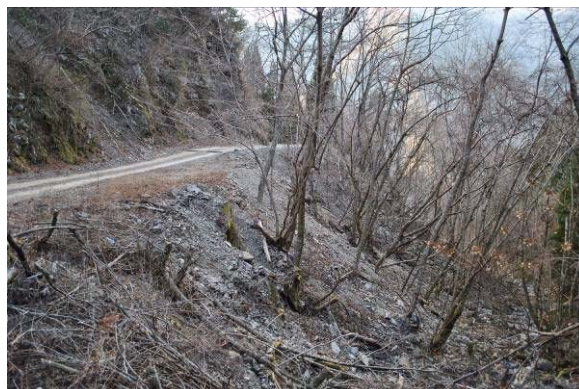
林道沿いにみられる土砂の崩落。絶えず土砂が移動すると、植生の発達は期待できない。

林道の路面排水対策として、まず、林道の排水機能を担っている側溝等の構造物の維持管理が挙げられる。これらは、土砂や枝葉の堆積によって機能していない場合が多いため、本来の機能を果たしておらず、定期的に適切な維持管理を行うことが必要である。また、集中している林道の路面排水を分散させるために、笹賀ほか（1986）では側溝の流末を自然排水系の水みちまで導かず、側溝の延長を短く設定し、濁水のろ過が期待できる植生帯へ導き、水を分散・浸透させる方法が報告されている。その他、現在濁水が集中的に流れ込んでいる箇所には排水処理設備（構造物、沈砂地等）を設置することも検討すると良い。

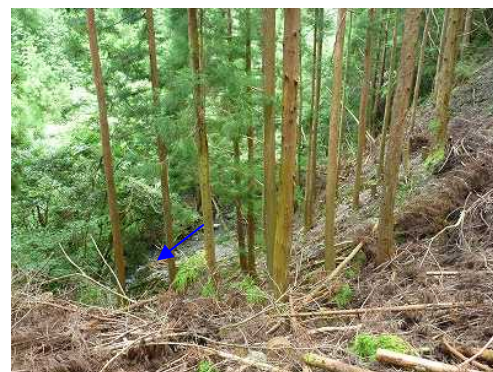
上流部の河畔を植林が占める区間
下層植生が未発達の場合、土砂や濁水が流入しやすくなる

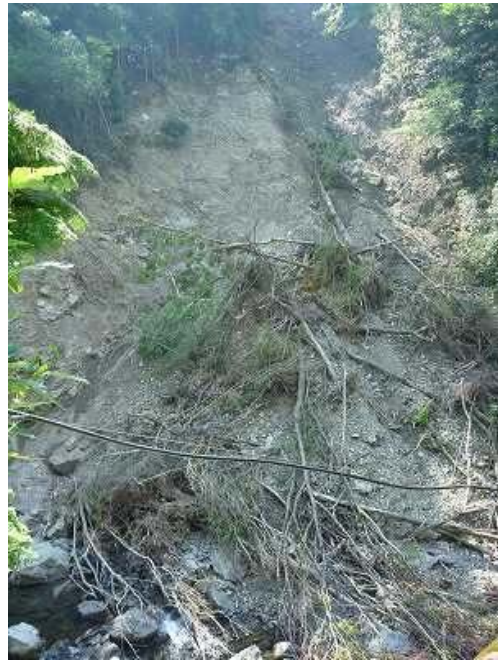
河岸の崩壊箇所（寺内地区）

安芸川本川の上流部に見られるような河岸の崩壊箇所（寺内地区）や下流部の河岸の造成裸地は、土砂や濁水の発生要因となるため早期の緑化が望まれる。

裸地部の緑化にあたっては、高木の広葉樹の稚樹を植栽しても、それらが成長するには時間がかかるため、併せて周辺の草本や低木の播種または苗の植栽を行うことによって、裸地部分の早期緑化を図った上、後に低木林→高木林へと植生が発達するよう促すと良い。なお、緑化を行う際の留意点は前ページを参照されたい。

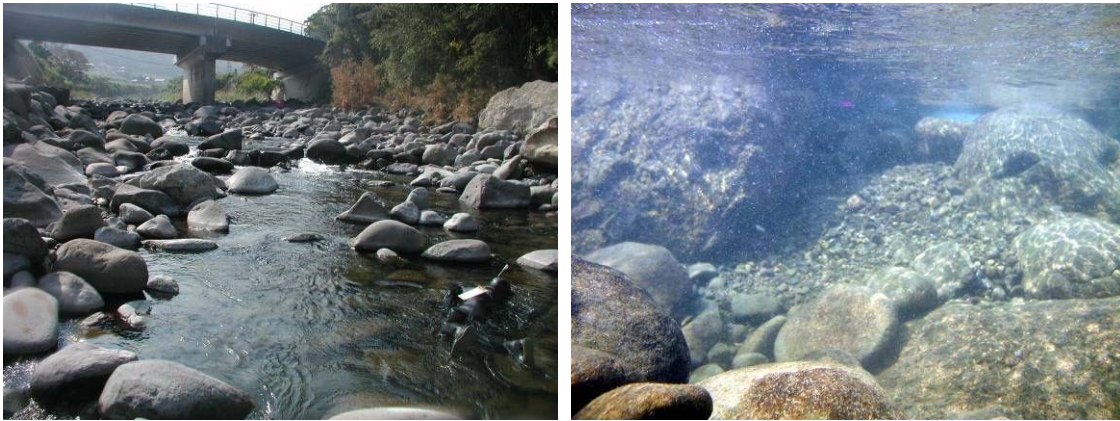
福岡県岩岳川に設置された分散型落差工（左）とその水中の状況（右）
ステップ・プールが明瞭で小砂利がよく補足されている

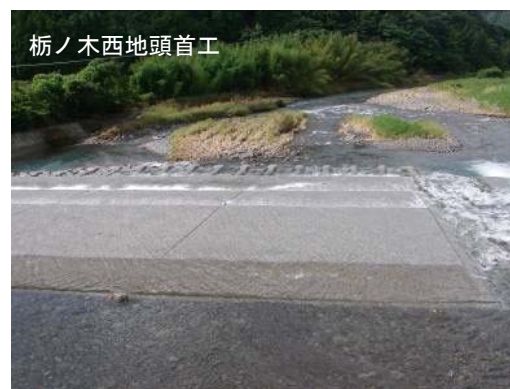
栃ノ木西地頭首工は、下流の正田頭首工の上流0.5km、河口から8.0kmに位置しており、ここでの遡上障害は正田頭首工とともに安芸川の広い範囲に影響が及ぶ。当頭首工では、左岸魚道が通水しておらず、しかも魚道下流端に高い落差が生じている。また、中央の魚道も白泡の発生が顕著で、流速も速いため、遡上し難い状況にある。これら魚道の具体的な改善点を図4-3-7(2)に整理した。

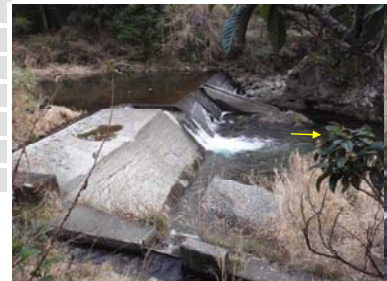
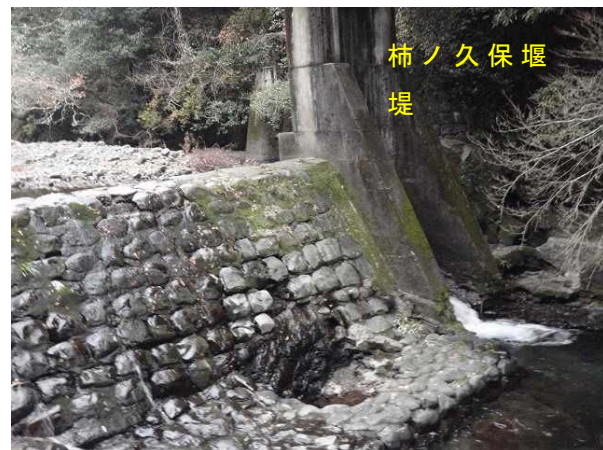
太田頭首工

河口からの距離	22.1 km
位置	緯度 33° 37' 23"
	経度 133° 55' 30"
用途	農業
堤高	2.8 m
堤長	27.5 m
遡上性評価	不可

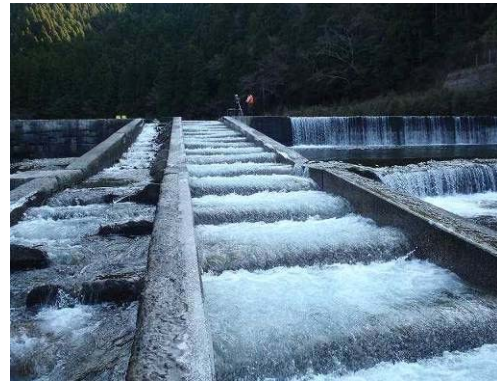
当魚道は平成22年に四国では初めて安田川に新設され、その有効性も確認されている。栃ノ木西地頭首工の魚道改良についてはこのハーフコーン型魚道の設置も効果的であると考えられる。

安田川に新設されたハーフコーン型魚道

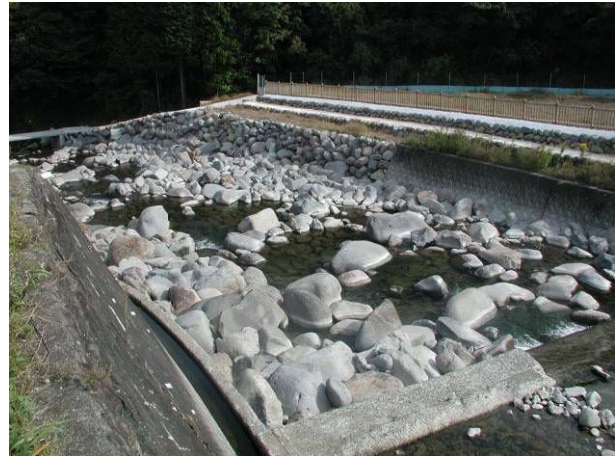
溪床復元型全断面魚道
福岡県岩岳川に設置された

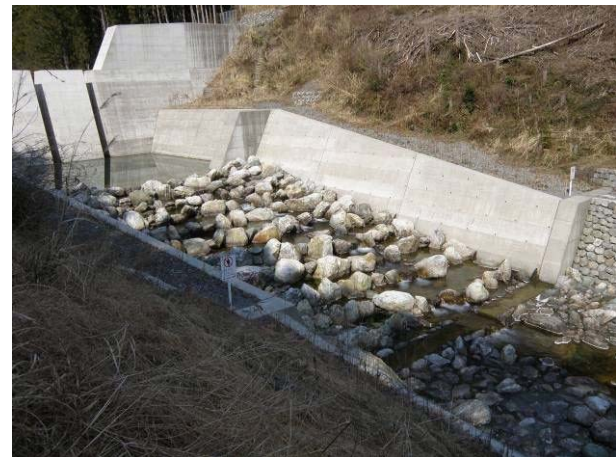
また、近年では砂防堰堤等においても全断面魚道が設置された事例があり、これにより円滑な魚類の移動が確保されている(右写真)。さらに、魚道を用いず、堰本体の構造改善により魚介類の移動性を向上させた事例もある(図 4-3-10)。

砂防堰堤に設置された階段式全断面魚道
仁淀川水系成川

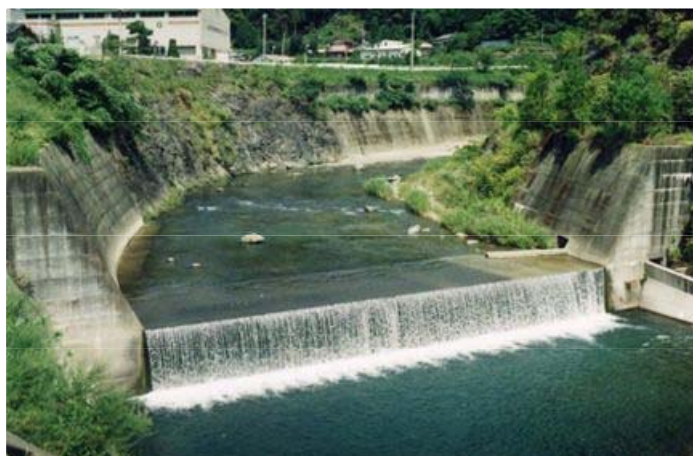
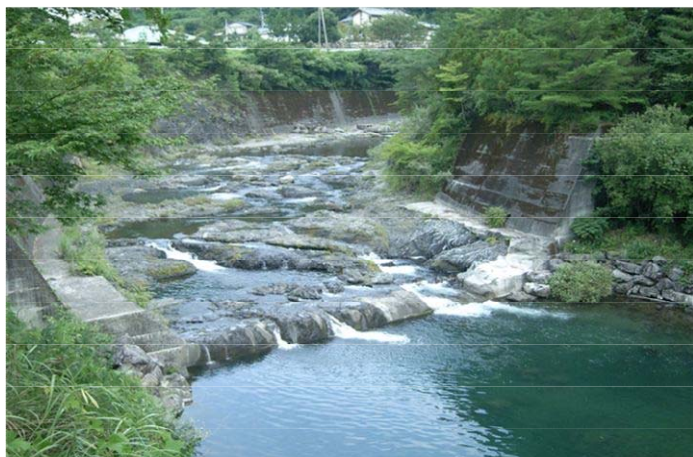
図 4-3-10 堰の本体改造によって魚介類の移動性を確保した事例
四万十川水系北川川

本体改造
