漁場管理鏡川保全計画

高知県漁業振興課

鏡川 漁場管理保全計画

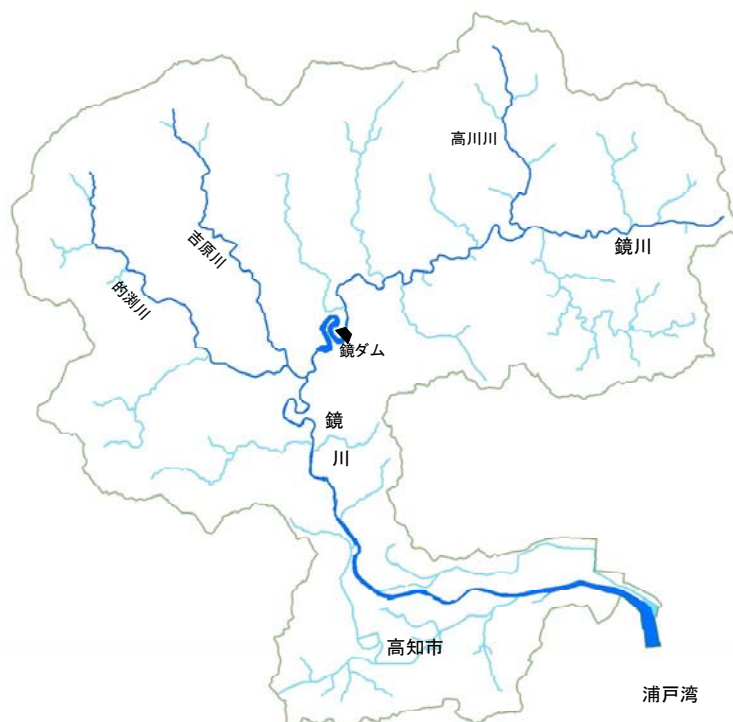
図 2-1-1 鏡川とその流域界

鏡川は菖蒲の細藪山（標高 530.7m）の北西山腹に源を発し、高川川、的淵川等の支川を集めて高知市浦戸湾に注ぐ本川流路延長 31.1km、流域面積 170.0km² の二級河川である。高知県内の漁業権が設定されている 15 河川も中では平均的な河川規模にある。

流程のほぼ中間点に当たる河口から 16.8km 地点に鏡ダムが建設され、流水は分断されている。

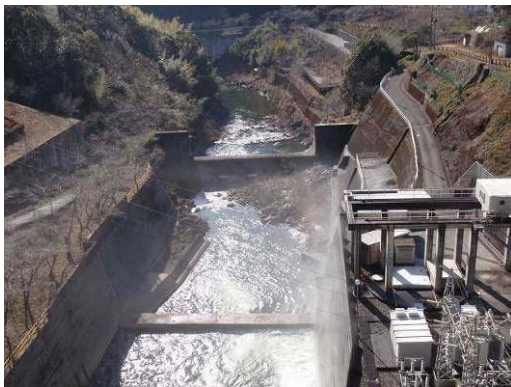
鏡発電所

鏡川には、2 箇所（鏡発電所、天神発電所）の水力発電所が設置されている。鏡川流域における水力発電所の設置箇所と取水の状況を図 3-1-2 に示した。

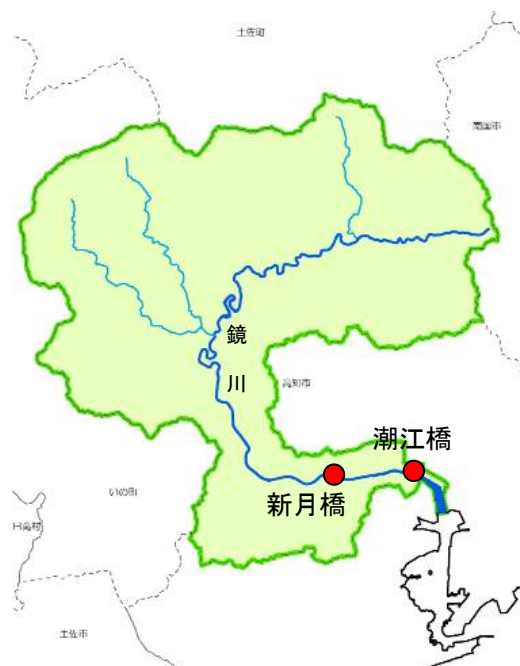
図 3-2-1 鏡川的环境基準地点（●）

鏡川本川的环境基準は下流域に2地点が設定され、新月橋の下流側は清浄な水質維持が求められる河川A類型^{*4}、上流側はより清浄な状態が求められるAA類型の指定を受けている。その適合状況を判断する地点（環境基準地点）として上流側は新月橋、下流側は潮江橋が設定され（図3-2-1）、高知市により継続的に水質調査が実施されている。

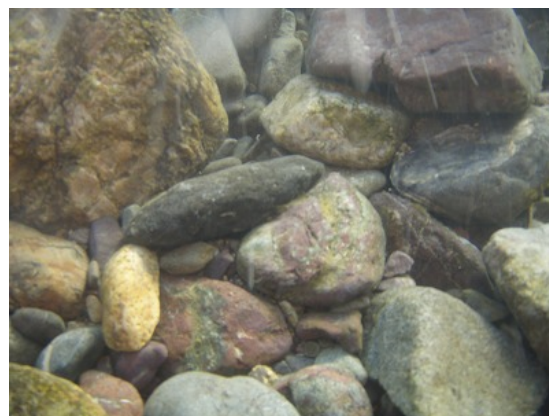
鏡川の河床状態

採取場所の水深:0.25~0.30m、採取場所の平均流速:1.0m/s、採取場所の水温:8.6℃、採取場所の濁度:0.5度

ここで、鏡川の河床に沈積している濁質量を把握するため、2011年1月に県内15河川で採集した河床の石礫表面の強熱減量(付着藻類量)と強熱残留物量(砂泥量)^{*1}の結果を示し、他河川と比較した(図3-2-4)。採集は各河川とも瀬で行った。

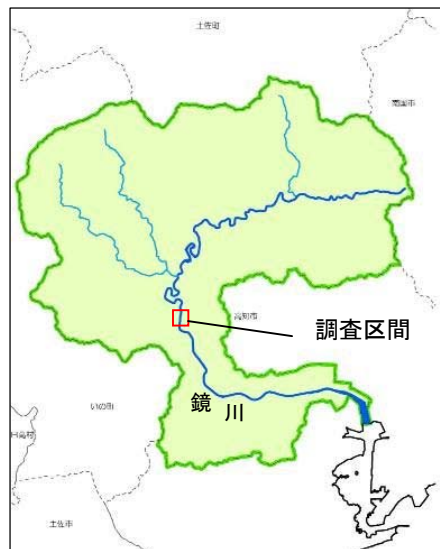
図 3-6-1 調査区間の位置

川成と河床形態の調査は、鏡川の中流域を対象とし、河口から 10.7km～11.1km 付近に代表区間を選定して実施した（図 3-6-1）。

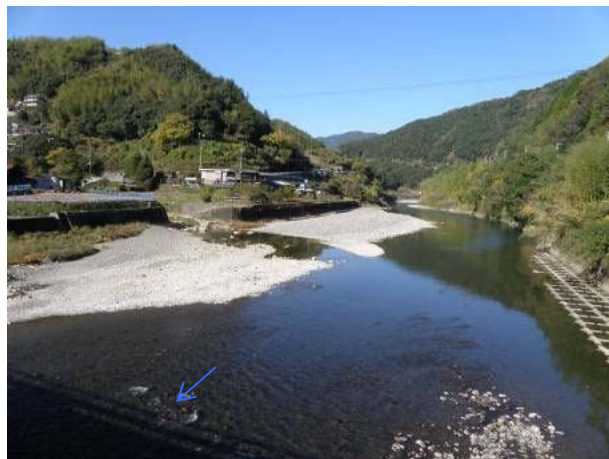
大河内橋付近の平瀬
礫列状構造が不明瞭で、浅く平坦な
水路床となっている

可逆的に破壊された可能性もある。特に、大河内橋付近の平瀬では瀬肩が不明確で、浅く、平坦な河床となっており、瀬肩や礫列状の構造が破壊された可能性が高い。このような浅く、平坦な平瀬は、魚介類の生息に好ましくないばかりでなく、河床低下の原因にもなっていく。工事に際して適切な対策を講じておくことが大事であろう。

以上から、河床形態を大～小規模にかけて概観すると、概ね川成に応じた自然な淵と砂州の形成がみられ、堆積した石礫も比較的多様な粒径集団が存在して全体的な治水上の安定は保たれているといえる。しかし、大河内橋付近の平瀬では瀬肩が不明確で、浅く、平坦な河床となっており、瀬肩や礫列状の構造が人為的に破壊された可能性が高い。このままでは、治水面、環境面にも影響がおよぶ可能性がある。

分散型落差工による瀬の環境改善を行った事例、および川成等に関する調査を実施した区間内において、当工法による環境改善が必要とされる範囲を図 4-3-6 に示した。分散型落差工による自然な河床形態の復元は、現状において河床の平坦化が進行しつつある大河内橋付近の平瀬の一定範囲における実施が最も効果的と判断する。ここは、大河内橋や右岸側の根固めブロックの建設時にそれまで存在していた瀬肩等が非可逆的に破壊された可能性があり、将来においてもこの構造が復元する見込みはまずないと考えられる。また、大河内橋の橋脚の直下流において、護岸前面の水路の河床が洗掘されており、その規模が拡大すれば治水面、環境面にも影響がおよぶ可能性がある。この範囲での分散型落差工による河床形態の復元は、これら課題を総合的に解決できる対策といえよう。

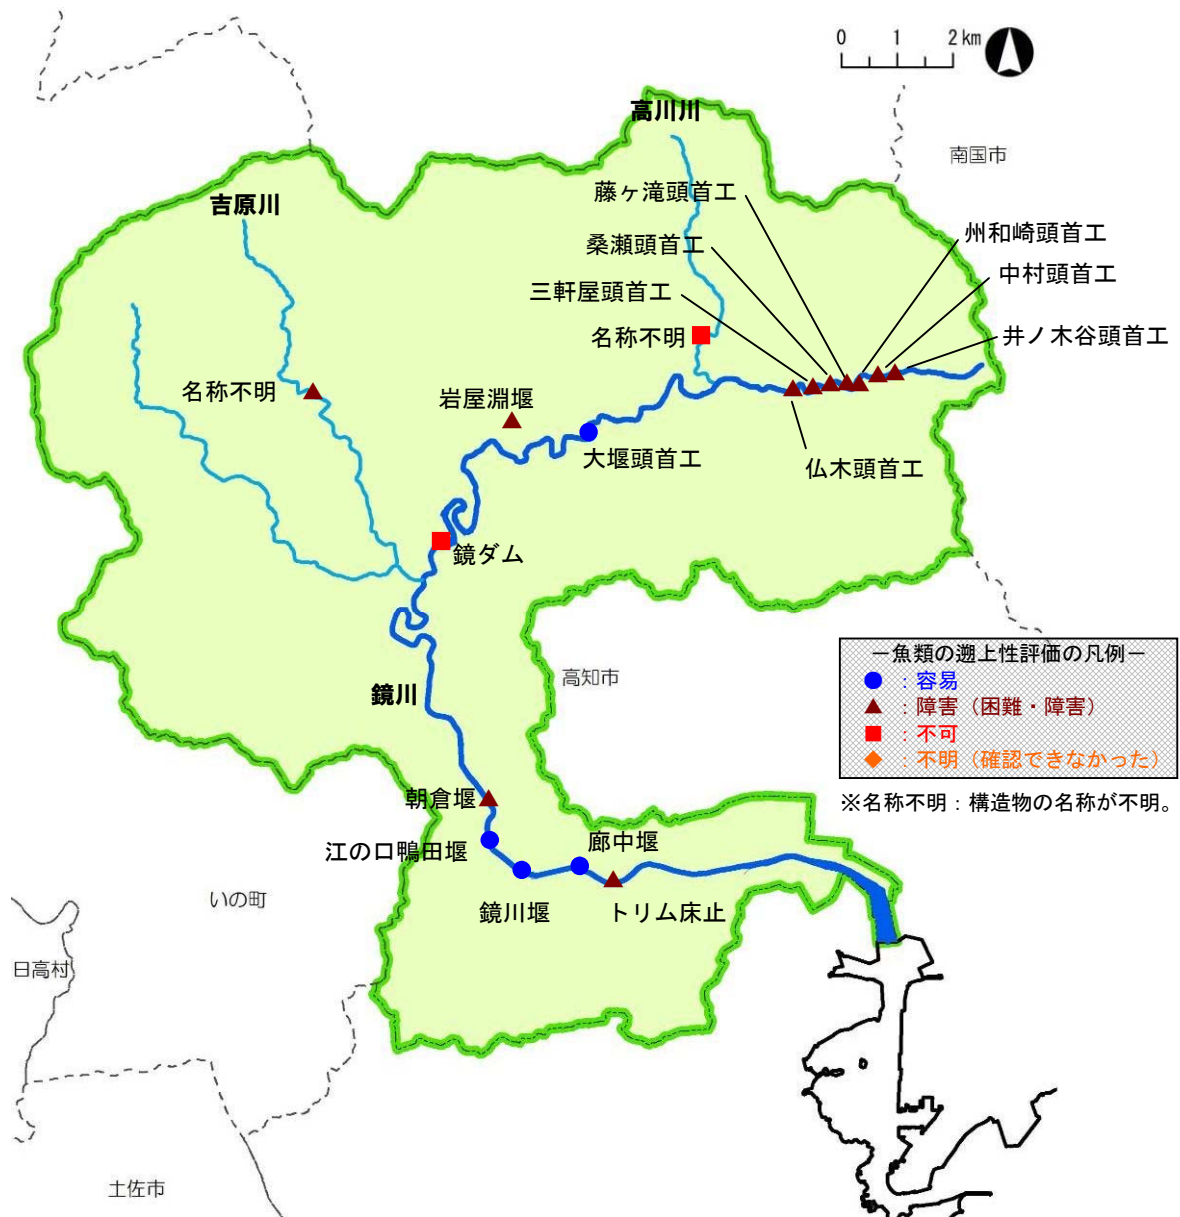
図 3-7-1 確認した横断構造物の位置・名称および魚類の遡上性の評価

鏡川水系の横断構造物は、鏡川本川で 14 基、支川の吉原川、東川川、高川川でそれぞれ 1 基の合計 17 基の横断構造物の現状を確認した（図 3-7-1）。

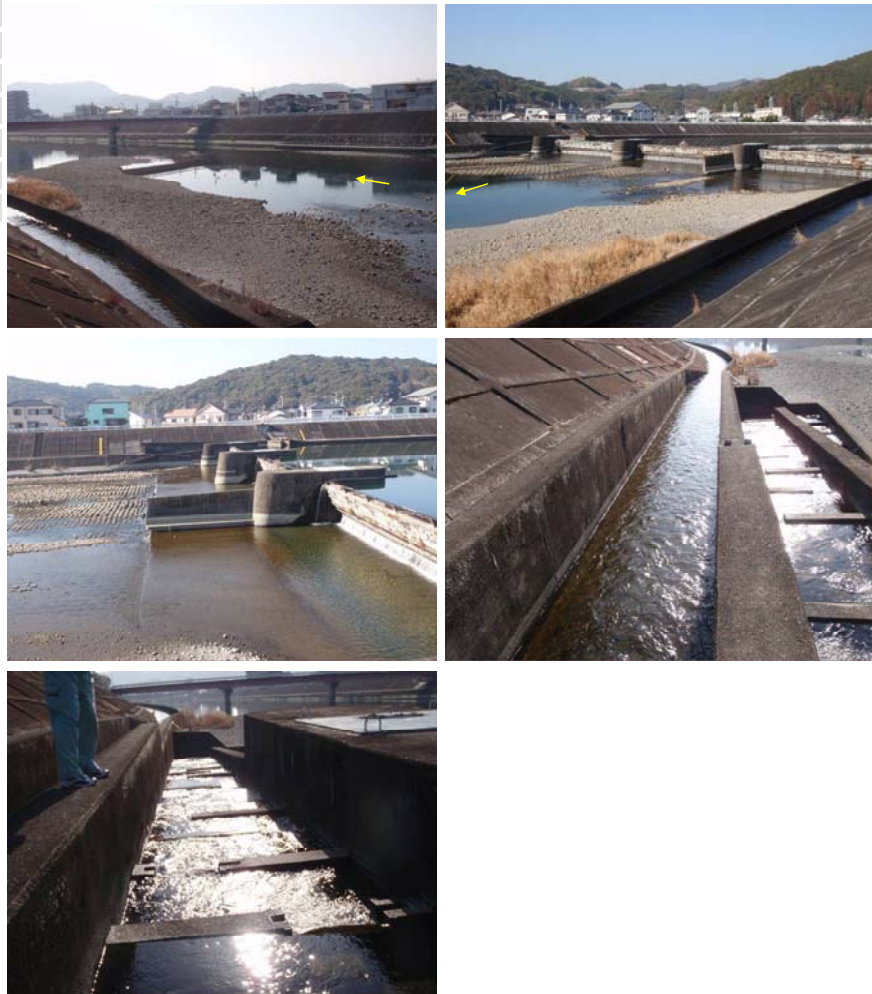
鏡ダム

河口からの距離	16.8 km
位置	緯度 33° 36' 27"
	経度 133° 28' 28"
用途	生活・発電
堤高	45.0 m
堤長	150.0 m
遊上性評価	不可

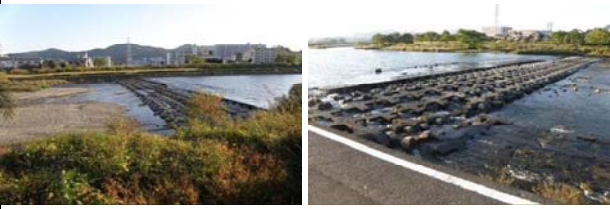
高知土木事務所	水系：鏡川 河川名：鏡川	記号	11-01	
名称	状況写真	河口からの距離 (km)		
トリム床止

6.0		
用途		位置		
不明		緯度	33° 33' 9"	
堤高 (m)		経度	133° 30' 37"	
不明		遡上性評価		
堤長 (m)	障害			
105.0	調査日			
■横断構造物調査結果		2010年 11月 10日		
①横断構造物	水面落差：約 0.4 m(測定箇所= 本体中央部) 破損箇所 <input checked="" type="radio"/> 無し <input type="radio"/> 有り (破損状況=)	調査時水位		
②魚道	<input type="checkbox"/> 設置 <input checked="" type="radio"/> 有り (基数= 基) <input type="checkbox"/> 位置：左岸・右岸・中央 <input type="checkbox"/> 破損状態：破損無し・一部有り・破損 <input type="checkbox"/> タイプ：アイスハーバー・階段・パーチカルスロット・潜孔式 粗石付き斜路・デニール・エレベータ・斜路	0.27 m (宗安寺 観測所)		
③魚類の遡上性	【主な障害】本体の落差と水量によっては、本体下流のブロックに水が伏流して、遡上の障害となっている。			
④取水状況	<input type="checkbox"/> 取水 左岸 <input checked="" type="radio"/> 無し <input type="radio"/> 有り 右岸 <input checked="" type="radio"/> 無し <input type="radio"/> 有り <input type="checkbox"/> 捨水 左岸 <input checked="" type="radio"/> 無し <input type="radio"/> 有り 右岸 <input checked="" type="radio"/> 無し <input type="radio"/> 有り

⑤堆砂状況	上流：無し <input checked="" type="radio"/> 有り (小・中 <input checked="" type="radio"/> 満杯)			
⑥堰の構造 (タイプ)	<input checked="" type="checkbox"/> 固定 <input type="checkbox"/> 可動 <input checked="" type="checkbox"/> コンクリート・石 (空・練り)・ブロック <input checked="" type="checkbox"/> 直線 <input type="checkbox"/> 曲線 <input type="checkbox"/> その他			
備考：

水域1は、河口から鏡ダム（16.8km）までの区間であり、この間には本川に5基の横断構造物と、支川の吉原川に1基の横断構造物が存在する。このうち、最下流において魚介類の遡上に障害となっている構造物は河口から6.0kmに位置するトリム床止（右写真）である。また、その約3.5km上流に位置する朝倉堰も遡上障害となっており、当水域ではこれら2基の遡上性の改善が優先する課題といえよう。

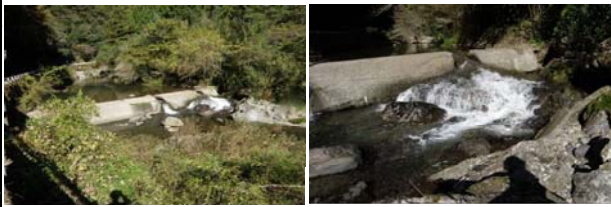
高知土木事務所	水系：鏡川 河川名：鏡川	記号	11-03	
名称	状況写真	河口からの距離 (km)		
仏木頭首工

28.9		
用途		位置		
農業		緯度	33° 37' 59"	
堤高(m)		経度	133° 32' 41"	
1.1		遡上性評価		
堤長(m)		障害		
23.5	調査日		2010年 11月 10日	
■横断構造物調査結果		調査時水位		
①横断構造物		0.27 m		
水面落差：約 1.4 m(測定箇所= 魚道部)		(宗安寺 観測所)		
破損箇所：無し(有り)				
(破損状況=河床低下による本体工下流側の洗掘(浮き上がり))				
②魚道				
□設置：無し(有り)(基数= 1基)				
□位置：左岸(右岸・中央)				
□破損状態：破損無し(一部有り・破損)				
□タイプ：アイスハーバー(階段) パーチカルスロット・潜孔式・粗石付き斜路 デニール・エレベータ・その他(コンクリートの階段状魚道：現場打ち)				
③魚類の遡上性		【主な障害】本体は、高落差により遡上は困難。また、魚道は斜路が急勾配で、高流速が遡上の障害となっている。		
④取水状況		□取水 左岸：無し(有り) 右岸：無し(有り) (取水箇所のC0が破損しており、現在は取水無し)		
□捨水 左岸：無し(有り) 右岸：無し(有り)				
⑤堆砂状況		上流：無し(有り)(小・中(満杯))		
⑥堰の構造		□固定(可動) □コンクリート(石(空・練り)・ブロック)		
(タイプ)		□直線(曲線) □その他		
備考：				
<div style="border: 1px solid black; padding: 5px;">見取り図</div>

前述したとおり、当水域には鏡ダム湖から陸封アユが遡上するため、これらの遡上範囲の拡大が重要な視点となる。この観点からすると、本川では仏木頭首工の遡上障害の改善、およびダム湖上流の最大支川である高川川の最下流（河口から28.5km）に設置された砂防堰堤（遡上不可）の構造改善が優先する課題となる。

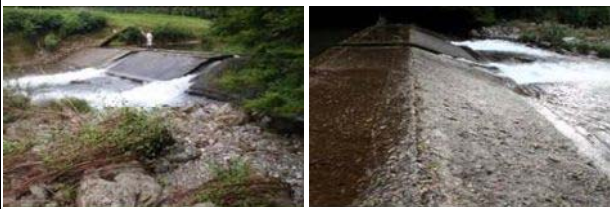
高知土木事務所	水系：鏡川 河川名：鏡川	記号	11-04	
名称	状況写真	河口からの距離 (km)		
三軒屋頭首工

29.6		
用途		位置		
農業		緯度	33° 38' 01"	
堤高 (m)		経度	133° 33' 00"	
1.2		遡上性評価		
堤長 (m)	障害			
23.0	調査日			
■横断構造物調査結果		2010年 7月 16日		
①横断構造物	水面落差：約 1.35 m (測定箇所= 中央)	調査時水位		
	破損箇所 <input checked="" type="radio"/> 無し <input type="radio"/> 有り	-		
	(破損状況=)	m		
②魚道	<input type="checkbox"/> 設置 <input checked="" type="radio"/> 有り (基数= 基)	(宗安寺 観測所)		
	<input type="checkbox"/> 位置：左岸・右岸・中央			
	<input type="checkbox"/> 破損状態：破損無し・一部有り・破損			
	<input type="checkbox"/> タイプ：アイスハーバー・階段・パーチカルスロット・潜孔式 粗石付き斜路・デニール・エレベータ・斜路			
③魚類の遡上性	【主な障害】 高流速。			
④取水状況	<input type="checkbox"/> 取水 左岸：無し <input checked="" type="radio"/> 有り 右岸 <input checked="" type="radio"/> 無し <input type="radio"/> 有り	水路：破損、埋没、使用不可		
	<input type="checkbox"/> 捨水 左岸 <input checked="" type="radio"/> 無し <input type="radio"/> 有り 右岸 <input checked="" type="radio"/> 無し <input type="radio"/> 有り			
⑤堆砂状況	上流：無し <input checked="" type="radio"/> 有り (小 <input type="radio"/> 中 <input type="radio"/> 満杯)

⑥堰の構造	<input checked="" type="checkbox"/> 固定 <input type="checkbox"/> 可動 <input checked="" type="checkbox"/> コンクリート <input type="checkbox"/> 石 (空・練り)・ブロック			
(タイプ)	<input checked="" type="checkbox"/> 直線 <input type="checkbox"/> 曲線 <input type="checkbox"/> その他			
備考：アユのハミ後を確認。

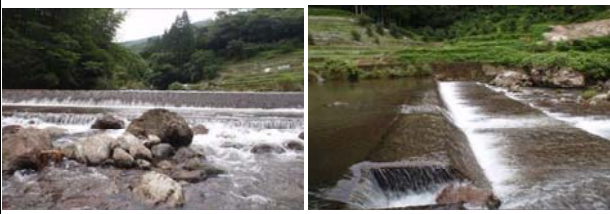
高知土木事務所	水系：鏡川 河川名：鏡川	記号	11-06	
名称	状況写真	河口からの距離 (km)		
藤ヶ滝頭首工

30.2		
用途		位置		
農業		緯度	33° 37' 51"	
堤高 (m)		経度	133° 33' 21"	
0.8		遡上性評価		
堤長 (m)		困難		
26.9	調査日			
■横断構造物調査結果		2010年 7月 16日		
①横断構造物	水面落差：__1.0__m (測定箇所=__中央__)	調査時水位		
	破損箇所 <input checked="" type="radio"/> 無し <input type="radio"/> 有り	— m		
	(破損状況=__)	(宗安寺 観測所)		
②魚道	<input type="checkbox"/> 設置 <input checked="" type="radio"/> 有り (基数= 基) <input type="checkbox"/> 位置：左岸・右岸・中央 <input type="checkbox"/> 破損状態：破損無し・一部有り・破損 <input type="checkbox"/> タイプ：アイスハーバー・階段・パーチカルスロット・潜孔式 粗石付き斜路・デニール・エレベータ・斜路			
③魚類の遡上性	【主な障害】 高落差。			
④取水状況	<input type="checkbox"/> 取水 左岸 <input checked="" type="radio"/> 無し <input type="radio"/> 有り 右岸：無し <input checked="" type="radio"/> 有り <input type="checkbox"/> 捨水 左岸 <input checked="" type="radio"/> 無し <input type="radio"/> 有り 右岸 <input checked="" type="radio"/> 無し <input type="radio"/> 有り			
⑤堆砂状況	上流：無し <input checked="" type="radio"/> 有り (小・中 <input checked="" type="radio"/> 満杯)

⑥堰の構造 (タイプ)	<input checked="" type="checkbox"/> 固定 <input type="checkbox"/> 可動 <input checked="" type="checkbox"/> コンクリート 石 (空・練り)・ブロック <input checked="" type="checkbox"/> 直線 <input type="checkbox"/> 曲線 <input type="checkbox"/> その他			
備考：				
<div style="display: flex; justify-content: space-between;"> <div data-bbox="220 1193 395 1234" style="border: 1px solid black; padding: 2px;">見取り図</div> <div data-bbox="231 1176 1300 1982">

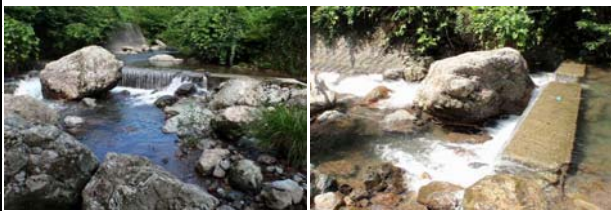
高知土木事務所	水系：鏡川 河川名：鏡川	記号	11-09	
名称	状況写真	河口からの距離 (km)		
井ノ木谷頭首工

30.9		
用途		位置		
農業		緯度	33° 38' 8"	
堤高 (m)		経度	133° 33' 39"	
1.1		遡上性評価		
堤長 (m)	障害			
10.4	調査日			
■横断構造物調査結果		2010年 7月 16日		
①横断構造物		調査時水位		
水面落差：約 0.75 m (測定箇所= 右岸角落とし)		— m		
破損箇所：無し・有り		(宗安寺 観測所)		
(破損状況=左岸角落としに岩堆積)				
②魚道				
□設置：無し・有り (基数= 基)				
□位置：左岸・右岸・中央				
□破損状態：破損無し・一部有り・破損				
□タイプ：アイスハーバー・階段・バーチカルスロット・潜孔式 粗石付き斜路・デニール・エレベータ				
③魚類の遡上性		【主な障害】		
高い落差。				
④取水状況		□取水 左岸：無し・有り 右岸：無し・有り		
□捨水 左岸：無し・有り 右岸：無し・有り				
⑤堆砂状況		上流：無し・有り (小・中・満杯)		
⑥堰の構造		□固定・可動 □コンクリート 石 (空・練り)・ブロック		
(タイプ)		□直線・曲線 □その他		
備考：				
<div style="display: flex; justify-content: space-between; align-items: flex-start;"> <div style="width: 60%;"> <p>見取り図</p>

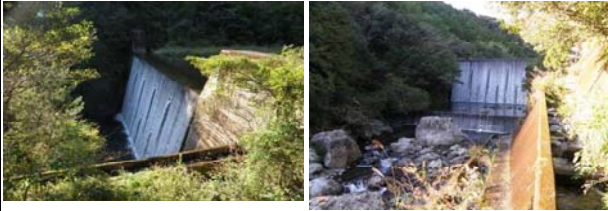
高知土木事務所	水系：鏡川 河川名：吉原川	記号	11-10	
名称	状況写真	河口からの距離 (km)		
横断構造物(資料なし)

18.9		
用途		位置		
砂防		緯度	33° 37' 14"	
堤高 (m)		経度	133° 27' 34"	
不明		遡上性評価		
堤長 (m)		障害		
34.0 (水通し幅)	調査日			
■横断構造物調査結果		2010年 11月 10日		
①横断構造物	水面落差：約 17.6 m(測定箇所= 本体中央)	調査時水位		
	破損箇所 (無し) 有り	0.31 m		
	(破損状況=)	(草の峰 観測所)		
②魚道	<input type="checkbox"/> 設置：無し (有り) (基数= 1 基) <input type="checkbox"/> 位置 (左岸) 右岸・中央 <input type="checkbox"/> 破損状態 (破損無し) 一部有り・破損 <input type="checkbox"/> タイプ：アイスハーバー (階段) パーチカルスロット・潜孔式 粗石付き斜路・デニール・エレベータ・斜路			
③魚類の遡上性	【主な障害】 魚道内の流況や落差に問題はないが、魚道の延長が長い。魚道出入口 (上下流端) がみつけにくい。また、本体は本堤 (15.0m)・副堤 (2.6m) の落差が大きい。			
④取水状況	<input type="checkbox"/> 取水 左岸 (無し) 有り 右岸 (無し) 有り <input type="checkbox"/> 捨水 左岸：無し・有り 右岸：無し・有り			
⑤堆砂状況	上流：無し (有り) (小・中) (満杯)			
⑥堰の構造 (タイプ)	<input checked="" type="checkbox"/> 固定 可動 <input checked="" type="checkbox"/> コンクリート 石 (空・練り) ・ブロック <input checked="" type="checkbox"/> 直線 曲線 <input type="checkbox"/> その他

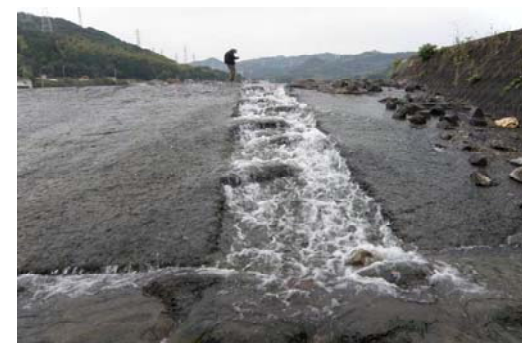
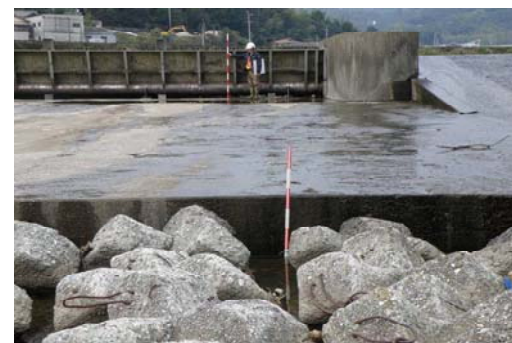
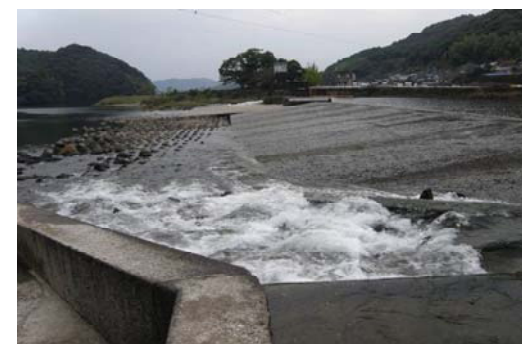
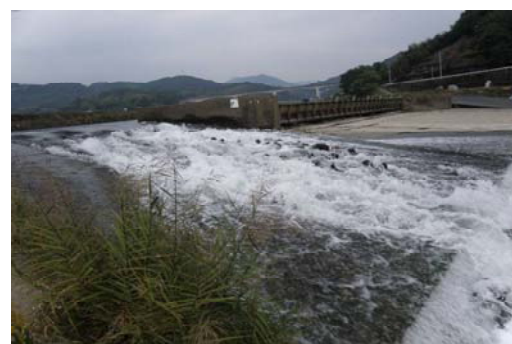
高知土木事務所	水系：鏡川 河川名：鏡川	記号	11-02S
名称	状況写真	河口からの距離 (km)	
朝倉堰		9.5	
用途		位置	
農業		緯度	33° 33' 56"
堤高 (m)		経度	133° 29' 4"
2.0		遡上性評価	
堤長 (m)		障害	
147.0		調査日	
■横断構造物調査結果			
①横断構造物	水面落差：約 2.0 m (測定箇所= 本工)		
	破損箇所 無し 有り (破損状況 = 下流端の護岸ブロックの一部が移動しているとみられる箇所はあるが、大きな破損はなし)		
②魚道	□設置：無し 有り (基数= 3基)		
	□位置 左岸 右岸 中央		
	□破損状態 破損無し 一部有り・破損		
	□タイプ：右岸・中央 普通のような阻流板付粗石付き斜路 左岸 斜路 + 阻流板		
③魚類の遡上性	【主な障害】中央：魚道中流部で落差や高流速の箇所があり、遡上の障害となっている。 (右岸・左岸は備考欄に記載)		
④取水状況	□取水 左岸 無し 有り 右岸：無し 有り		
	□捨水 左岸 無し 有り 右岸 無し 有り		
⑤堆砂状況	上流：無し・有り (小・中・溝杯)		
⑥堰の構造 (タイプ)	□固定 □可動 (右岸側) □コンクリート・石 (空・練り)・ブロック □直線 □曲線 □その他 右岸は転倒		
備考：③右岸：魚道下流端での落差、魚道内での多量の白泡。全体として高流速であることが障害となっている。 左岸：調査時の流量では遡上可能とみられるが、水量の条件により低水深や高流速となる可能性有。

②左岸側魚道の状況

③右岸側の落差状況

④中央部魚道の状況

⑤右岸側魚道の流況

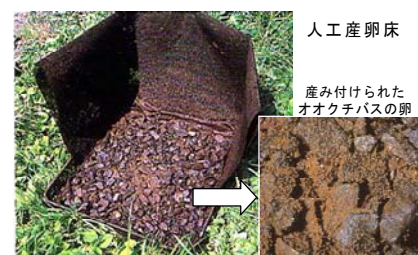
■繁殖の阻止による駆除：産卵場所に集合した親魚を捕獲する他、産卵床の破壊、産着卵の除去等に関する方法を検討する。例えば、オオクチバスの産着卵の除去に関しては、人工産卵床を設置し、そこに産みつけられた卵を定期的（2～3日間隔）に除去する方法等の効果が実証されつつある（右写真）。

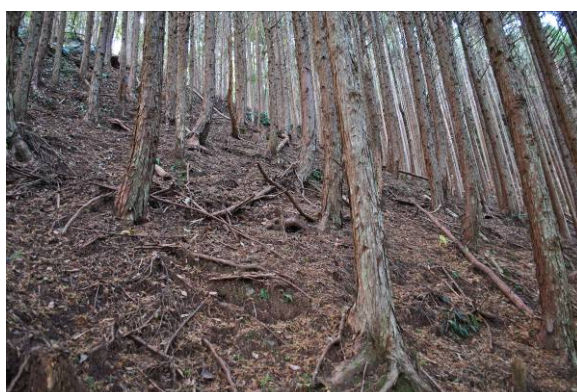
落葉も下層植生もほとんど無いヒノキ植林地の事例。表土が流れてしまうと、間伐しても下層植生の生育は期待できない。

鏡川では流域の40%をスギ、ヒノキ植林が占め、その分布は流域全般に亘る(図3-3-4)。3章で述べたように、これら植林、特に間伐等が行われていない放置された植林では、保水力や土壌緊縛力が低いとされ(依光・小林, 2006)、特に手入れの良くないヒノキ植林地では、林内は非常に暗く、土壌の浸透能が低く、表面流が発生する傾向が強い(恩田, 2008)。これらを改善するには、森林が有する「水土保全機能」、「水源涵養機能」の向上に向けた対策が不可欠といえる。植林地からの土砂流亡を抑制し、河川への濁水の流入を緩和するには、下層植生を育成し、階層構造を発達させることが重要となる。そのためには、適切な間伐を実施し、下層植生が生育できるよう林内環境を整える必要がある。

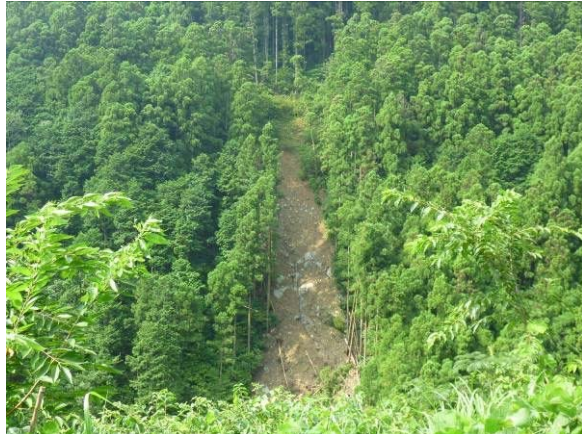
支川吉原川で確認された林道が発端と考えられる崩壊。崩壊は河川まで到達していた。

大橋・岡橋(2007)は、道による山腹崩壊の原因として、一番に切取法高が高いこと、次いで路面を流れる雨水を挙げている。林道に限らず路面の排水が不適切な場合、排水が一部に集中し、そこから路肩の崩壊や大規模な山腹崩壊につながる恐れがあり、特に林道の場合はほとんどが未舗装であり、場合によっては沢抜けなどの大量の土砂流出を起こしかねない。そのため、林道においては排水処理が最も重要となる。

林道の路面排水対策として、まず、林道の排水機能を担っている側溝等の構造物の維持管理が挙げられる。これらは、土砂や枝葉の堆積によって機能していない場合が多いため、本来の機能を果たしておらず、定期的に適切な維持管理を行うことが必要である。また、集中している林道の路面排水を分散させるために、笹賀ほか(1986)では側溝の流末を自然排水系の水みちま

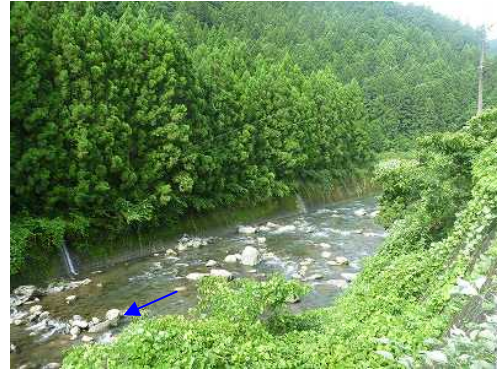
的淵川の河畔を植林が占める区間
下層植生が未発達の場合、土砂や濁水が流入しやすくなる

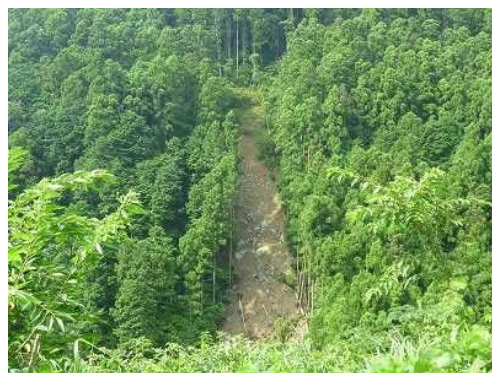
吉原川の河岸の崩壊箇所（谷口地区）

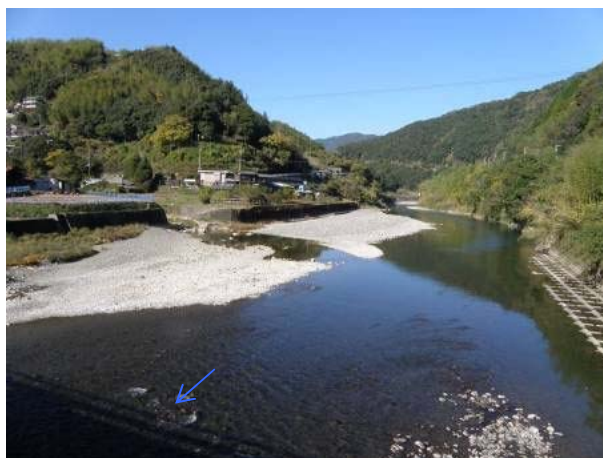
大河内橋付近の平瀬
礫列状構造が不明瞭で、浅く平坦な
水路床となっている

調査対象区間で実施した川成等に関する調査によると、大河内橋付近の平瀬では自然な小規模形態の構造が人為的に乱されており、瀬肩が不明瞭で全体として河床が平坦化しつつある。このままでは環境面のみならず、治水面での問題も生じる可能性があり、礫列状構造の再生等により、河床形態を自然に近く復元する必要がある。

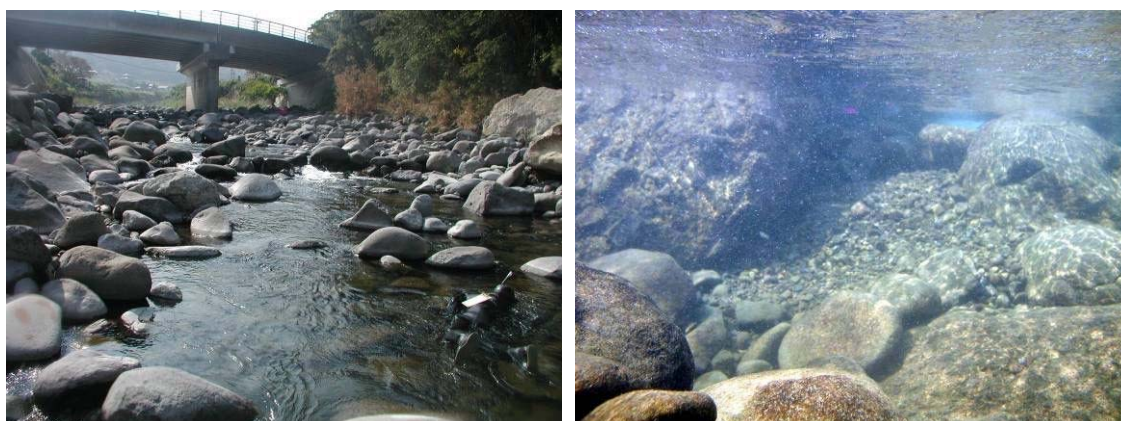
事例：福岡県岩岳川に設置された分散型落差工（左）とその水中の状況（右）
ステップ・プールが明瞭で小砂利がよく補足されている

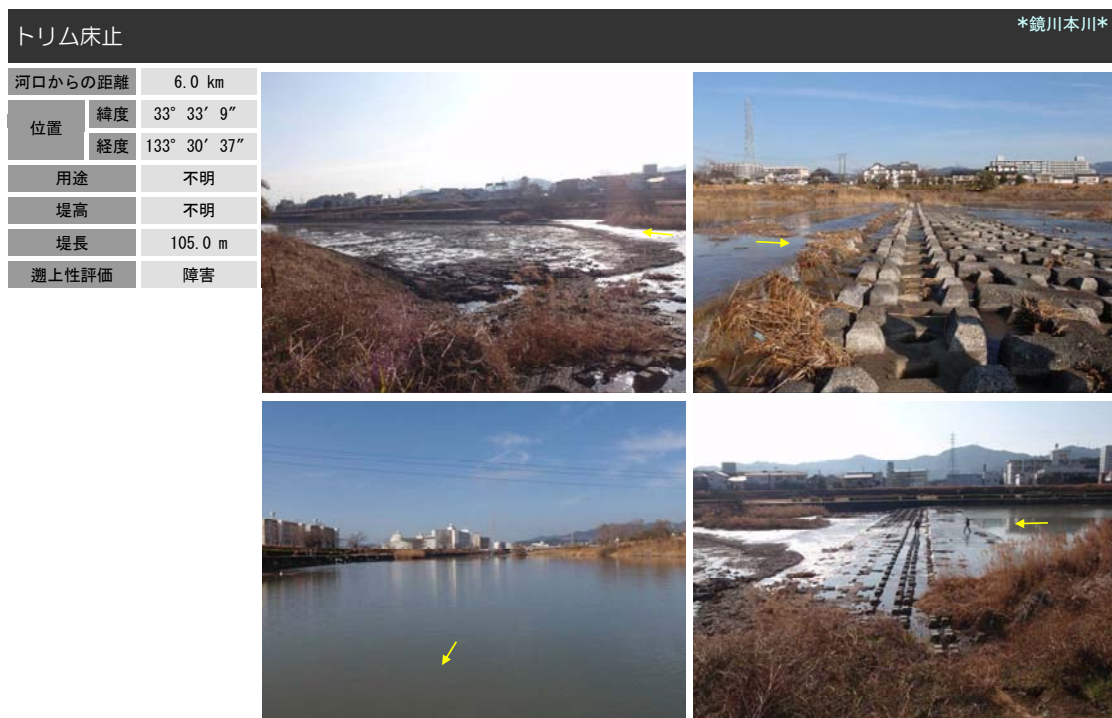
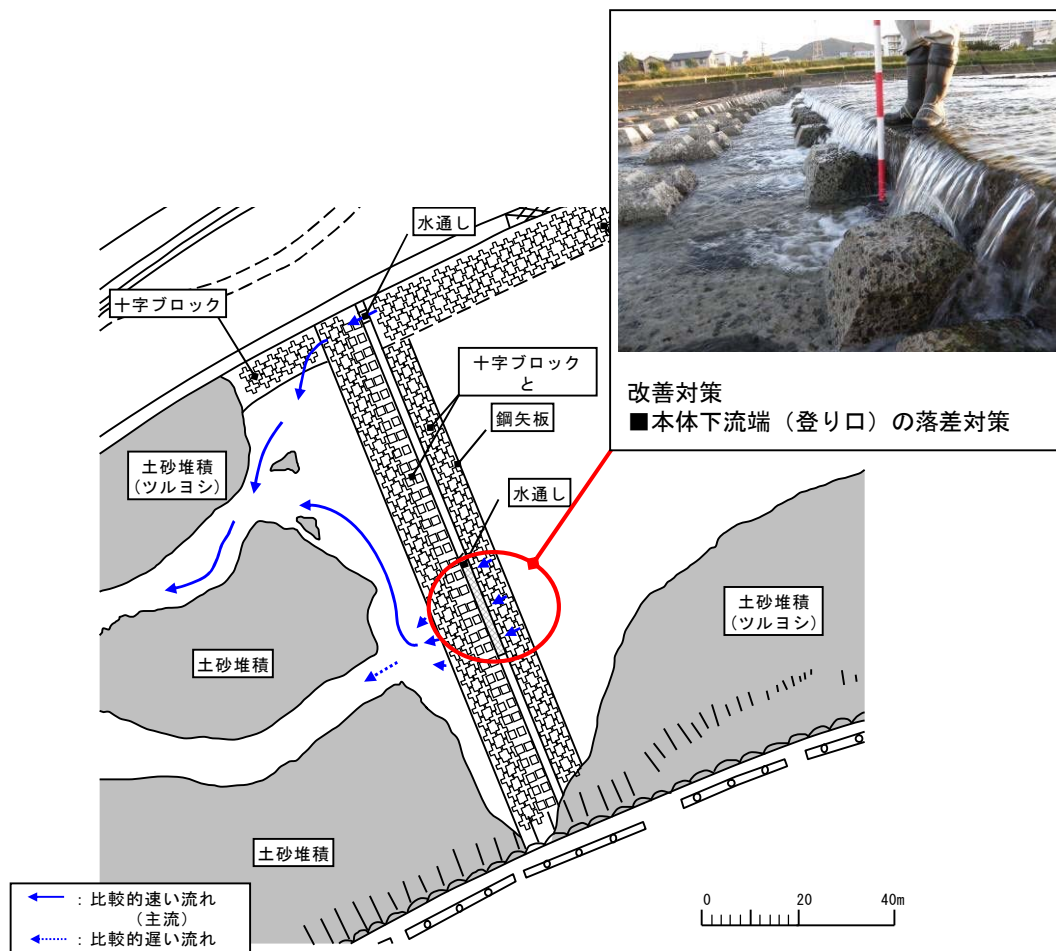
図 4-3-7(1) トリム床止の改善案

トリム床止は河口から6.0kmに位置しており、ここでの遡上障害は鏡川の広い範囲に影響が及ぶ。ここでは、主に堰本体の落差の改善がポイントとなる。具体的な改善点は図4-3-7(1)に整理したとおりである。

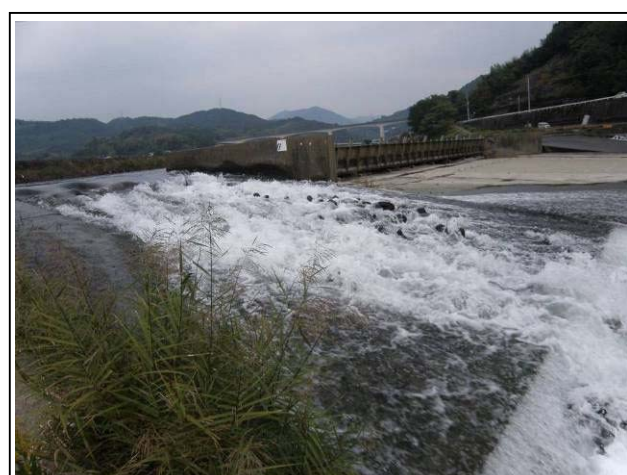
改善対策

- 魚道内の高流速・白泡の低減と下流端の落差解消
- ・魚道を延長し、勾配と下流端落差を小さくする。
- ・階段式魚道等、他の形式に改築する。
- ・魚道を新設する。

朝倉堰は河口から 9.5km に位置しており、ここでの遡上障害は鏡ダム（河口から 16.8km）までの広い範囲に影響が及ぶ。ここでは、主に魚道内における乱流・白泡の発生、高流速、および下流端の落差が問題となっており、その改善がポイントとなる。具体的な改善点は図 4-3-7(2)に整理したとおりである。

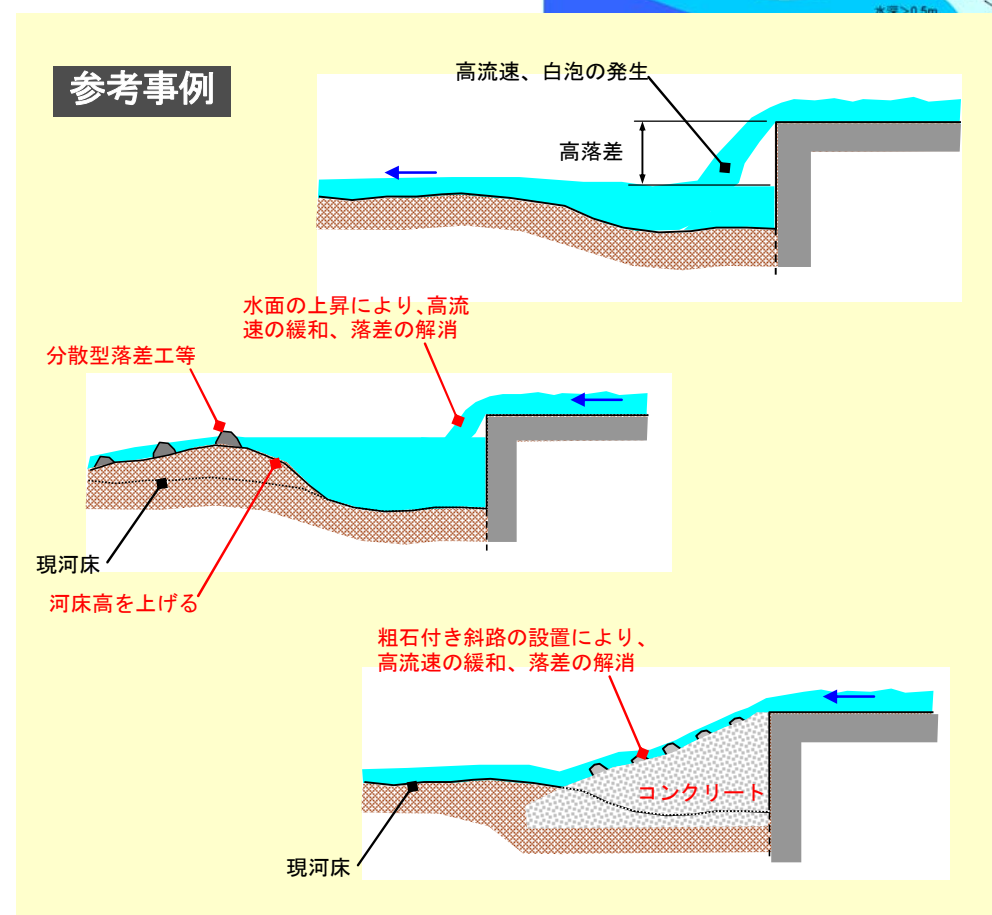
- 魚道内の高流速・白泡の低減
- ・魚道を延長し、勾配を小さくする。
- ・流量を調整し、流速を弱める。
- ・他の形式の魚道等に改築する。

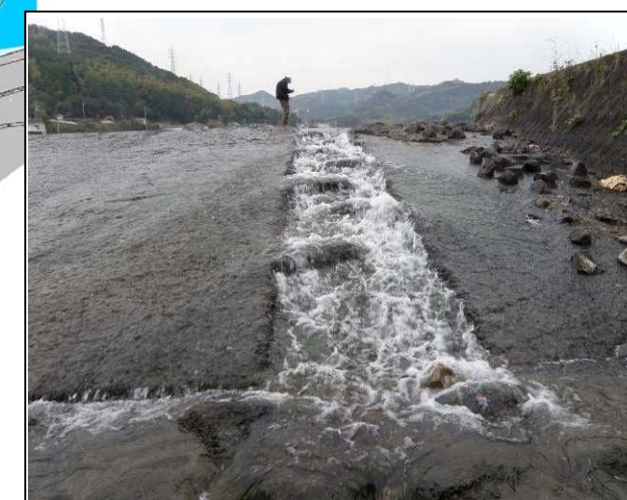
改善対策

- 魚道内の流速の低減と水深の確保
- ・魚道を新設する。
- ・粗石付き斜路魚道等へ改築する。

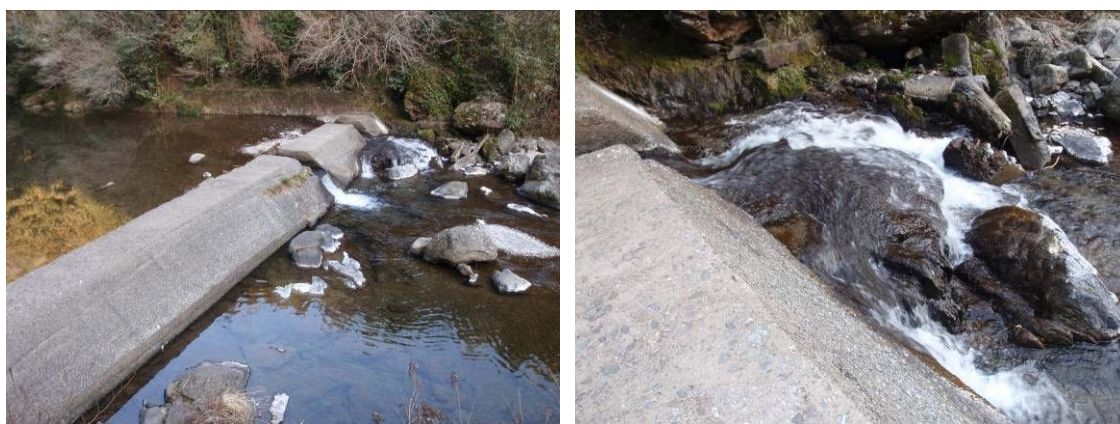
仏木頭首工

仏木頭首工では左岸側に自然石を用いた魚道が設置されているものの、全体として落差が大きく、乱流・白泡の発生もみられ、円滑に遡上できる状態にはない。したがって、まずは当魚道の改善が必要である。さらに、当施設の本体の水面落差は1.4m程度とさほど高くないため、全断面魚道（後述）に改修する事も可能である。

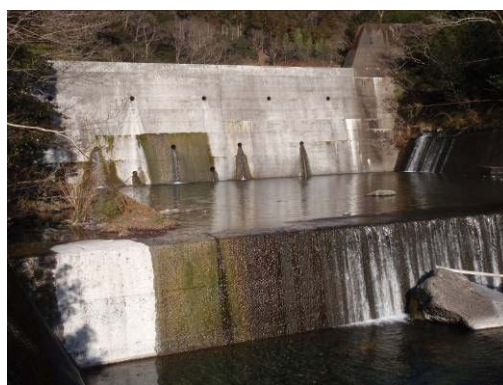
高川川の最下流に位置する砂防堰堤

鏡ダム湖上流域での最大支川である高川川には、本川合流点から約1kmの位置に砂防堰堤が建設されている。当施設には魚道が設置されていないため、陸封アユはここより上流へは遡上できず、本施設が陸封アユ等の生息域を大きく制限している可能性が高い。したがって、当施設への魚道の設置等の対策が必要である。堤高はやや高いものの、同程度以上の規模にある堰堤での魚道の設置事例は数多く存在する。当堰堤についても魚道設置等、魚介類の移動性向上を目的とした調査、検討の実施を提言する。

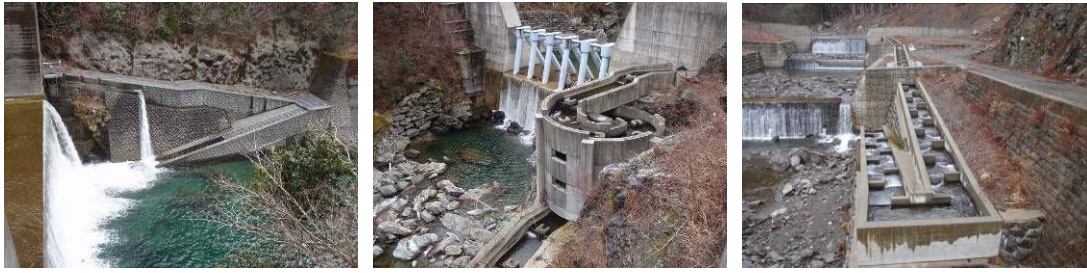
砂防堰堤に設置された魚道の事例

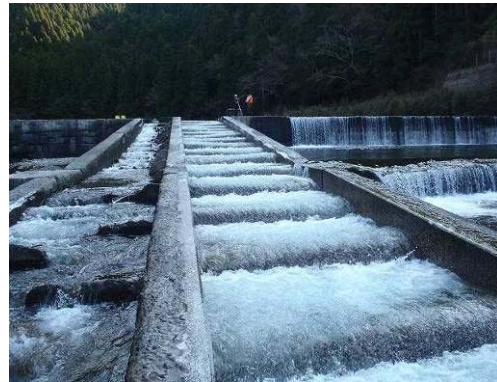
安田川に新設されたハーフコーン型魚道

魚道はプールタイプ、ストリームタイプの二型に大別され、それぞれに多様な形式の魚道が開発されてきた(図4-3-8)。さらに、現在も、例えばハーフコーン型魚道のような新たな魚道の開発が進みつつある。当魚道は平成22年に四国では初めて安田川に新設され、その有効性も確認されている。朝倉堰の魚道改良についてはこのハーフコーン型魚道の設置も効果的であると考えられる。

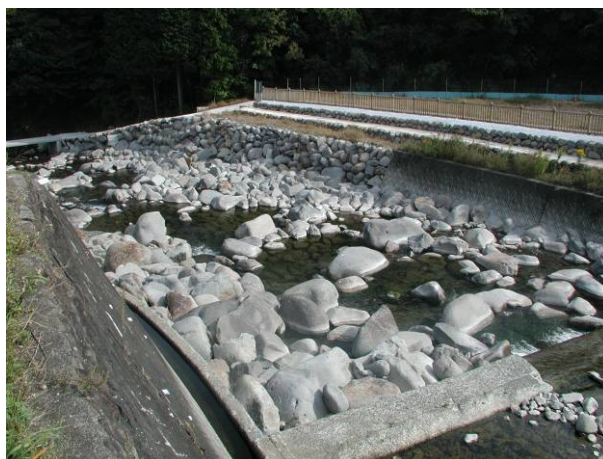
溪床復元型全断面魚道
福岡県岩岳川に設置された

この他、近年開発された溪床復元型全断面魚道は(右写真、図 4-3-9)、魚介類の移動性の確保に加え、魚道内が魚介類の定住環境として利用されると同時に河床の安定化にも寄与する構造となっており (福留ほか, 2010)、その普及が注目される。

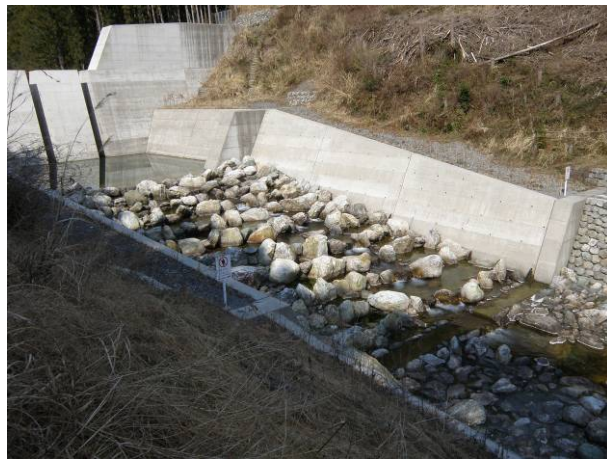
砂防堰堤に設置された階段式全断面魚道
仁淀川水系成川

また、近年では砂防堰堤等においても全断面魚道が設置された事例があり、これにより円滑な魚類の移動が確保されている(右写真)。さらに、魚道を用いず、堰本体の構造改善により魚介類の移動性を向上させた事例もある(図4-3-10)。

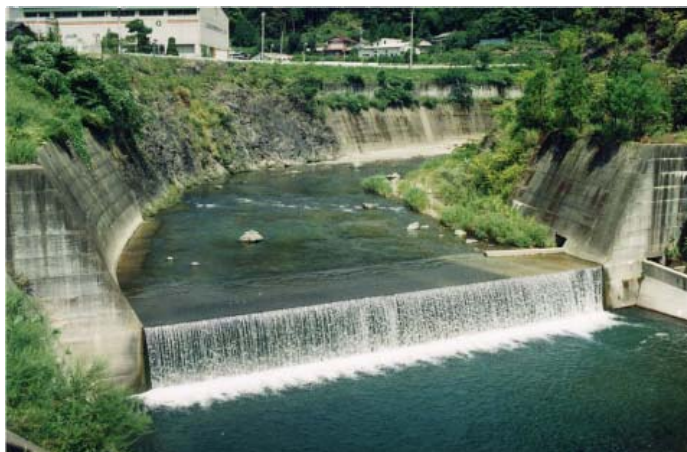
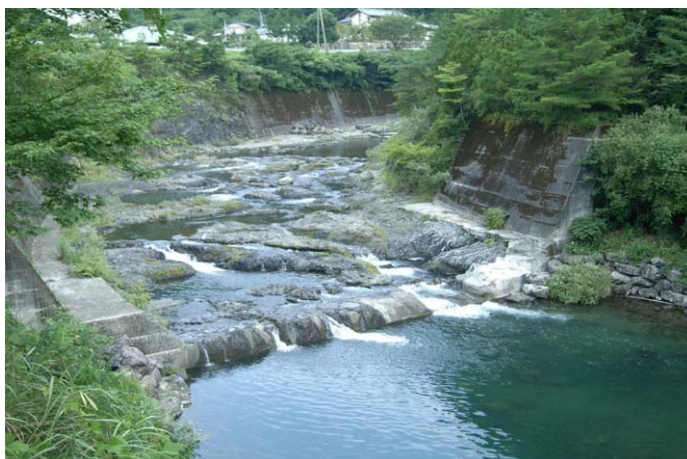
本体改造

図 4-3-10 堰の本体改造によって魚介類の移動性を確保した事例
四万十川水系北川川
