羽
漁場管理根保全計画
川

(案)

平成 24 年 3 月

高知県漁業振興課

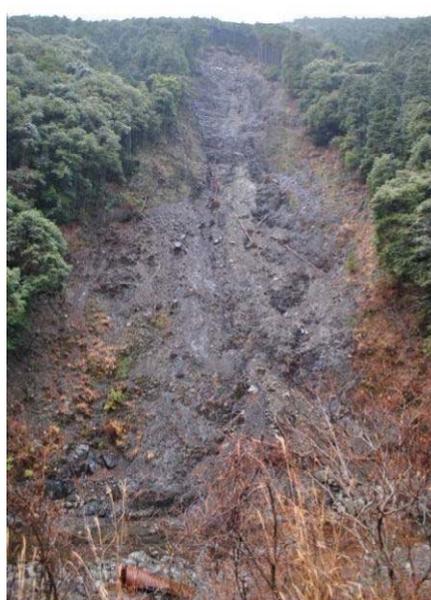
上流域で確認された崩壊地。崩壊により大量の土砂が河川に流入したと推察される。この他に数カ所で崩壊地が確認された。

このような流域の特性を踏まえると、スギ・ヒノキ植林地の適正な維持管理による土砂流出の抑制と崩壊の防止と林道の排水処理が課題といえよう。

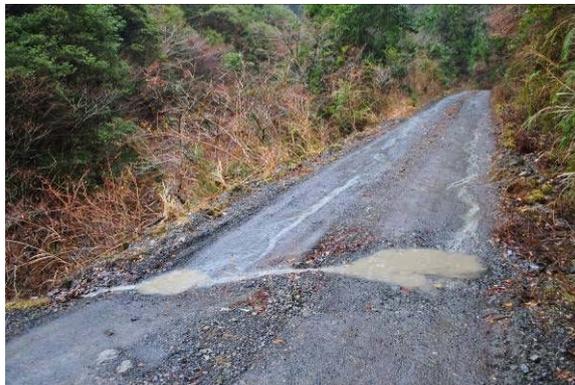
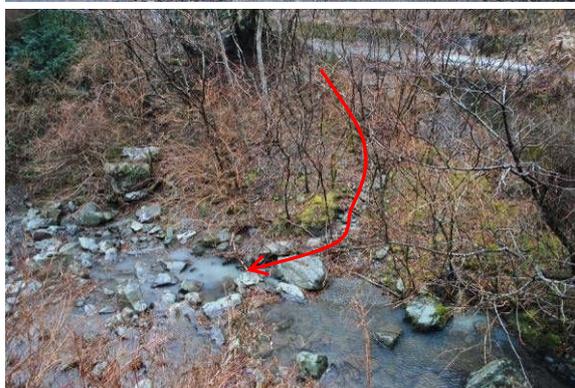
また、現地踏査時に羽根川上流域において、降雨により林道で発生した濁水が河川へ直接流入しているのが十数箇所確認された。この時の降雨は、気象庁のデータ(最寄りの「魚梁瀬」の観測データ)によれば、時間雨量で2~3ミリ程度、降雨開始から3~4時間程度であった。降雨強度が強ければ、今回のよりも多量の濁水が流入していると推察される。

羽根川上流域の林道から河川へ直接流れ込む濁水。時間雨量2~3ミリの降雨でも数時間でこのように濁水が発生し河川へ流入する。林道と河川が並走している区間では、この他に十数箇所同様の状況が確認された。(写真は異なる場所)

これらを改善するには、森林が有する「水土保持機能」、「水源涵養機能」の向上に向けた対策が不可欠といえる。植林地からの土砂流亡を抑制し、河川への濁水の流入を緩和するには、下層植生を育成し、階層構造を発達させることが重要となる。そのためには、適切な間伐を実施し、下層植生が生育できるように林内環境を整える必要がある。

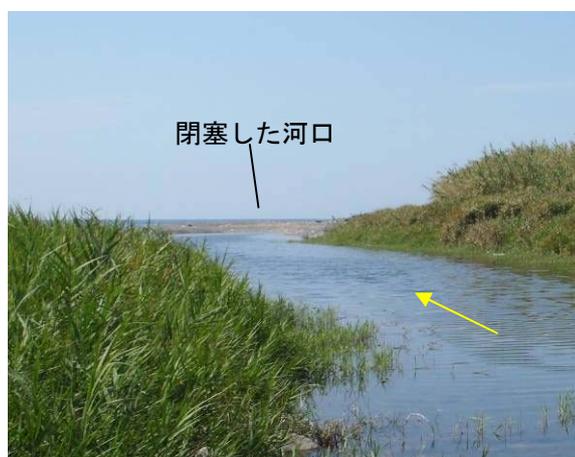
羽根川河口の状況（2010年9月）

羽根川ではこれまでに 25 種の魚類が確認されている。これらのほとんどは純淡水魚か回遊魚であり、海産魚が 3 種とごく少ない点が大きな特徴である。これは、羽根川の河口が閉塞しやすく、海産魚の侵入を制限しているためである。実際、前項の魚類の分布状況調査時にも河口は閉塞していた（写真参照）。また、河口閉塞はアユ等の回遊魚の降下や遡上にも大きな障害となる。特に、重要な水産資源となっているアユの資源量が河口の状況によって大きく変動する可能性もあり、河口閉塞への対策は羽根川における大きな課題といえよう。

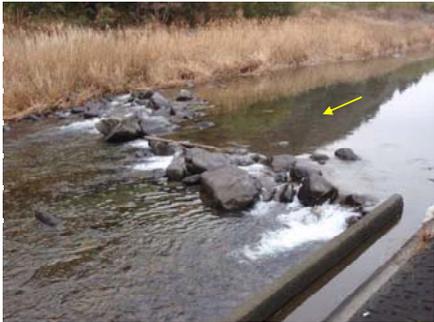
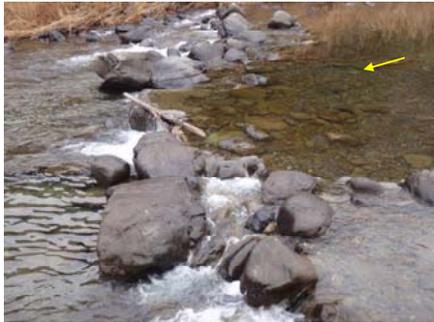
堰状構造(資料なし)

河口からの距離	1.7 km	
位置	緯度	33° 22' 10"
	経度	134° 4' 28"
用途	不明	
堤高	不明	
堤長	不明	
遡上性評価	容易

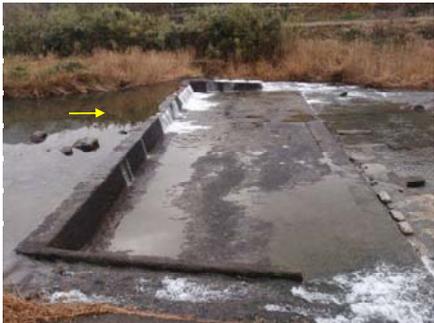
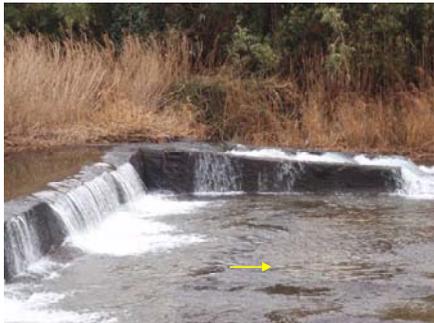
床止 No.1

河口からの距離	2.6 km	
位置	緯度	33° 22' 34"
	経度	134° 4' 47"
用途	農業	
堤高	1.1 m	
堤長	45.5 m	
遡上性評価	容易

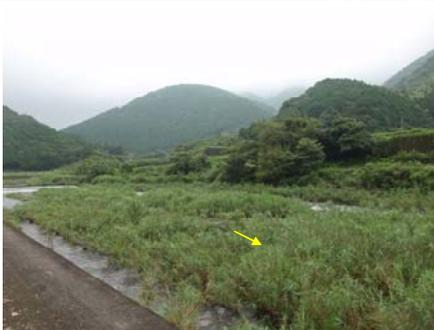
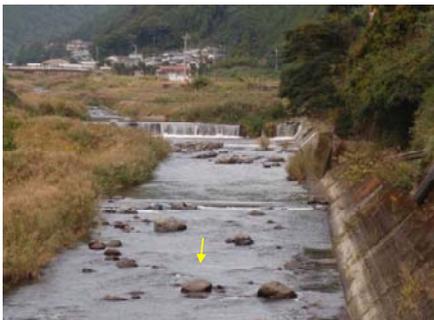
中野頭首工

河口からの距離	3.3 km	
位置	緯度	33° 22' 46"
	経度	134° 4' 56"
用途	農業	
堤高	1.0 m	
堤長	22.0 m	
遡上性評価	障害

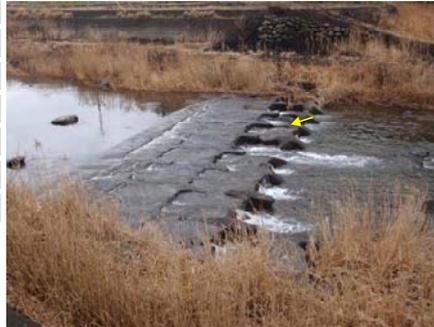
横断構造物(資料なし)

河口からの距離	3.6 km
位置	緯度 33° 22' 55"
	経度 134° 4' 58"
用途	不明
堤高	不明
堤長	不明
遡上性評価	容易

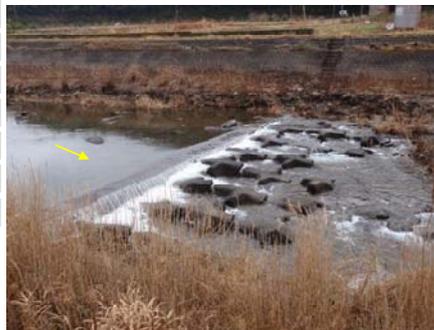
横断構造物(資料なし)

河口からの距離	3.7 km
位置	緯度 33° 22' 58"
	経度 134° 4' 59"
用途	不明
堤高	不明
堤長	不明
遡上性評価	容易

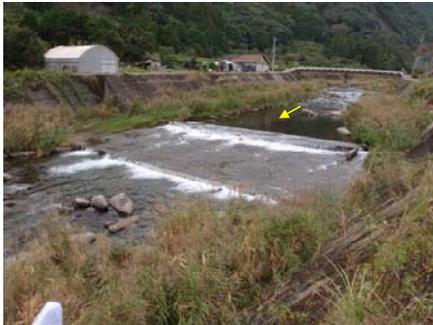
床止 No.6

河口からの距離	4.7 km
位置	緯度 33° 23' 29"
	経度 134° 5' 6"
用途	不明
堤高	1.4 m
堤長	42.8 m
遡上性評価	容易

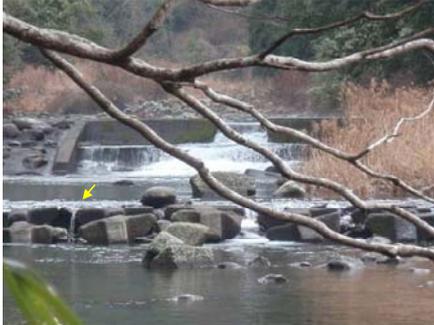
黒見頭首工

河口からの距離	8.1 km
位置	緯度 33° 24' 48"
	経度 134° 6' 14"
用途	農業
堤高	1.1
堤長	22.6
遡上性評価	障害

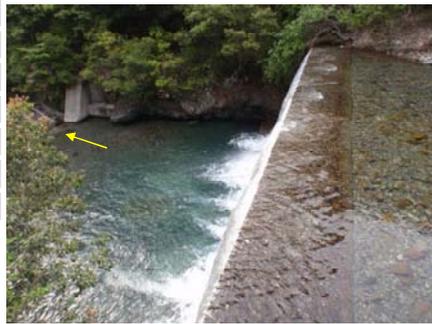
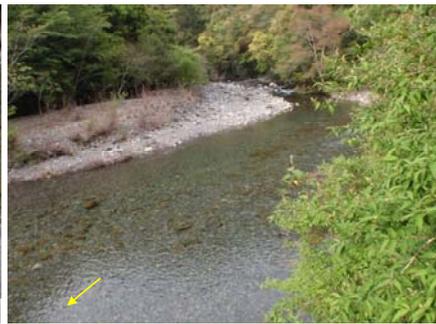
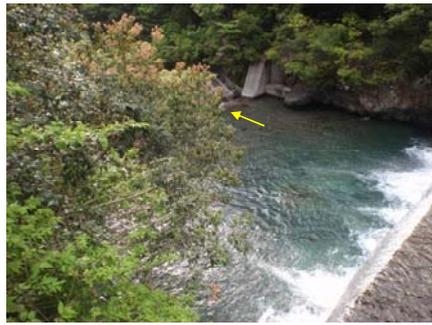
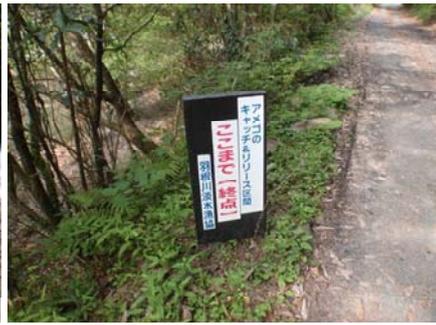
羽根川ダム

河口からの距離	12.9 km
位置	緯度 33° 26' 3"
	経度 134° 7' 36"
用途	砂防
堤高	12.0 m
堤長	不明
遊上性評価	不可

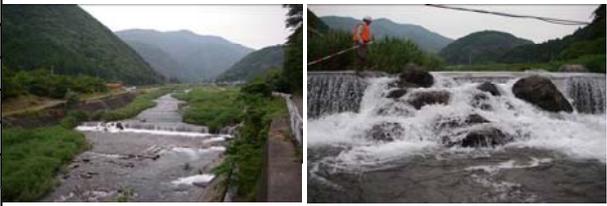
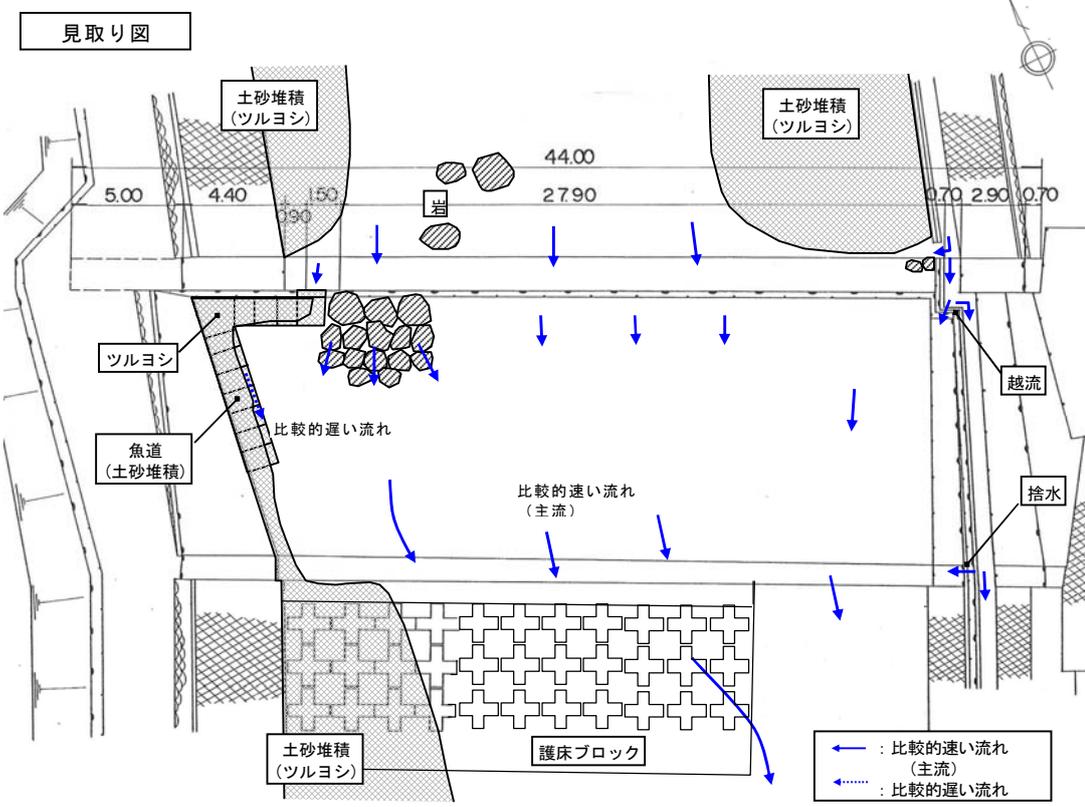
安芸土木事務所	水系：羽根川 河川名：羽根川	記号	3-03
名称	状況写真	河口からの距離 (km)	
床止No. 2

3.5	
用途		位置	
治水・農業

緯度	33° 22' 52"
堤高(m)		経度	134° 4' 59"
1.7		遡上性評価	
堤長(m)	障害		
44.0	調査日		
■横断構造物調査結果 ①横断構造物 水面落差：約 1.5m(測定箇所=魚道) 破損箇所 <input checked="" type="checkbox"/> 無し <input type="checkbox"/> 有り (破損状況=)		2010年 6月 17日	
②魚道 <input type="checkbox"/> 設置：無し <input checked="" type="checkbox"/> 有り(基数= 2基) <input type="checkbox"/> 位置：左岸 <input checked="" type="checkbox"/> 右岸 中央 <input type="checkbox"/> 破損状態 <input checked="" type="checkbox"/> 破損無し 一部有り・破損 <input type="checkbox"/> タイプ：アイスハーバー <input checked="" type="checkbox"/> 階段 パーチカルスロット・潜孔式 <input checked="" type="checkbox"/> 粗石付き斜路 <input type="checkbox"/> デニール・エレベータ・斜路		調査時水位 — m (羽根 観測所)	
③魚類の遡上性 【主な障害】巨石：勾配が急で遡上は困難。 階段：魚道内は堆砂し、ツルヨシがほぼ全面に繁茂しており、遡上は困難。			
④取水状況 <input type="checkbox"/> 取水 左岸 <input checked="" type="checkbox"/> 無し <input type="checkbox"/> 有り 右岸 <input checked="" type="checkbox"/> 無し <input type="checkbox"/> 有り <input type="checkbox"/> 捨水 左岸 <input checked="" type="checkbox"/> 無し <input type="checkbox"/> 有り 右岸 <input checked="" type="checkbox"/> 無し <input type="checkbox"/> 有り

⑤堆砂状況 上流：無し <input checked="" type="checkbox"/> 有り(小・中 <input checked="" type="checkbox"/> 満杯)			
⑥堰の構造 <input checked="" type="checkbox"/> 固定 <input type="checkbox"/> 可動 <input checked="" type="checkbox"/> コンクリート <input type="checkbox"/> 石(空・練り)・ブロック (タイプ) <input checked="" type="checkbox"/> 直線 <input type="checkbox"/> 曲線 <input type="checkbox"/> その他			
備考

<p>見取り図</p> <p>土砂堆積(ツルヨシ)</p> <p>5.00 4.40 1.50 0.90 44.00 27.90 0.70 2.90 0.70</p> <p>ツルヨシ</p> <p>魚道(土砂堆積)</p> <p>比較的遅い流れ</p> <p>比較的速い流れ(主流)</p> <p>越流</p> <p>捨水</p> <p>土砂堆積(ツルヨシ)</p> <p>護床ブロック</p> <p>← 比較的速い流れ(主流) ← 比較的遅い流れ</p>

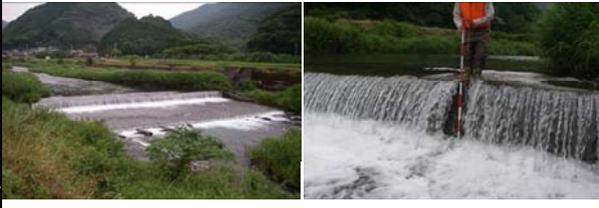
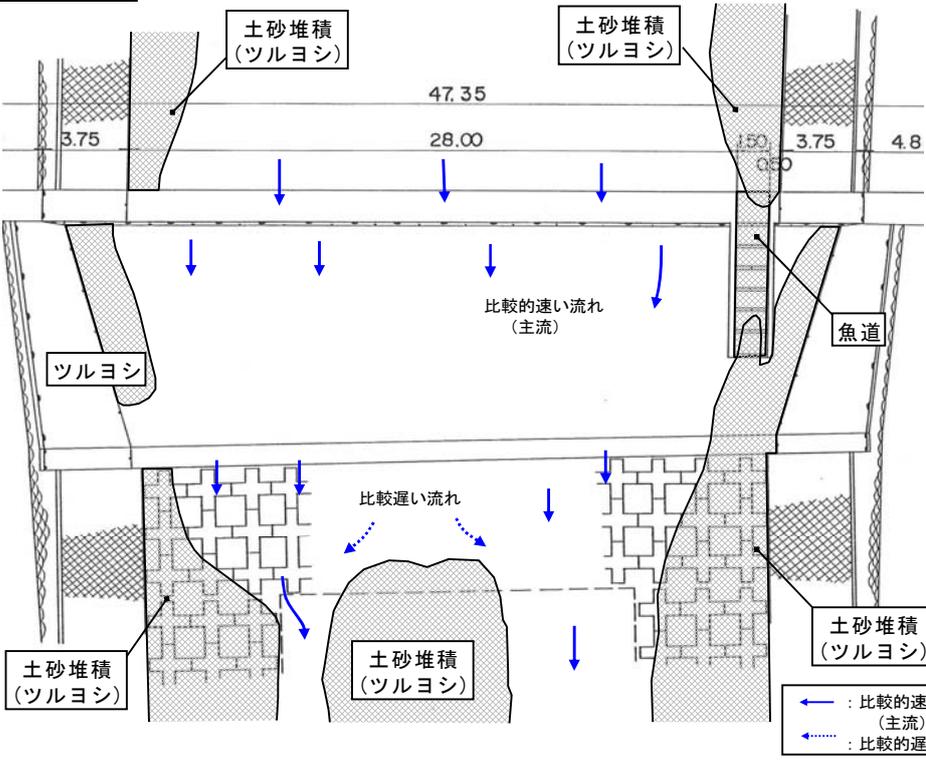
安芸土木事務所	水系：羽根川 河川名：羽根川	記号	3-04
名称	状況写真	河口からの距離 (km)	
床止No. 3

3.8	
用途		位置	
治水		緯度	33° 23' 1"
堤高 (m)		経度	133° 4' 59"
1.1		遡上性評価	
堤長 (m)		障害	
47.4		調査日	
■横断構造物調査結果 ①横断構造物 水面落差：約 1.0 m(測定箇所=魚道) 破損箇所 <input checked="" type="radio"/> 無し <input type="radio"/> 有り (破損状況=)		2010年 6月 17日	
②魚道 <input type="checkbox"/> 設置：無し <input checked="" type="checkbox"/> 有り(基数= 1 基) <input type="checkbox"/> 位置：左岸 右岸・中央 <input type="checkbox"/> 破損状態：破損無し・一部有り・破損 <input type="checkbox"/> タイプ：アイスハーバー <input checked="" type="checkbox"/> 階段 パーチカルスロット・潜孔式 粗石付き斜路・デニール・エレベータ・斜路		調査時水位	
③魚類の遡上性 【主な障害】 魚道上下流側へのツルヨシの侵入により遡上が制限される。床止め本体の落差 (1.0m) により遡上困難		- m (羽根 観測所)	
④取水状況 <input type="checkbox"/> 取水 左岸 <input checked="" type="checkbox"/> 無し <input type="checkbox"/> 有り 右岸 <input checked="" type="checkbox"/> 無し <input type="checkbox"/> 有り <input type="checkbox"/> 捨水 左岸 <input checked="" type="checkbox"/> 無し <input type="checkbox"/> 有り 右岸 <input checked="" type="checkbox"/> 無し <input type="checkbox"/> 有り

⑤堆砂状況 上流：無し <input checked="" type="checkbox"/> 有り(小・中 <input checked="" type="checkbox"/> 満杯)			
⑥堰の構造 <input checked="" type="checkbox"/> 固定 可動 <input checked="" type="checkbox"/> コンクリート 石(空・練り)・ブロック (タイプ) <input checked="" type="checkbox"/> 直線 曲線 <input type="checkbox"/> その他			
備考：・ 濁水時には、水叩きの水深が小さくなり遡上を制限。 ・ 水叩き下流の落差1.0mは、濁水時には遡上が制限される。			
<div style="border: 1px solid black; padding: 10px;"> <p>見取り図</p>

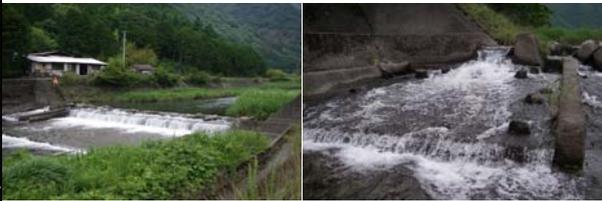
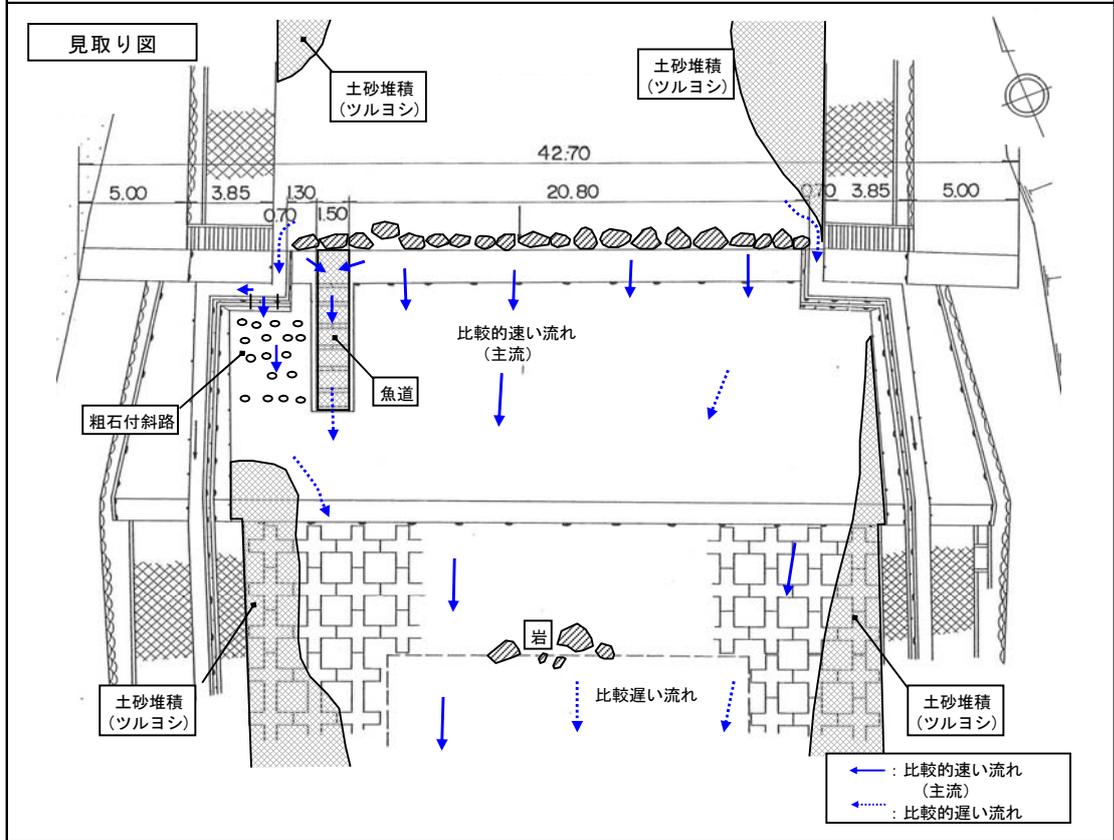
安芸土木事務所	水系：羽根川 河川名：羽根川	記号	3-06	
名称	状況写真	河口からの距離 (km)		
床止No. 5

4.4		
用途		位置		
治水・農業		緯度	33° 23' 20"	
堤高 (m)		経度	134° 5' 3"	
1.2		遡上性評価		
堤長 (m)		困難		
42.7	調査日			
■横断構造物調査結果		2010年 6月 17日		
①横断構造物	水面落差：約 1.4 m (測定箇所=魚道) 破損箇所 <input checked="" type="checkbox"/> 無し <input type="checkbox"/> 有り (破損状況=)	調査時水位		
②魚道	<input type="checkbox"/> 設置：無し <input checked="" type="checkbox"/> 有り (基数= 2 基) <input type="checkbox"/> 位置：左岸 <input checked="" type="checkbox"/> 右岸 中央 <input type="checkbox"/> 破損状態：破損無し・一部有り <input checked="" type="checkbox"/> 破損 (階段タイプは全隔壁が流失、粗石付斜路タイプは粗石が流失) <input type="checkbox"/> タイプ：アイスハーバー <input checked="" type="checkbox"/> 階段 パーチカルスロット・潜孔式 <input checked="" type="checkbox"/> 粗石付き斜路・デニール・エレベータ・斜路	- m (羽根 観測所)		
③魚類の遡上性	【主な障害】 階段：隔壁の流失+床止め上流側の巨石による落差(1.0m)により遡上困難。床止め本体の落差1.0mにより遡上困難。粗石付斜路：粗石の流失と斜路上流端の落差(0.7m)により遡上困難。			
④取水状況	<input type="checkbox"/> 取水 左岸：無し <input checked="" type="checkbox"/> 有り 右岸：無し <input checked="" type="checkbox"/> 有り <input type="checkbox"/> 捨水 左岸：無し <input checked="" type="checkbox"/> 有り 右岸：無し <input type="checkbox"/> 有り

⑤堆砂状況	上流：無し <input checked="" type="checkbox"/> 有り (小・中 <input checked="" type="checkbox"/> 満杯)			
⑥堰の構造 (タイプ)	<input checked="" type="checkbox"/> 固定 可動 <input checked="" type="checkbox"/> コンクリート <input checked="" type="checkbox"/> 石 <input checked="" type="checkbox"/> 空 練り)・ブロック <input checked="" type="checkbox"/> 直線 <input type="checkbox"/> 曲線 <input type="checkbox"/> その他			
備考

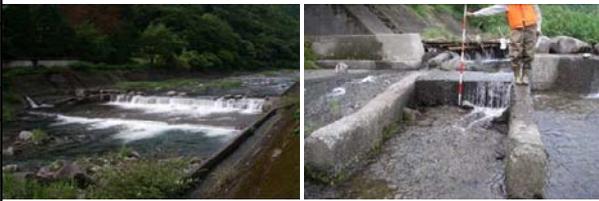
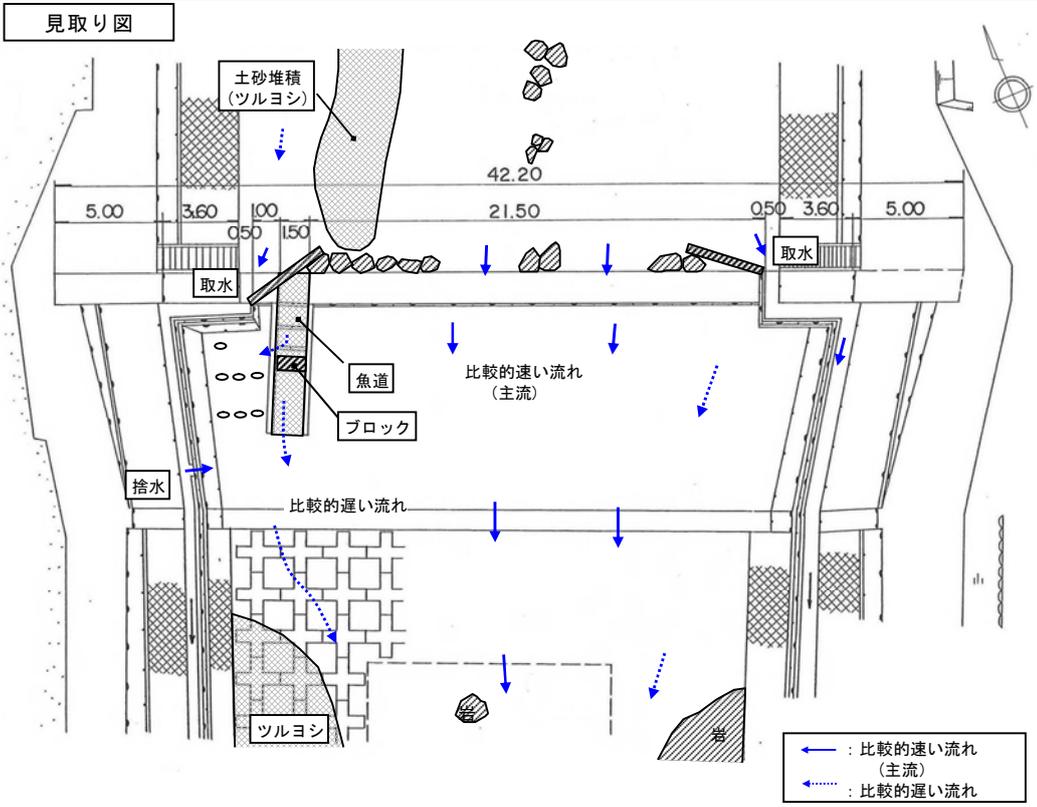
安芸土木事務所	水系：羽根川 河川名：羽根川	記号	3-07
名称	状況写真	河口からの距離 (km)	
床止No. 7

5.0	
用途		位置	
治水・農業

緯度	33° 23' 39"
堤高 (m)		経度	134° 5' 8"
1.2		遡上性評価	
堤長 (m)	障害		
42.2	調査日		
■横断構造物調査結果		2010年 6月 17日	
①横断構造物	水面落差：約 1.0 m(測定箇所=魚道) 破損箇所 <input type="radio"/> 無し <input checked="" type="radio"/> 有り (破損状況=)	調査時水位	
②魚道	<input type="checkbox"/> 設置：無し <input checked="" type="checkbox"/> 有り(基数= 1基) <input type="checkbox"/> 位置：左岸 <input checked="" type="checkbox"/> 右岸 中央 <input type="checkbox"/> 破損状態：破損無し・一部有り <input checked="" type="checkbox"/> 破損 <input type="checkbox"/> タイプ：アイスハーバー・階段・パーチカルスロット・潜孔式 粗石付き斜路・デニール・エレベータ・斜路 <input checked="" type="checkbox"/> 階段+粗石付き斜路	— m (羽根 観測所)	
③魚類の遡上性	【主な障害】・床止め本体の落差(1.0m)により遡上困難。 ・魚道の隔壁流失による落差(0.5m)+魚道上流側での木材(または流木)による堰止めで落差(0.6m)あり遡上困難。なお、斜路タイプと階段タイプの連結部には巨礫があり遡上を制限している。		
④取水状況	<input type="checkbox"/> 取水 左岸：無し <input checked="" type="checkbox"/> 有り 右岸：無し <input checked="" type="checkbox"/> 有り <input type="checkbox"/> 捨水 左岸：無し <input checked="" type="checkbox"/> 有り 右岸：無し <input checked="" type="checkbox"/> 有り(捨水は兩岸とも床止めの下流約45mの位置)

⑤堆砂状況	上流：無し <input checked="" type="checkbox"/> 有り(小・中・満杯)		
⑥堰の構造 (タイプ)	<input checked="" type="checkbox"/> 固定 可動 <input checked="" type="checkbox"/> コンクリート 石(空・練り)・ブロック <input checked="" type="checkbox"/> 直線 曲線 <input type="checkbox"/> その他		
備考			
<div style="border: 1px solid black; padding: 5px;">見取り図</div>

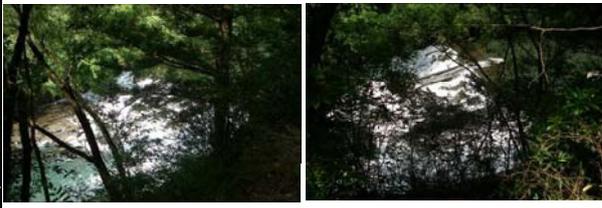
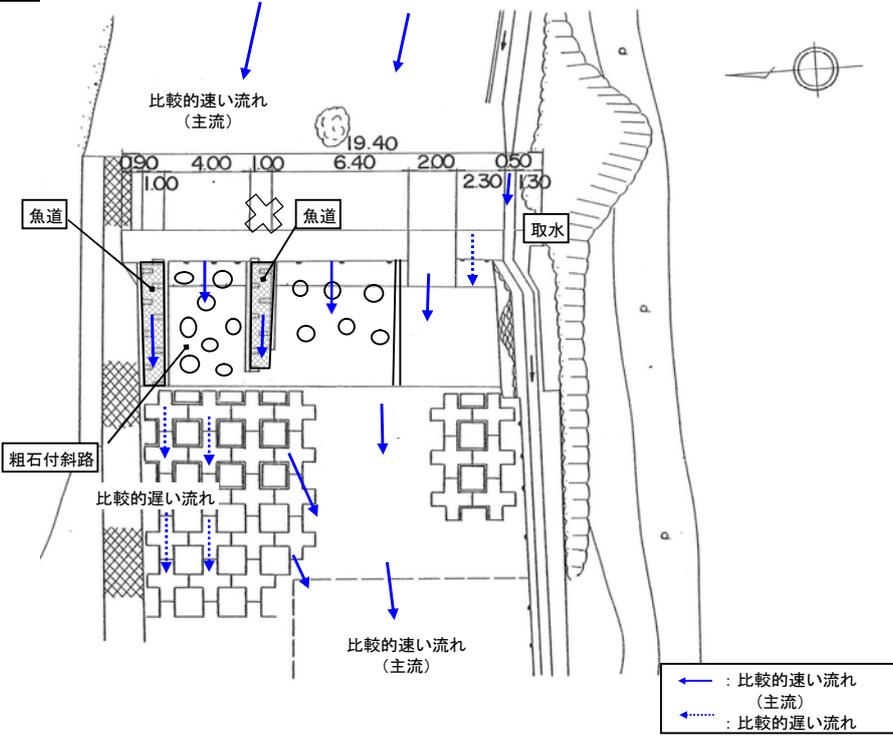
安芸土木事務所	水系：羽根川 河川名：羽根川	記号	3-08
名称	状況写真	河口からの距離 (km)	
冬の瀬頭首工

6.3	
用途		位置	
農業		緯度	33° 24' 7"
堤高 (m)		経度	134° 5' 40"
1.6		遊上性評価	
堤長 (m)		障害	
19.4		調査日	
■横断構造物調査結果		2010年 6月 17日	
①横断構造物	水面落差：約 1.5 m (測定箇所=魚道) 破損箇所 <input checked="" type="checkbox"/> 無し <input type="checkbox"/> 有り (破損状況=)	調査時水位	
②魚道	<input type="checkbox"/> 設置：無し <input checked="" type="checkbox"/> 有り (基数=4基) <input type="checkbox"/> 位置：左岸 <input checked="" type="checkbox"/> 右岸 <input checked="" type="checkbox"/> 中央 <input type="checkbox"/> 破損状態：破損無し・一部有り <input checked="" type="checkbox"/> 破損 <input type="checkbox"/> タイプ：アイスハーバー <input checked="" type="checkbox"/> 階段 パーチカルスロット・潜孔式 <input checked="" type="checkbox"/> 粗石付き斜路・デニール・エレベータ・斜路	- m (羽根 観測所)	
③魚類の遊上性	【主な障害】粗石付き斜路：全体の高流速と上流端の段差。 中央階段（誘導式）：隔壁の流出による段差と高流速。		
④取水状況	<input type="checkbox"/> 取水 左岸：無し <input checked="" type="checkbox"/> 有り 右岸 <input checked="" type="checkbox"/> 無し <input type="checkbox"/> 有り <input type="checkbox"/> 捨水 左岸：無し・有り <input checked="" type="checkbox"/> 不明 右岸 <input checked="" type="checkbox"/> 無し <input type="checkbox"/> 有り	(水路内の土砂堆積により、水があふれている)

⑤堆砂状況	上流：無し <input checked="" type="checkbox"/> 有り (小・中 <input checked="" type="checkbox"/> 満杯)		
⑥堰の構造 (タイプ)	<input checked="" type="checkbox"/> 固定 可動 <input checked="" type="checkbox"/> コンクリート 石 (空・練り)・ブロック <input checked="" type="checkbox"/> 直線 曲線 <input type="checkbox"/> その他		
備考			
<div style="border: 1px solid black; padding: 5px; margin-bottom: 10px;">見取り図</div>

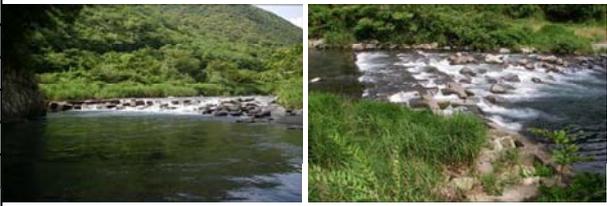
安芸土木事務所	水系：羽根川 河川名：羽根川	記号	3-09
名称	状況写真	河口からの距離 (km)	
帯工94

6.8	
用途		位置	
治水		緯度	33° 24' 11"
堤高(m)		経度	134° 5' 51"
1.5		遡上性評価	
堤長(m)		容易	
30.0		調査日	
■横断構造物調査結果 ①横断構造物 水面落差：約 0 m(測定箇所=) 破損箇所：無し (有り) (破損状況=右岸側護床ブロックの一部が河床低下(間詰の流失)により一部が不安定化)		2010年 6月 17日	
②魚道 <input type="checkbox"/> 設置 (無し) 有り (基数= 0 基) <input type="checkbox"/> 位置：左岸・右岸・中央 <input type="checkbox"/> 破損状態：破損無し・一部有り・破損 <input type="checkbox"/> タイプ：アイスハーバー・階段・パーチカルスロット・潜孔式 粗石付き斜路・デニール・エレベータ・斜路		調査時水位 — m (羽根 観測所)	
③魚類の遡上性 【主な障害】 帯工本体下流部(護床ブロック)の段差			
④取水状況 <input type="checkbox"/> 取水 左岸 (無し) 有り 右岸 (無し) 有り <input type="checkbox"/> 捨水 左岸 (無し) 有り 右岸 (無し) 有り			
⑤堆砂状況 上流：無し (有り) 小 中・満杯)			
⑥堰の構造 <input checked="" type="checkbox"/> 固定 可動 <input checked="" type="checkbox"/> コンクリート 石(空・練り)・ブロック (タイプ) <input checked="" type="checkbox"/> 直線 曲線 <input type="checkbox"/> その他			
備考 帯工下流側の左岸寄では、河床材が堆積し段差が解消されているので遡上はしやすいと思われる。

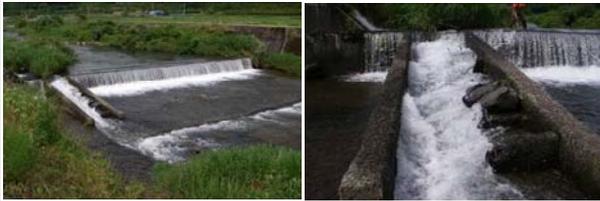
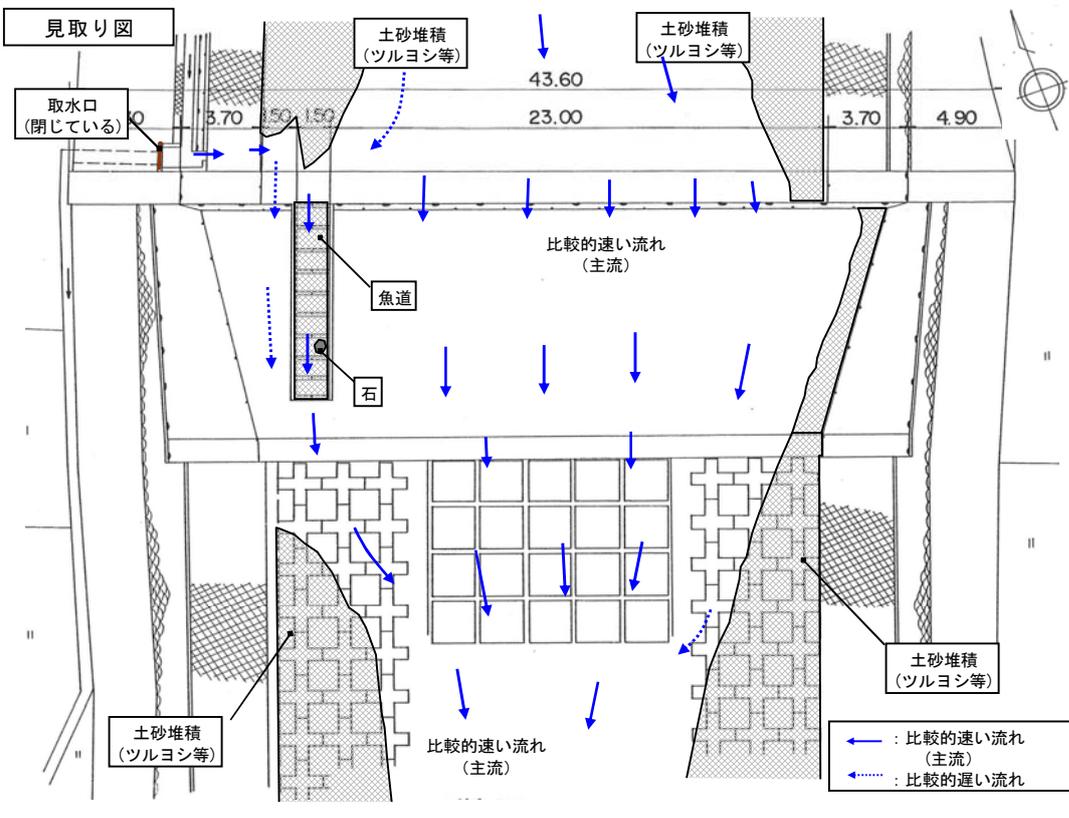
安芸土木事務所	水系：羽根川 河川名：羽根川	記号	3-10	
名称	状況写真	河口からの距離 (km)		
床止No. 10

7.4		
用途		位置		
治水		緯度	33° 24' 29"	
堤高 (m)		経度	134° 6' 4"	
1.7		遡上性評価		
堤長 (m)		障害		
43.6	調査日			
■横断構造物調査結果		2010年 6月 17日		
①横断構造物	水面落差：約 1.5 m (測定箇所=魚道) 破損箇所 <input checked="" type="checkbox"/> 無し <input type="checkbox"/> 有り (破損状況=)	調査時水位		
②魚道	<input type="checkbox"/> 設置：無し <input checked="" type="checkbox"/> 有り (基数= 1 基) <input type="checkbox"/> 位置：左岸 <input checked="" type="checkbox"/> 右岸 中央 <input type="checkbox"/> 破損状態：破損無し・一部有り <input checked="" type="checkbox"/> 破損 (隔壁流失) <input type="checkbox"/> タイプ：アイスハーバー <input checked="" type="checkbox"/> 階段 パーチカルスロット・潜孔式 粗石付き斜路・デニール・エレベータ・斜路	- m (羽根 観測所)		
③魚類の遡上性	【主な障害】 床止め本体の落差と隔壁の流失による魚道内の落差と高流速。			
④取水状況	<input type="checkbox"/> 取水 左岸 <input checked="" type="checkbox"/> 無し <input type="checkbox"/> 有り 右岸 <input checked="" type="checkbox"/> 無し <input type="checkbox"/> 有り <input type="checkbox"/> 捨水 左岸 <input checked="" type="checkbox"/> 無し <input type="checkbox"/> 有り 右岸 <input checked="" type="checkbox"/> 無し <input type="checkbox"/> 有り

⑤堆砂状況	上流：無し <input checked="" type="checkbox"/> 有り (小・中 <input checked="" type="checkbox"/> 満杯)			
⑥堰の構造 (タイプ)	<input checked="" type="checkbox"/> 固定 可動 <input checked="" type="checkbox"/> コンクリート・石 (空・練り)・ブロック <input checked="" type="checkbox"/> 直線 曲線 <input type="checkbox"/> その他			
備考

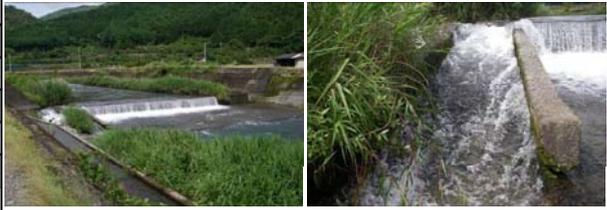
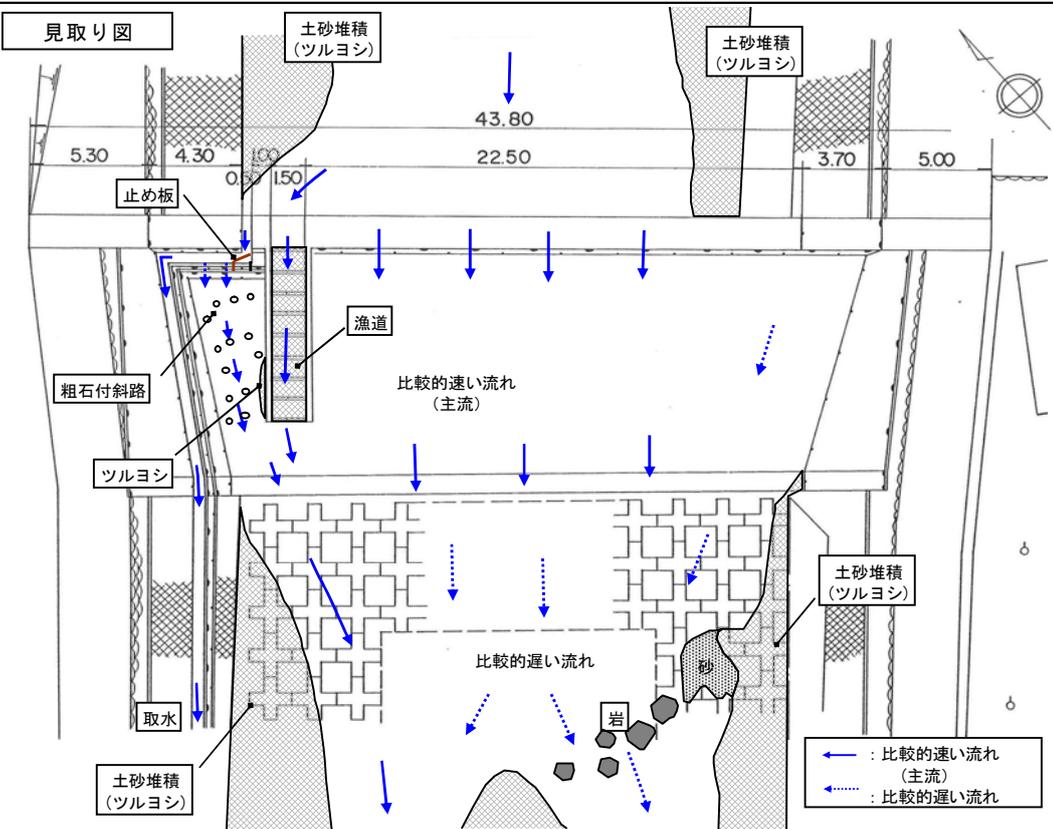
安芸土木事務所	水系：羽根川 河川名：羽根川	記号	3-11
名称	状況写真	河口からの距離 (km)	
床止No. 11

緯度	33° 24' 35"
堤高 (m)		経度	134° 6' 7"
1.5		遡上性評価	
堤長 (m)	43.8	障害	
■横断構造物調査結果		調査日	
①横断構造物	水面落差：約 1.3 m (測定箇所=魚道) 破損箇所 (無し) 有り (破損状況=)	2010年 6月 17日	
②魚道	<input type="checkbox"/> 設置：無し (有り) (基数= 2 基) <input type="checkbox"/> 位置：左岸 (右岸) 中央 <input type="checkbox"/> 破損状態：破損無し・(部有り)・破損 (隔壁流出?) <input type="checkbox"/> タイプ：アイスハーバー (階段) パーチカルスロット・潜孔式 (粗石付き斜路・デニール・エレベータ・斜路)	調査時水位 (羽根 観測所) — m	
③魚類の遡上性	【主な障害】・床止本体の落差(1.3m) ・魚道の隔壁の流失による段差と高流速 粗石付斜路部上流端の落差と斜路全体の落差の高流速(流量によっては小さくなると思われる)		
④取水状況	<input type="checkbox"/> 取水 左岸 (無し) 有り 右岸：無し (有り) <input type="checkbox"/> 捨水 左岸 (無し) 有り 右岸：無し (有り)		
⑤堆砂状況	上流：無し (有り) (小・中 (満杯))		
⑥堰の構造 (タイプ)	<input checked="" type="checkbox"/> 固定 可動 <input checked="" type="checkbox"/> コンクリート 石 (空・練り) ・ブロック <input checked="" type="checkbox"/> 直線 曲線 <input type="checkbox"/> その他		
備考

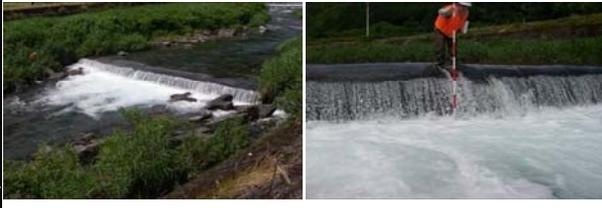
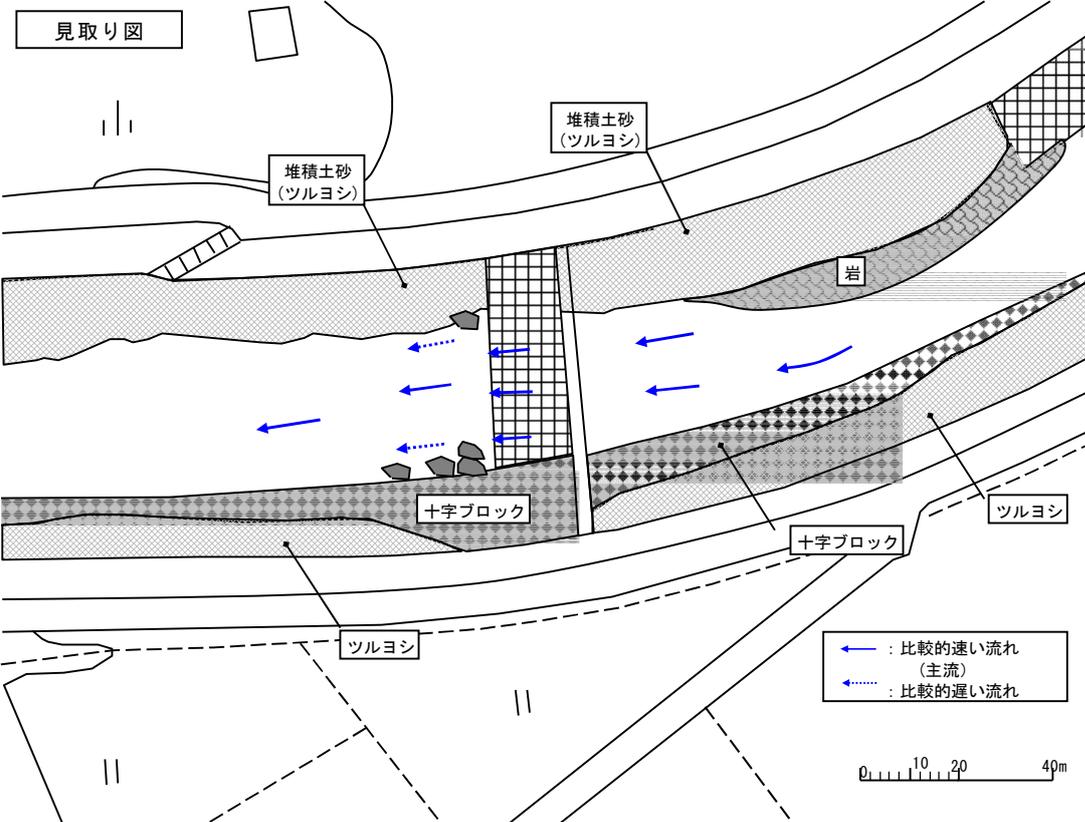
安芸土木事務所	水系：羽根川 河川名：羽根川	記号	3-12
名称	状況写真	河口からの距離 (km)	
帯工119

7.7	
用途		位置	
治水		緯度	33° 24' 38"
堤高 (m)		経度	134° 6' 9"
1.0		遡上性評価	
堤長 (m)	困難		
27.0	調査日		
■横断構造物調査結果		2010年 6月 17日	
①横断構造物	水面落差：約 1.0 m (測定箇所= 帯工本体)	調査時水位	
	破損箇所 <input checked="" type="radio"/> 無し <input type="radio"/> 有り	-	
	(破損状況=)	(羽根 観測所)	
②魚道	<input type="checkbox"/> 設置 <input checked="" type="radio"/> 無し <input type="checkbox"/> 有り (基数= 0 基)		
	<input type="checkbox"/> 位置：左岸・右岸・中央		
	<input type="checkbox"/> 破損状態：破損無し・一部有り・破損		
	<input type="checkbox"/> タイプ：アイスハーバー・階段・パーチカルスロット・潜孔式 粗石付き斜路・デニール・エレベータ・斜路		
③魚類の遡上性	【主な障害】 帯工本体の落差 (1.0m)		
④取水状況	<input type="checkbox"/> 取水 左岸 <input checked="" type="radio"/> 無し <input type="radio"/> 有り 右岸 <input checked="" type="radio"/> 無し <input type="radio"/> 有り		
	<input type="checkbox"/> 捨水 左岸 <input checked="" type="radio"/> 無し <input type="radio"/> 有り 右岸 <input checked="" type="radio"/> 無し <input type="radio"/> 有り

⑤堆砂状況	上流：無し <input checked="" type="radio"/> 有り (小・中 <input checked="" type="radio"/> 満杯)		
⑥堰の構造 (タイプ)	<input checked="" type="checkbox"/> 固定 <input type="checkbox"/> 可動 <input checked="" type="checkbox"/> コンクリート 石 (空・練り)・ブロック <input checked="" type="checkbox"/> 直線 <input type="checkbox"/> 曲線 <input type="checkbox"/> その他		
備考

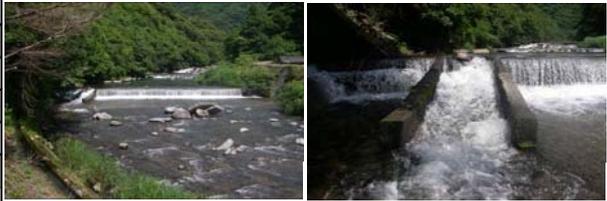
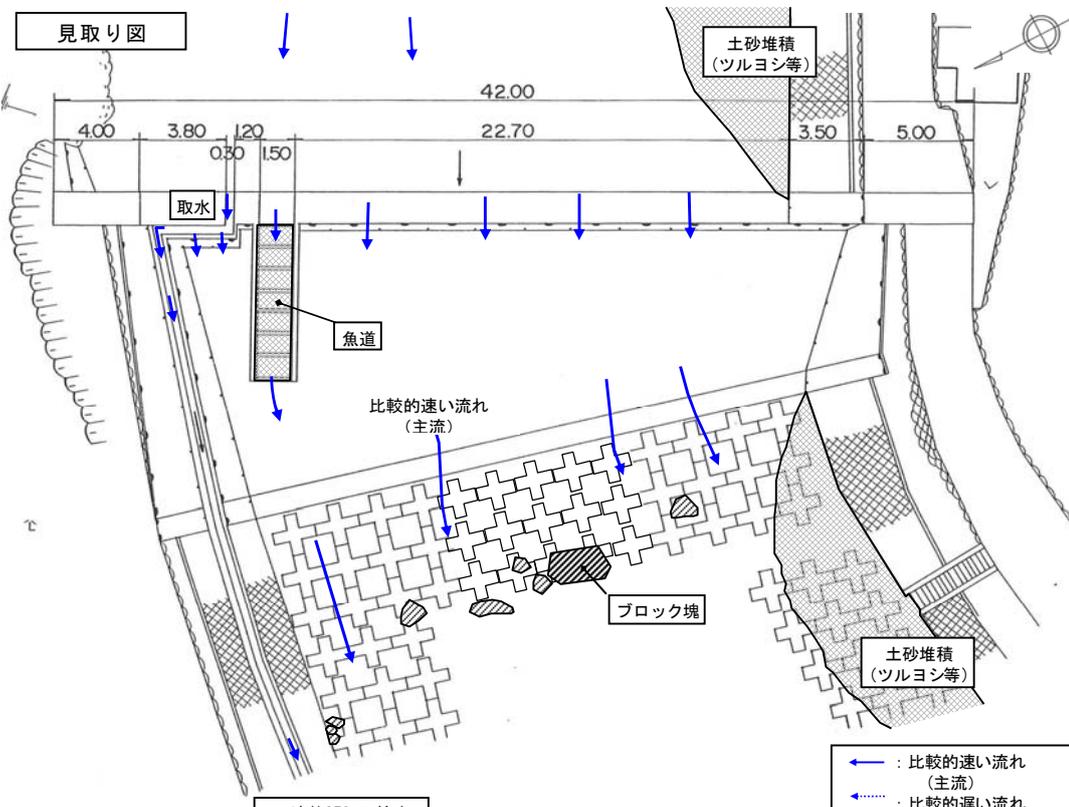
安芸土木事務所	水系：羽根川 河川名：羽根川	記号	3-13
名称	状況写真	河口からの距離 (km)	
床止No. 13

調査日	
		2010年 6月 17日	
■横断構造物調査結果 ①横断構造物 水面落差：約 1.2 m(測定箇所=魚道) 破損箇所 <input type="radio"/> 無し <input checked="" type="radio"/> 有り (破損状況=)		調査時水位	
②魚道 <input type="checkbox"/> 設置：無し <input checked="" type="checkbox"/> 有り(基数= 1 基) <input type="checkbox"/> 位置：左岸 <input checked="" type="checkbox"/> 右岸 中央 <input type="checkbox"/> 破損状態：破損無し・一部有り <input checked="" type="checkbox"/> 破損(隔壁流失) <input type="checkbox"/> タイプ：アイスハーバー <input checked="" type="checkbox"/> 階段 パーチカルスロット・潜孔式 粗石付き斜路・デニール・エレベータ・斜路		— m (羽根 観測所)	
③魚類の遡上性 【主な障害】 床止め本体の段差と隔壁の流失による魚道内の段差と高流速			
④取水状況 <input type="checkbox"/> 取水 左岸 <input checked="" type="checkbox"/> 無し <input checked="" type="checkbox"/> 有り 右岸：無し <input checked="" type="checkbox"/> 有り <input type="checkbox"/> 捨水 左岸 <input checked="" type="checkbox"/> 無し <input checked="" type="checkbox"/> 有り 右岸：無し <input checked="" type="checkbox"/> 有り

⑤堆砂状況 上流：無し <input checked="" type="checkbox"/> 有り(小・中 <input checked="" type="checkbox"/> 満杯)			
⑥堰の構造 (タイプ) <input checked="" type="checkbox"/> 固定 可動 <input checked="" type="checkbox"/> コンクリート <input type="checkbox"/> 石(空・練り)・ブロック <input checked="" type="checkbox"/> 直線 曲線 <input type="checkbox"/> その他			
備考

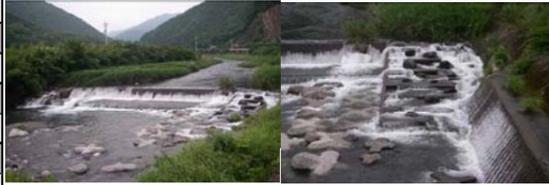
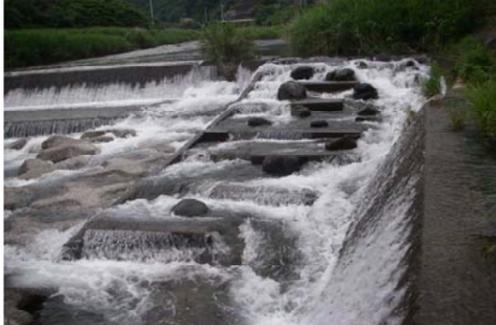
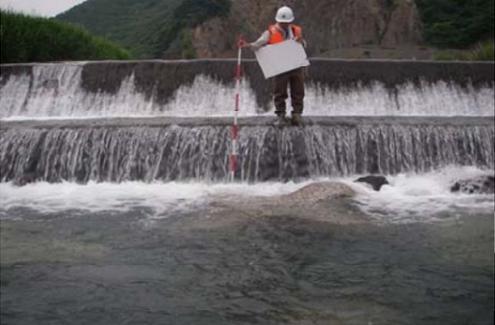
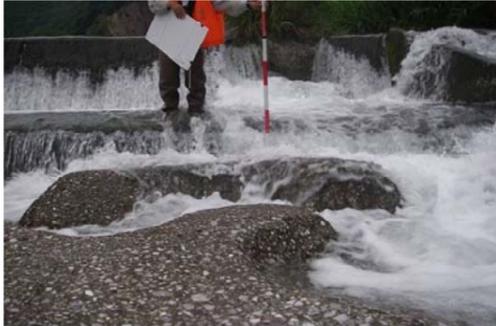
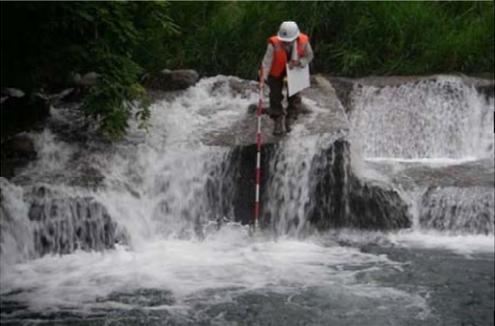
安芸土木事務所	水系：羽根川 河川名：羽根川	記号	3-01S
名称	状況写真	河口からの距離 (km)	1.0
牛ヶ島頭首工

位置	緯度 33° 21' 55"
用途			経度 134° 4' 8"
農業		遡上性評価	容易
堤高 (m)	1.6	調査日	2010年 6月 17日
堤長 (m)	40.1	調査時水位	- m
			(羽根 観測所)
■横断構造物調査結果			
①横断構造物	水面落差：約 2.2(1.5+0.7) m(測定箇所=魚道) 破損箇所 (無し)・有り (破損状況= (Coの磨耗は有り))		
②魚道	<input type="checkbox"/> 設置：無し <input checked="" type="checkbox"/> 有り(基数= 2基) <input type="checkbox"/> 位置：左岸 <input checked="" type="checkbox"/> 右岸 中央 <input type="checkbox"/> 破損状態：破損無し・一部有り・破損 <input type="checkbox"/> タイプ：アイスハーバー (階段) パーチカルスロット・潜孔式 <input checked="" type="checkbox"/> 粗石付き斜路 <input checked="" type="checkbox"/> デニール・エレベータ (斜路)		
③魚類の遡上性	【主な障害】・左岸魚道は、上流部の勾配が急なため、白泡と高流速で遡上が制限される ・右岸魚道は、下流部の落差(0.4~1.1m)と高流速(魚道内)+低水位により遡上は困難		
④取水状況	<input type="checkbox"/> 取水 左岸：無し <input checked="" type="checkbox"/> 有り 右岸：無し <input checked="" type="checkbox"/> 有り <input type="checkbox"/> 捨水 左岸：無し <input checked="" type="checkbox"/> 有り 右岸：無し <input checked="" type="checkbox"/> 有り

⑤堆砂状況	上流：無し <input checked="" type="checkbox"/> 有り(小・中 満杯)		
⑥堰の構造(タイプ)	<input checked="" type="checkbox"/> 固定 可動 <input type="checkbox"/> コンクリート 石(空・練り)・ブロック <input checked="" type="checkbox"/> 直線 曲線 <input type="checkbox"/> その他		
備考	主な遡上ルートは、左岸魚道と考えられる。調査時よりも流量が少ないときには容易に遡上できる

④左岸側魚道の状況	⑤頭首工落差の状況

⑥水叩き落差の状況	⑦右岸側魚道の落差状況

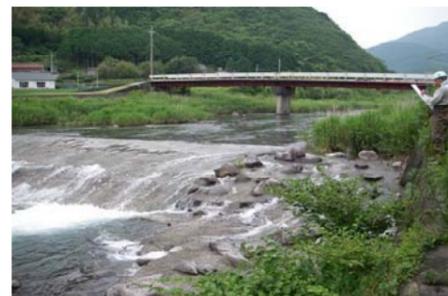
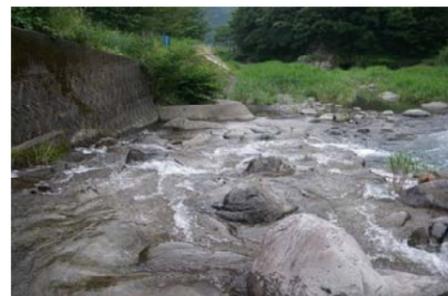
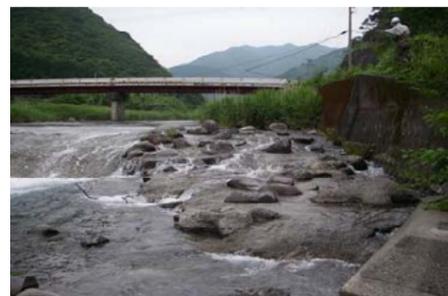
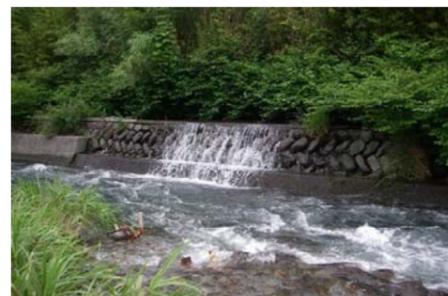
安芸土木事務所	水系：羽根川 河川名：羽根川	記号	3-02S
名称	状況写真	河口からの距離 (km)	1.5
柏木頭首工

33.0			
■横断構造物調査結果			
①横断構造物	水面落差：約 1.1m (測定箇所=魚道) 破損箇所 (無し) 有り (破損状況=)		
②魚道	<input type="checkbox"/> 設置：無し <input checked="" type="checkbox"/> 有り (基数= 2 基) <input type="checkbox"/> 位置：左岸 右岸 中央 <input type="checkbox"/> 破損状態：破損無し <input checked="" type="checkbox"/> 一部有り 破損 (右岸側の導流壁式魚道の隔壁が一部破損) <input type="checkbox"/> タイプ：アイスハーバー・階段・パーチカルスロット・潜孔式 <input checked="" type="checkbox"/> 粗石付き斜路 デニール・エレベータ・斜路 <input checked="" type="checkbox"/> 導流壁式		
③魚類の遡上性	【主な障害】・堰本体：斜路の白泡は少ないが、低水深・高流速のため遡上は困難。 ・左岸魚道：調査時の流速では、魚道内の流速・水深とも遡上可能な状態だが、流量の少ないときには水深が小さいことが障害となる可能性有。(右岸魚道は備考欄に記載)		
④取水状況	<input type="checkbox"/> 取水 左岸 (無し) 有り 右岸：無し (有り) <input type="checkbox"/> 捨水 左岸 (無し) 有り 右岸 (無し) 有り		
⑤堆砂状況	上流：無し (有り) (小・中 満杯)		
⑥堰の構造 (タイプ)	<input checked="" type="checkbox"/> 固定 可動 <input type="checkbox"/> コンクリート 石 (空・練り) ・ブロック <input checked="" type="checkbox"/> 直線 曲線 <input type="checkbox"/> その他		
備考：右岸魚道内の中・下流は白泡が多く、高流速で流沈も隔壁に当たって乱れているため遡上は困難。ただし流量が少ない時は遡上できる可能性がある。いずれの場合も魚道の上流部は斜路で、高流速低水深のため、遡上は制限される。

⑤左岸側魚道の状況

⑥左岸側魚道の流水の状況

⑦左岸側魚道の状況

⑧右岸側水路からのオーバーフロー

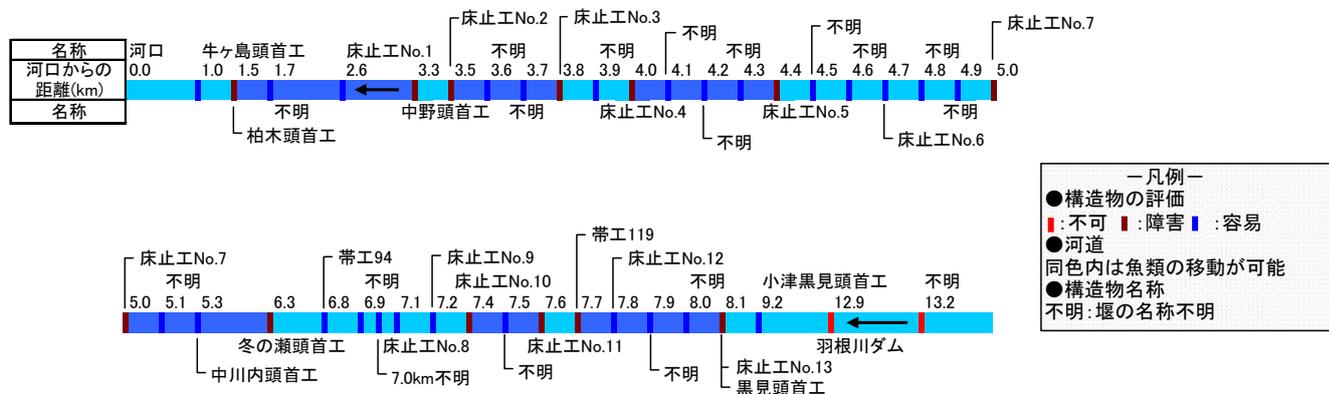
図 3-7-5 確認した横断構造物の配置概要

図 3-7-5 によると、羽根川水系における魚類の遡上性の評価は「不可」となっている横断構造物はないものの、「障害」となる構造物によって魚類の移動が細かく分断されており、これら多数の構造物の構造改善による移動性の向上が重要な課題といえよう。

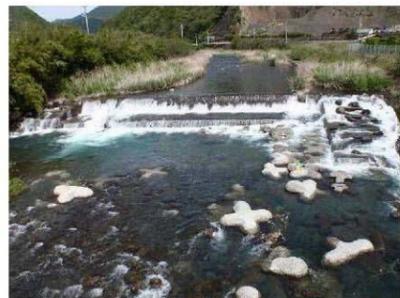
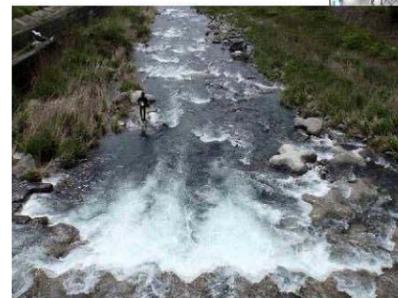
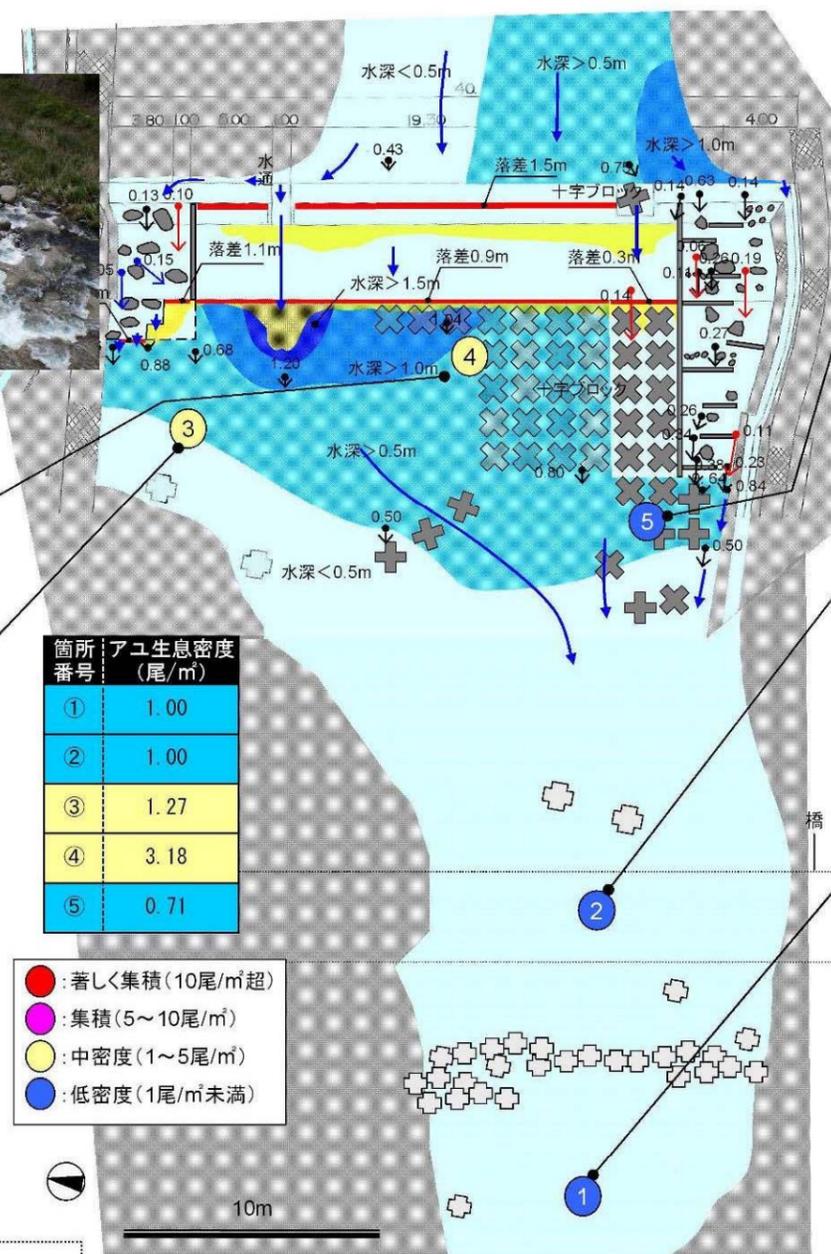
図 3-7-8(1) 遡上アユの集積状況

牛ヶ島頭首工下流でのアユの生息密度は、0.71～3.18 尾/m²の範囲にあり、平均生息密度は1.43 尾/m²であった。顕著なアユの集積は確認されず、最大密度は頭首工中央部直下で観測された。魚道は左右岸にそれぞれ設置されている。左岸魚道下流端付近におけるアユの生息密度は0.71 尾/m²と最も低く、当日の流況下ではある程度機能していると判断される。一方、右岸魚道は落差が大きく、流速が速いことから遡上困難な状態にあった。アユの生息密度が頭首工中央部および右岸側で高い傾向を示したのはこのためであろう。

箇所番号	アユ生息密度 (尾/m ²)
①	1.00
②	1.00
③	1.27
④	3.18
⑤	0.71

■ 顕著なアユの集積は確認されず。
 ■ アユの生息密度は0.71~3.18尾/m²で、遡上期の密度としてはやや低い。
 ■ 最大密度が観測された場所は④で、遡上障害の傾向が認められる。
 ■ アユのサイズ
 全長6~13cm程度で、11cm程度の個体が主体。大半が天然個体であろう。
 ■ 右岸側魚道は落差が大きく、遡上困難と判断。左岸側魚道では魚道内に稚アユが確認され、遡上可能と判断。

- ① 羽根川の最下流（1km）に位置する牛ヶ島頭首工では、魚介類は左岸の魚道を通じ比較的容易に遡上できると考えられる。しかし、右岸の魚道は、下流端の落差が大きく、流速も速いことから遡上困難な状態にあり、今以上に遡上性を向上させるためには右岸魚道の構造改善が課題である。
- ② 羽根川では河口から 1.5km 地点に設置された柏木頭首工において稚アユの遡上障害が確認され、当堰に対する遡上性の改善が大きな課題といえる。柏木頭首工には 2 基の魚道が設置されているものの、調査当日の水位では白泡の発生と高流速により円滑な遡上が困難な状態であった。特に、右岸側魚道は乱流と白泡の発生が著しく、補修が必要である。このように、柏木頭首工では魚道を中心とした補修、構造改善が課題である。
- ③ 上記 2 基より上流に位置する構造物においても魚介類の遡上障害となっている施設が複数存在しており、これらも順次改善してゆく必要がある。これら堰での多くは堰本体の高落差、および魚道内の高流速、白泡の発生、魚道の未設置等が遡上阻害の要因となっており、これらの改善に伴う遡上性の確保も今後の課題といえよう。
