羽
漁場管理根保全計画
川

(案)

平成 24 年 3 月

高知県漁業振興課

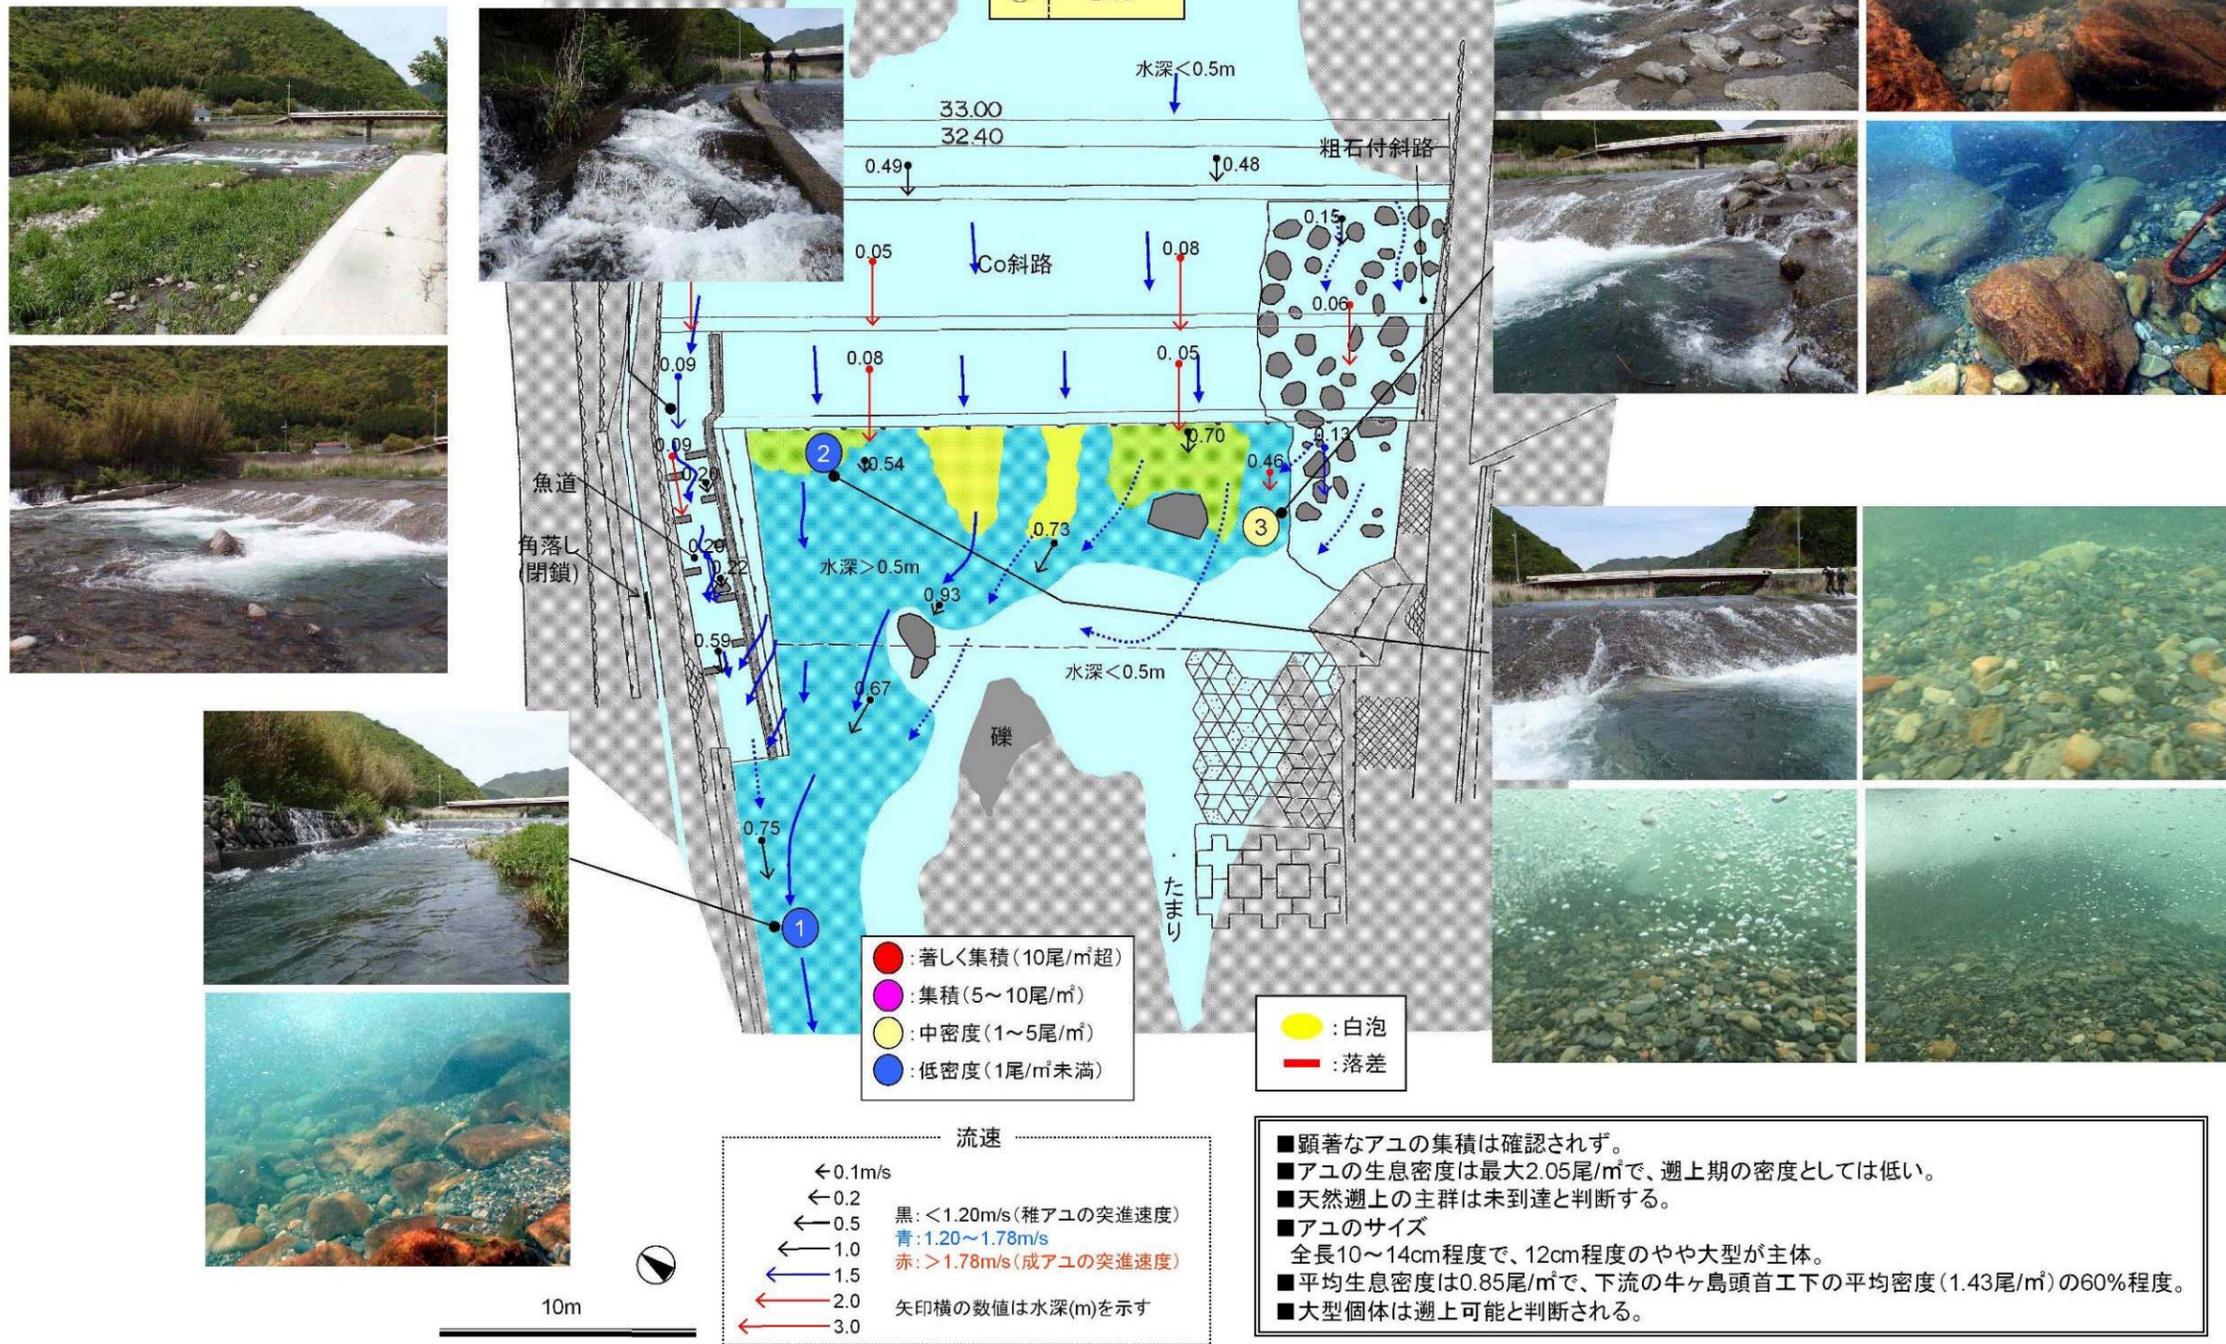
図 3-7-8(2) 遡上アユの集積状況

柏木頭首工でのアユの生息密度は、0.10～2.05 尾/m²の範囲にあり、平均生息密度は牛ヶ島頭首工より低い 0.85 尾/m²であった (図 3-7-7)。ここで観察されたアユの体長は 10～14cm の範囲にあり、下流の牛ヶ島頭首工での体長範囲 (6～13cm) よりやや大型であった。柏木頭首工下流においても天然アユが分布していると判断されるが、到達しているアユは大型個体に限られていた。小型個体が牛ヶ島頭首工を遡上できていない可能性が示唆される。

柏木頭首工は、堰本体が傾斜面で、右岸側に導流壁式魚道、左岸側に粗石付き斜路魚道が設置されている。当日の流況下ではいずれも白泡が生じ、高流速で、円滑な遡上は困難と推察された。特に、右岸魚道は乱流と白泡が著しく、機能的に問題がある。なお、堰本体および左岸魚道は平水位以下の流況下、あるいは遊泳力が備わった大型の稚アユであれば遡上できる可能性がある。

箇所番号	アユ生息密度(尾/m ²)
①	0.10
②	0.40
③	2.05

以上のように、羽根川下流域に設置されている頭首工は、遡上が困難な状態ではないものの、円滑に遡上できる状態にはない。特に、牛ヶ島頭首工の右岸側魚道と柏木頭首工の同じく右岸側魚道は改良すべき課題が残されている。
