安  
漁場管理田保全計画  
川

平成 24 年 3 月

高知県漁業振興課

## 安田川 漁場管理保全計画

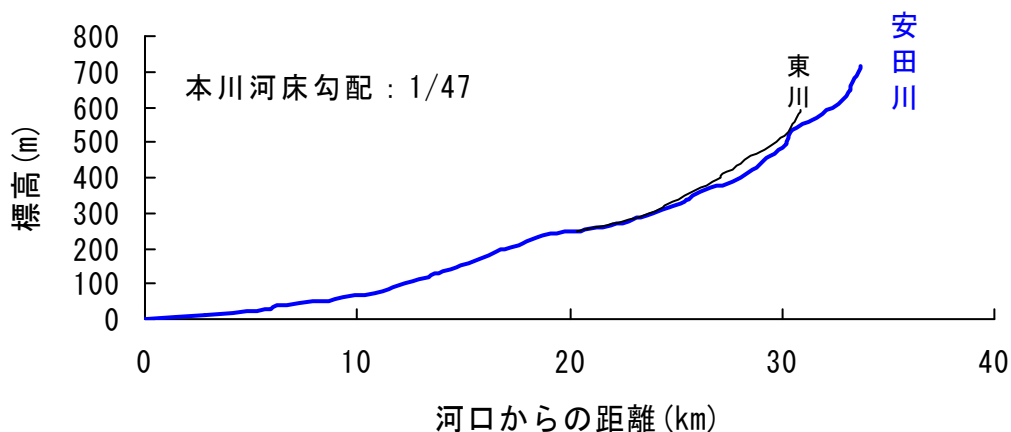
図 2-1-2 安田川の河床断面

源流点の標高は715mで、平均河床勾配は1/47と高知県内の漁協が管轄する河川の中では比較的急峻である(図2-1-2)。支川の東川が合流する馬路村馬路付近の河床勾配がその上、下流に比べやや小さく、本川下流域と同程度の勾配にある。本川には堤高15m以上のダムは建設されていないものの、中～下流域には複数の頭首工等の横断構造物が設置されている(後述)。

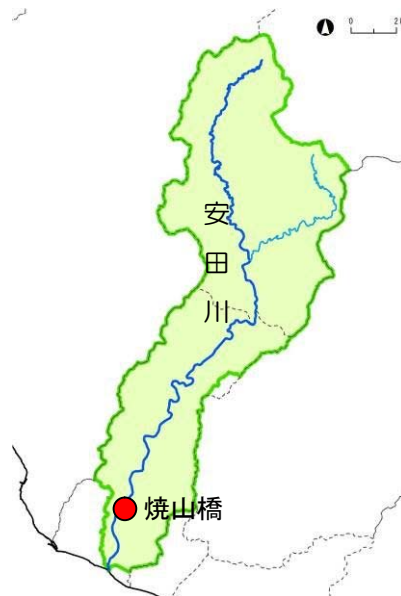
図 3-2-1 安田川の環境基準地点

安田川の環境基準は清浄な水質維持が求められる河川 A 類型<sup>\*4</sup>の指定を受けており、その適合状況を判断する地点（環境基準地点）として下流部の焼山橋が設定され（図 3-2-1）、当地点では高知県により継続的に水質調査が実施されている。

濁りの指標となる濁度について、2010 年度に焼山橋(図 3-2-1)で観測した結果を示した(図 3-2-4)。

2010 年度に焼山橋（図 3-2-1）で測定した全窒素（T-N）と全リン（T-P）について、それぞれ経月変化を示した（図 3-2-6）。

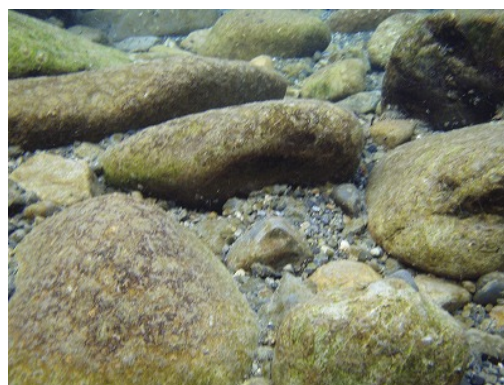
安田川の河床状態

採取場所の水深:0.22~0.33m、採取場所の平均流速:0.7m/s、採取場所の水温:11.0℃、採取場所の濁度:<0.2 度

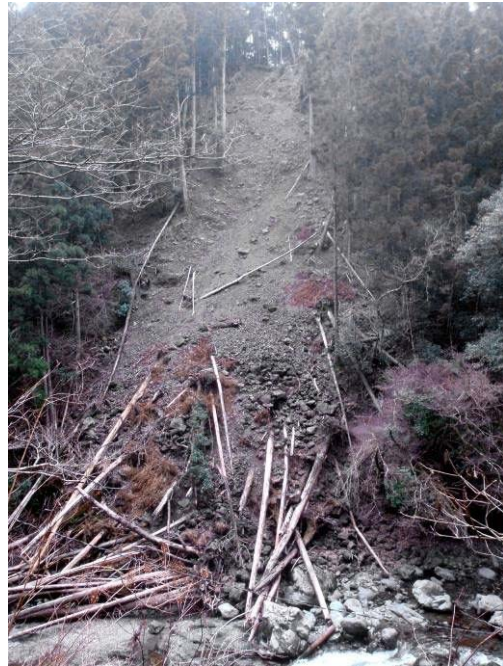
安田川上流域で確認された植林地における斜面崩壊。

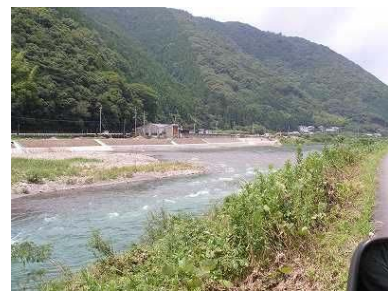
下流部の河畔林のない区間

河畔林のない区間は、降雨の際の直接的な濁水の流入経路となりやすく、特に造成裸地や崩壊によって河畔植生が消失している場所ではそれ自体が土砂の発生源となる可能性も高い。

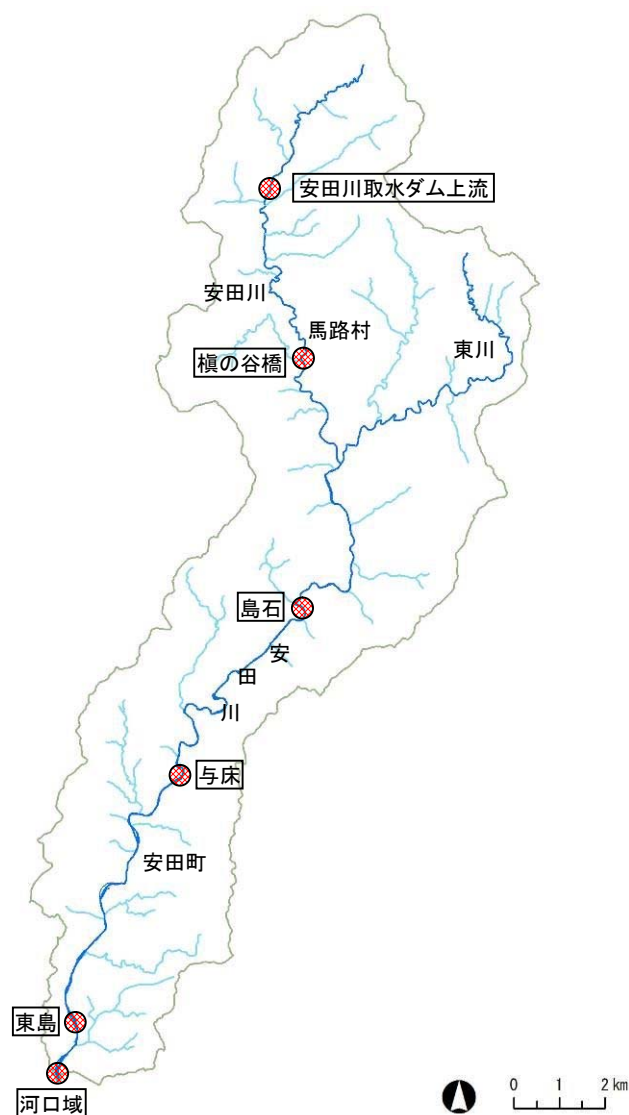
図 3-5-2 安田川での魚介類の調査地点

安田川に生息する魚類については、生息種の情報はあるものの分布状況等に関する調査はこれまで実施されていない。そこで、安田川での漁場の有効利用等を検討するための情報収集を目的とし、2010年9月16、17、20日に図3-5-2に示した6地点で潜水目視による魚介類の分布状況調査を実施した。

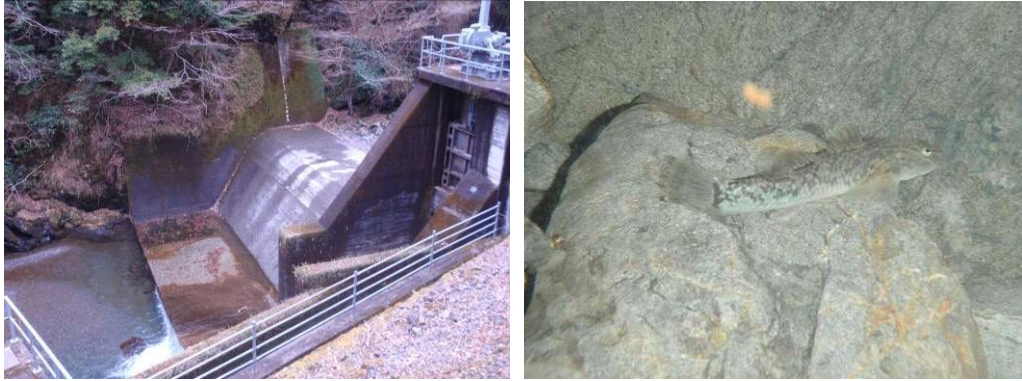
安田川取水ダムとその上流で観察されたオオヨシノボリ

オヨシノボリに限られる。オオヨシノボリは安田川取水ダムの上流まで分布しており、本種の遡上能力の高さは卓越しているといえよう。

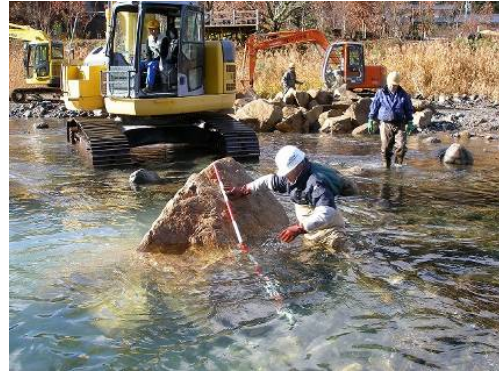
近自然工法による瀬・淵の改善

支川の東川が合流する馬路村馬路付近になると、河床勾配がその上、下流に比べやや小さく、流れも下流域に近い様相となる。この付近からアマゴの生息数が増すとともに、天然アユの遡上もみられ、春季はアマゴ漁場、夏季はアユ漁場となる。また、馬路温泉等の観光施設も多く、河川利用度の高い水域となっている。一方、河道は直線的で、土砂堆積も多く、単調な流れとなっている箇所も散見される。このような背景から、馬路村が中心となってこの付近では近自然河川工法による瀬や淵の改善が進められつつある（右写真）。

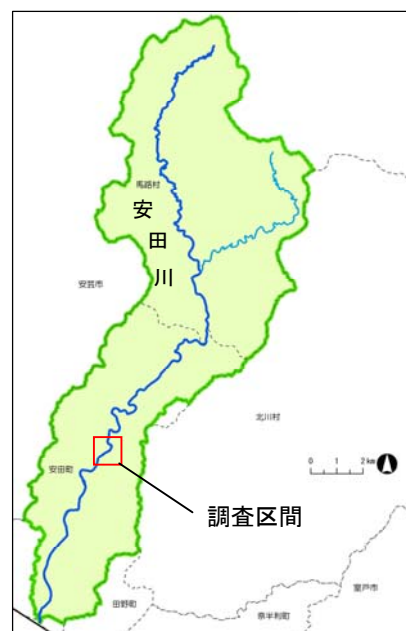
図 3-6-1 調査区間の位置

川成と河床形態の調査は、安田川の下流域を対象とし、河口から 7.7km～8.5km 付近の山地河道に代表区間を選定して実施した（図 3-6-1）。調査結果を図 3-6-3 に示した。

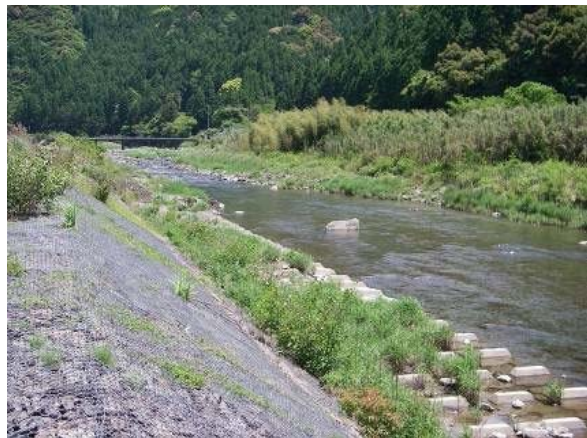
河床低下が確認された直線河道

当区間の主な構造物は、与床橋付近から下流右岸の練石張り護岸とその前面の根固めブロック、下流端部右岸のフトンカゴとその前面の根固めブロックで、この他与床橋と与床橋上流の堰、および与床頭首工が存在する。このうち、与床橋下流の護岸や根固めブロックの前面河床は、洗掘（2m 程度）を受けており、河床低下が進行している。

以上から、河床形態を大～小規模にかけて概観すると、区間上流の湾曲部には川成に応じた自然な淵の発生と砂州の堆積形態は安定して保全され、堆積する石礫も多様な粒径集団が存在して全体的な治水上の安定は保たれているといえる。しかし、直線部右岸の護岸や根固めブロック前面の水路の河床が洗掘されて、自然な小規模形態の構造が人為的に乱されており、生物の生息空間として重要なステップ・プール構造が不明瞭で、全体として河床が平坦化しつつある。この現象と規模によっては、治水面、環境面にも影響がおよぶこともあり、工事に際して適切な対策を講じておくことが大事であろう。

前項で述べたとおり、与床橋下流では、同橋や右岸側のブロック積護岸の建設時にそれまで存在していた礫列・礫段構造が破壊された可能性がある。このように工事により破壊された構造はそのままでは復元する可能性は低く、河床低下等の原因となる。したがって、河川工事の実施に際しては、自然に形成された河床形態をよく見極めた上で、その構造を破壊しないよう注意する必要がある。また、工事により河床から大粒径の石礫を掘り起こし、それらを放置すると、計画高水時の流速で安定する大きさ以上の石材であっても、それ以下の流速で移動する可能性がある（福留ほか、2010）。したがって、自然に形成された河床形態を破壊した場合は、掘り起こした石材等を用い、工事の途上で原状回復しておく必要がある。これにより、河床の安定化とともに漁場環境も保全できよう。

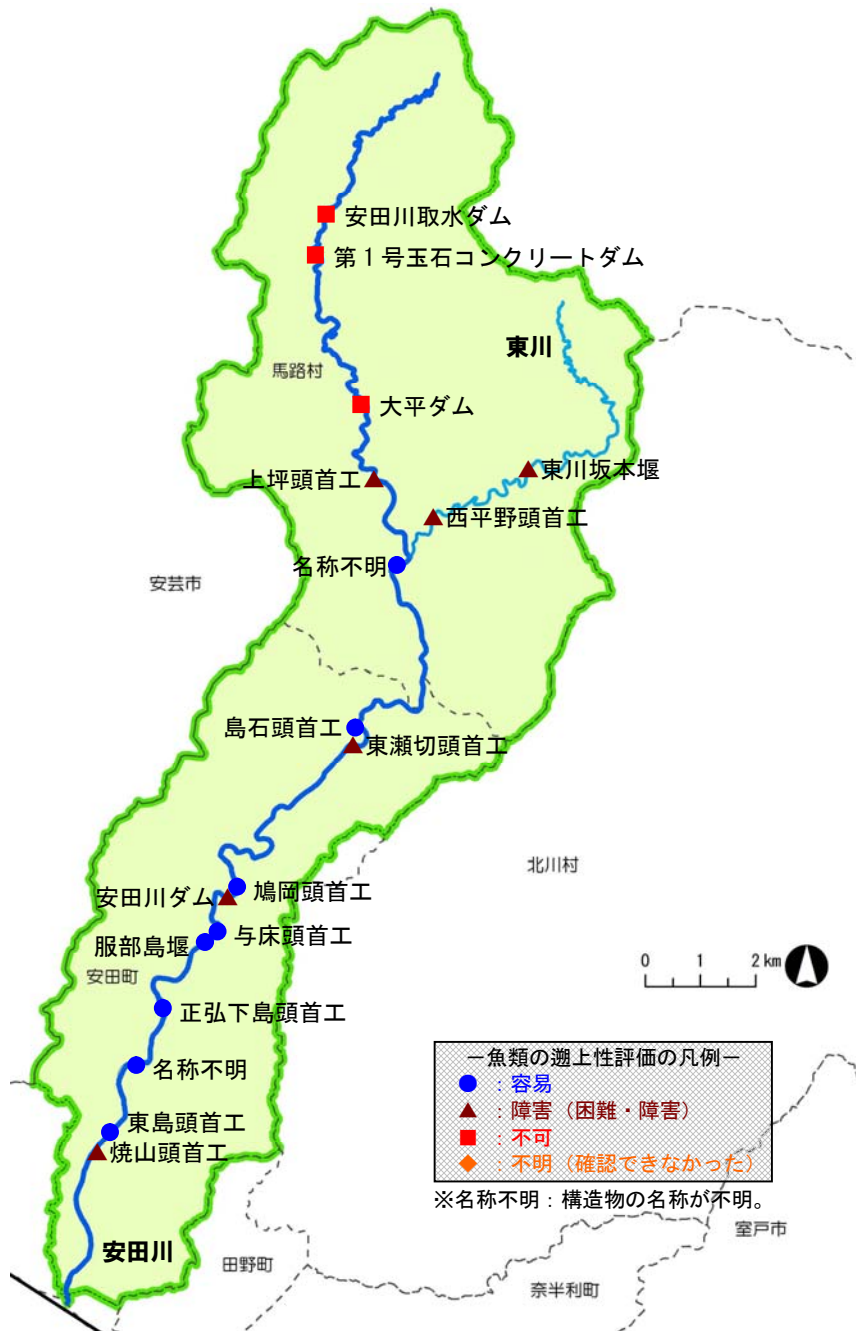
図 3-7-1 確認した横断構造物の位置・名称および魚類の遡上性の評価

安田川水系では、安田川本川で 15 基、支川の東川で 2 基の合計 17 基の横断構造物の現状を確認した (図 3-7-1)。

水域 2～4 では下流から大平ダム(河口から 24.2km)、第 1 号玉石コンクリートダム(河口から 28.4km)、安田川取水ダム(河口から 29.2km)によって魚介類の遡上はほぼ不可能となっている。このうち、大平ダムには魚道が設置されているが、他 2 施設には魚道が設けられていない。また、大平ダムの魚道についても破損、および土砂に埋没しており、機能していない。これら 3 施設については魚道の補修または新設が具体的な課題となる。

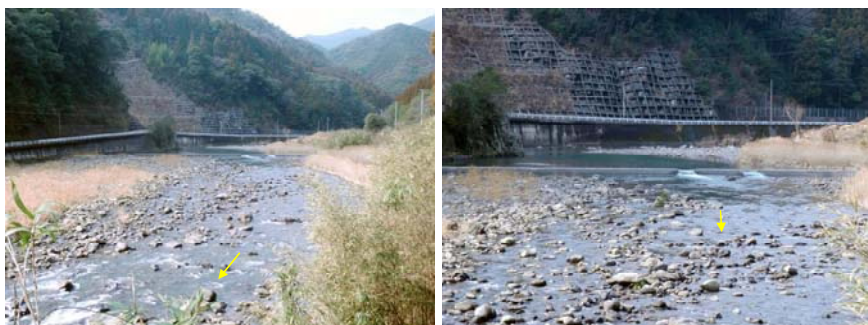
与床頭首工 \*安田川本川\*

河口からの距離	8.7 km
位置	緯度 33° 29' 46"
	経度 134° 0' 48"
用途	農業
堤高	1.0 m
堤長	58.6 m
遡上性評価	容易

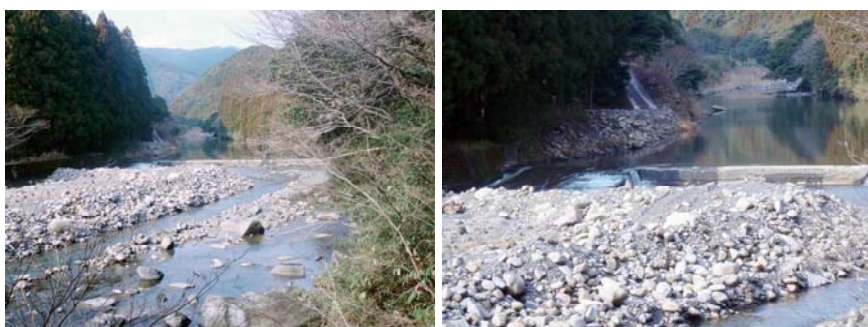
鳩岡頭首工 \*安田川本川\*

河口からの距離	9.9 km
位置	緯度 33° 30' 9"
	経度 134° 0' 59"
用途	農業
堤高	1.0 m
堤長	49.4 m
遡上性評価	容易

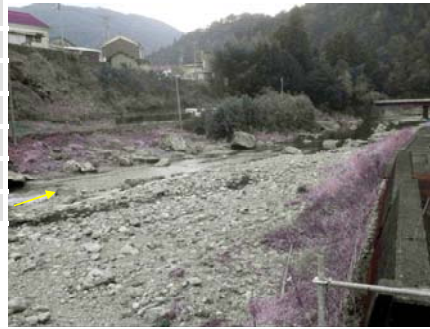
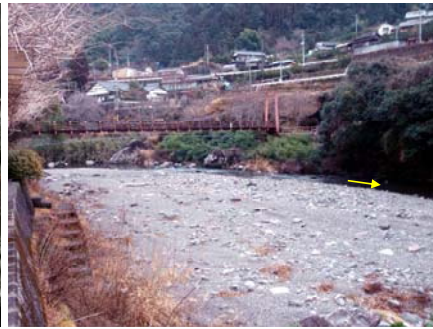
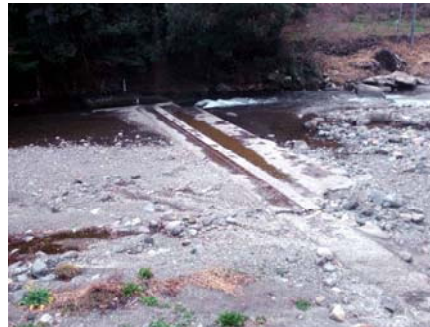
### 制御用測水堰

河口からの距離	20.3 km
位置	緯度 33° 33' 24"
	経度 134° 3' 0"
用途	観測
堤高	0.5 m
堤長	40.5 m
遊上性評価	容易

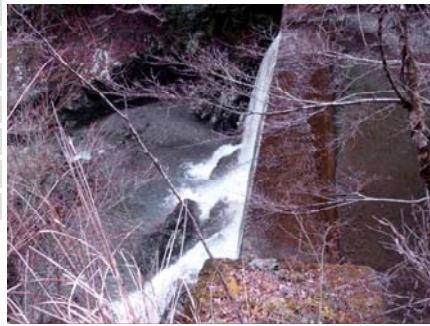
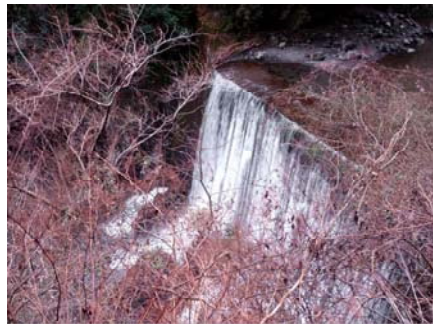
### 第1号玉石コンクリートダム

河口からの距離	28.4 km
位置	緯度 33° 36' 27"
	経度 134° 1' 59"
用途	砂防
堤高	6.5 m
堤長	30.0 m
遊上性評価	不可

前述した3基より上流に位置する大平ダム（河口から24.2km）、第1号玉石コンクリートダム（河口から28.4km）、安田川取水ダム（河口から29.2km）の3施設では魚介類の遡上がほぼ不可能となっている。このうち、大平ダムには魚道が設置されているが、他2施設には魚道が設けられていない。また、大平ダムの魚道についても破損、および土砂に埋没しており、機能していない。これら3施設については魚道の補修または新設が具体的な対策となる。ただし、この付近に分布する水産資源としては、アマゴが生息しているに過ぎず、漁場利用の観点からの改善の必要性は先述した他施設に比べ低い。河川全体における魚介類の遡上性の向上を目指すためには、下流側に位置する施設から改善を進め、魚介類の遡上範囲を順次上流側へ拡大してゆく計画とすべきである。

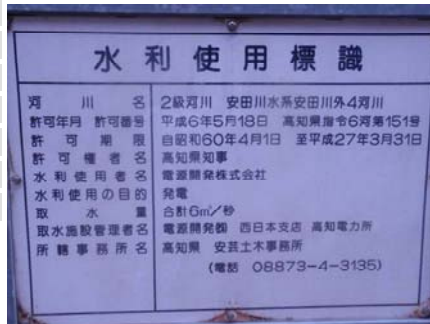
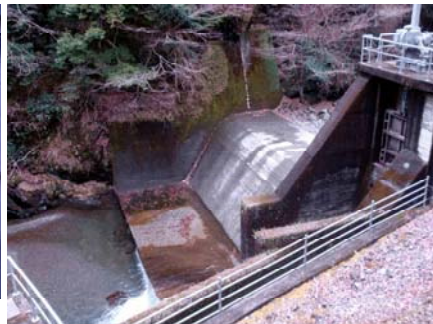
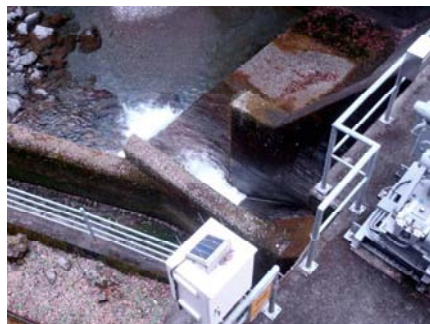
図 3-7-2 (4) 現地踏査により確認した横断構造物

河口からの距離	29.2 km
位置	緯度 33° 36' 47"
	経度 134° 2' 3"
用途	発電
堤高	4.6 m
堤長	18.6 m
遊上性評価	不可

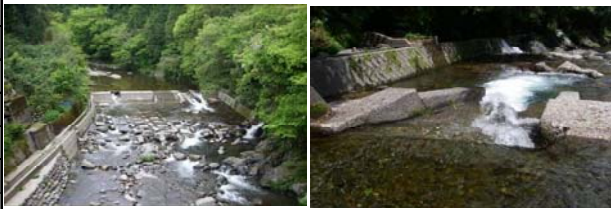
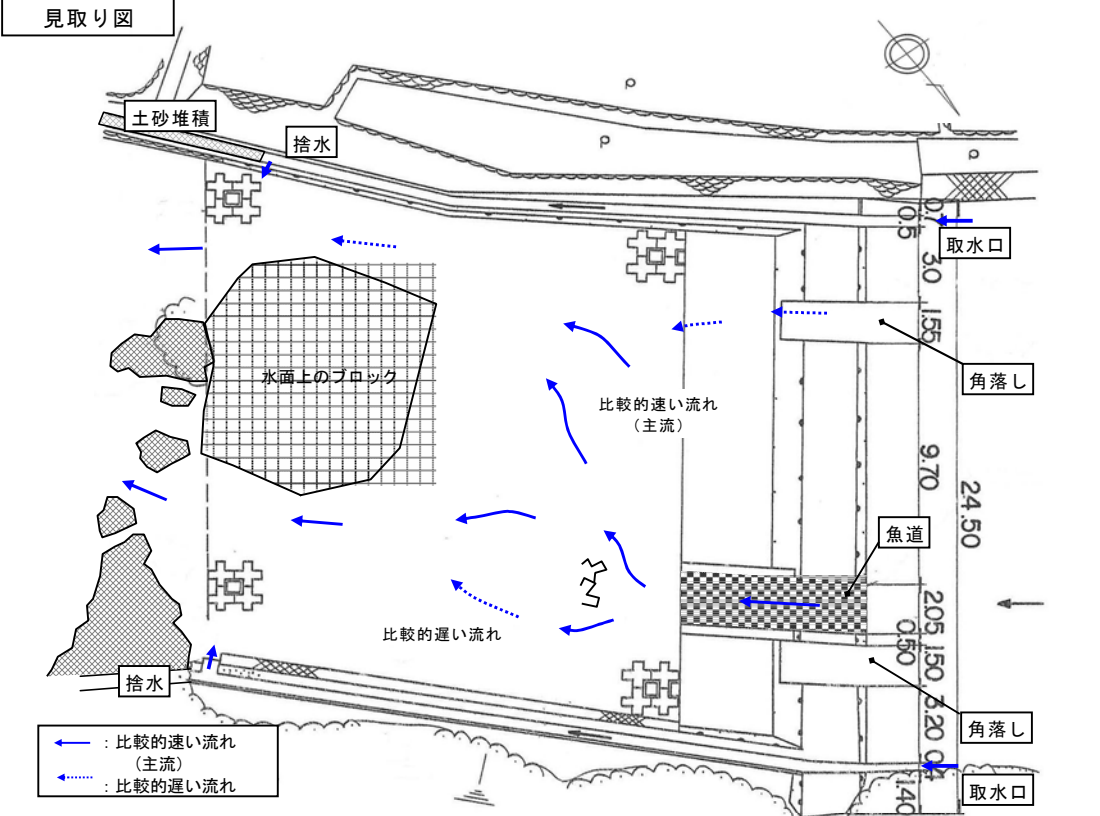
図 3-7-3 (1) 簡易調査により確認した横断構造物

安芸土木事務所	水系：安田川 河川名：安田川	記号	5-04	
名称	状況写真	河口からの距離 (km)		
上坪頭首工

22.0		
用途		位置		
農業		緯度	33° 34' 10"	
堤高 (m)		経度	134° 2' 46"	
1.3		遡上性評価		
堤長 (m)		障害		
24.5	調査日			
■横断構造物調査結果		2010年 5月 14日		
①横断構造物		調査時水位		
水面落差：約 1.1 m(測定箇所=魚道)		0.30 m		
破損箇所 無し・有り		( 東島 観測所)		
(破損状況=魚道(摩耗))				
②魚道				
□設置：無し 有り(基数=1基)				
□位置：左岸 右岸・中央				
□破損状態：破損無し・一部有り・破損 摩耗				
□タイプ：アイスハーバー・階段・パーチカルスロット・潜孔式 粗石付き斜路・デニール・エレベータ 斜路				
③魚類の遡上性		【主な障害】 魚道内の流速が速い。		
④取水状況		□取水 左岸：無し 有り 右岸：無し 有り(水路内の土砂堆積により機能していない)		
□捨水 左岸：無し 有り 右岸：無し 有り				
⑤堆砂状況		上流：無し 有り(小・中・満杯)		
⑥堰の構造		□固定 可動 □コンクリート 石(空・練り)・ブロック		
(タイプ)		□直線 曲線 □その他		
備考				
<p>見取り図</p>

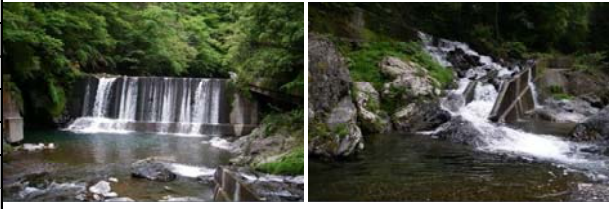
図 3-7-3 (2) 簡易調査により確認した横断構造物

安芸土木事務所	水系：安田川 河川名：安田川	記号	5-05
名称	状況写真	河口からの距離 (km)	
大平ダム

24.2	
用途		位置	
砂防		緯度	33° 34' 58"
堤高 (m)		経度	134° 2' 30"
8.0		遡上性評価	
堤長 (m)		不可	
22.0			調査日
■横断構造物調査結果		2010年 5月 14日	
①横断構造物	水面落差：約 6.0 m (測定箇所=水通し) 破損箇所 (無し)・有り (破損状況=)	調査時水位	
②魚道	□設置：無し (有り) (基数= 2基) □位置：左岸 (右岸) 中央 □破損状態：破損無し (一部有り) (破損) (右岸：全損、左岸：土砂崩壊による埋没) □タイプ：アイスハーバー (階段)・パーチカルスロット・潜孔式 粗石付き斜路・デニール・エレベータ	0.30 m ( 東島 観測所)	
③魚類の遡上性	【主な障害】右岸側は水面とは接しておらず、全く改善の余地はない。また、左岸側は土砂崩壊の影響により、魚道内に土砂が堆積し、埋没状態となっており機能を果たしていない。		
④取水状況	□取水 左岸 (無し)・有り 右岸 (無し)・有り □捨水 左岸 (無し)・有り 右岸 (無し)・有り		
⑤堆砂状況	上流：無し (有り) (小・中・満杯)		
⑥堰の構造 (タイプ)	<input checked="" type="checkbox"/> 固定・可動 <input checked="" type="checkbox"/> コンクリート・石 (空・練り)・ブロック <input checked="" type="checkbox"/> 直線・曲線 <input type="checkbox"/> その他		
備考：			
<div style="display: flex; align-items: flex-start;"> <div style="flex: 1;"> <p>見取り図</p>   </div> <div style="flex: 1;">

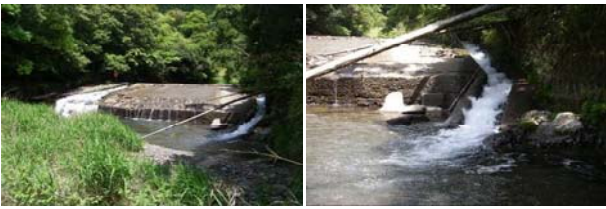
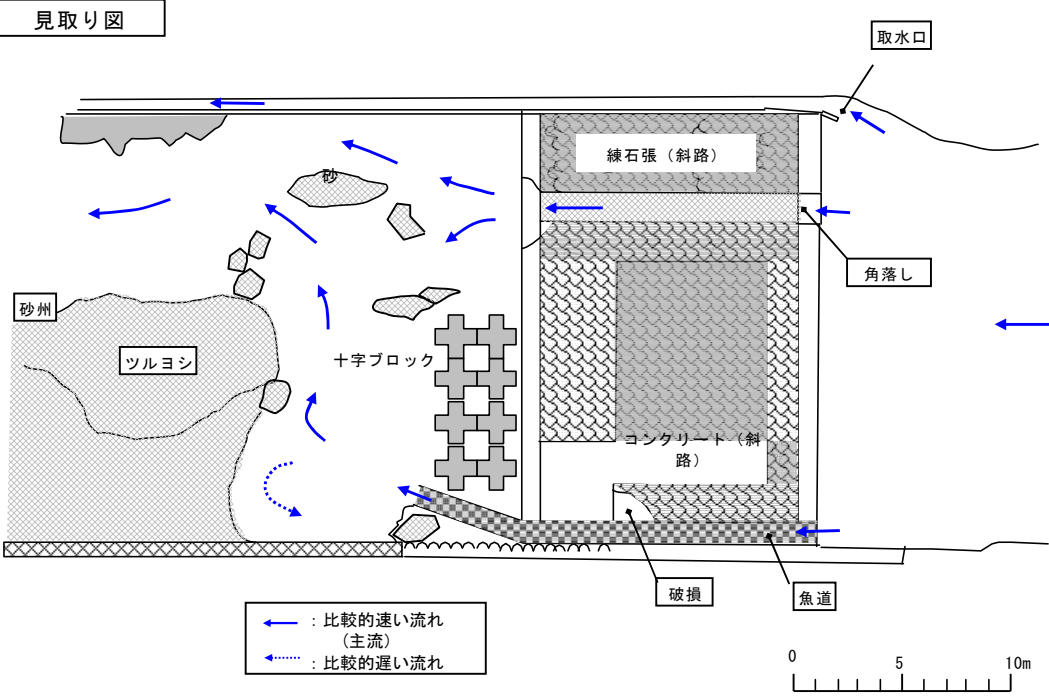
図 3-7-3 (3) 簡易調査により確認した横断構造物

安芸土木事務所	水系：安田川 河川名：東川	記号	5-06	
名称	状況写真	河口からの距離 (km)		
西平野頭首工

21.2		
用途		位置		
農業		緯度	33° 33' 44"	
堤高(m)		経度	134° 3' 18"	
4.0		遡上性評価		
堤長(m)		困難		
22.0	調査日			
■横断構造物調査結果		2010年 5月 14日		
①横断構造物		調査時水位		
水面落差：約 3.0m (測定箇所= 右岸水通し)		0.30 m		
破損箇所：無し (有り)		( 東島 観測所)		
(破損状況= 左岸魚道脇に深さ0.6m程度の穴)				
②魚道				
□設置：無し (有り) (基数= 1基)				
□位置：左岸・右岸・中央				
□破損状態：破損無し (一部有り)・破損				
□タイプ：アイスハーバー・階段・パーチカルスロット・潜孔式 粗石付き斜路・デニール・エレベータ				
③魚類の遡上性		【主な障害】		
		魚道内の流速が速い。また、白泡が発生している。		
④取水状況		□取水 左岸 (無し)・有り 右岸：無し (有り)		
		□捨水 左岸 (無し)・有り 右岸 (無し)・有り		
⑤堆砂状況		上流：無し (有り) (小・中・満杯)		
⑥堰の構造		□固定・可動 □コンクリート・石 (空・練り)・ブロック		
(タイプ)		□直線・曲線 □その他		
備考：堰下流では、アユの群れ、ハマアトがみられたが、上流側ではアユの個体もハマアトも確認できなかった。				
<div style="display: flex; justify-content: space-between;"> <div style="border: 1px solid black; padding: 5px;">見取り図</div> <div style="border: 1px solid black; padding: 5px;">取水口</div> </div>

<div style="display: flex; justify-content: space-between; align-items: center;"> <div style="border: 1px solid black; padding: 5px;"> <p>← 比較的速度い流れ (主流)</p> <p>← 比較的速度い流れ</p> </div> <div style="text-align: right;"> <p>0 5 10m</p> </div> </div>

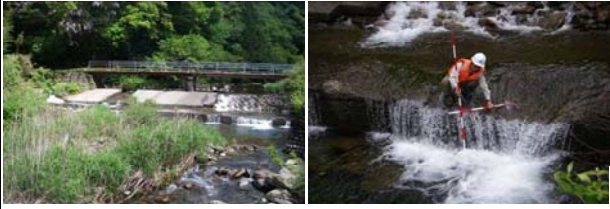
図 3-7-3 (4) 簡易調査により確認した横断構造物

安芸土木事務所	水系：安田川 河川名：東川	記号	5-07	
名称	状況写真	河口からの距離 (km)		
東川坂本堰

24.3		
用途		位置		
農業		緯度	33° 34' 12"	
堤高 (m)		経度	134° 4' 25"	
2.5		遡上性評価		
堤長 (m)	障害			
25.0	調査日			
■横断構造物調査結果		2010年 5月 14日		
①横断構造物	水面落差：約 2.2 m (測定箇所= 左岸側斜路部) 破損箇所：(無し)・有り (破損状況= )	調査時水位		
②魚道	<input type="checkbox"/> 設置：(無し)・有り (基数= 基) <input type="checkbox"/> 位置：左岸・右岸・中央 <input type="checkbox"/> 破損状態：破損無し・一部有り・破損 <input type="checkbox"/> タイプ：アイスハーバー・階段・パーチカルスロット・潜孔式 粗石付き斜路・デニール・エレベータ	0.30 m ( 東島 観測所)		
③魚類の遡上性	【主な障害】左岸：落差約0.7m 右岸：ルートなし (高流速、落差、水量不足)			
④取水状況	<input type="checkbox"/> 取水 左岸：(無し)・有り 右岸：無し・(有り) <input type="checkbox"/> 捨水 左岸：(無し)・有り 右岸：無し・(有り)			
⑤堆砂状況	上流：無し・(有り) (小・中・満杯)			
⑥堰の構造	<input checked="" type="checkbox"/> 固定・可動 <input checked="" type="checkbox"/> コンクリート 石 (空・練り)・ブロック (タイプ) <input checked="" type="checkbox"/> 直線・曲線 <input type="checkbox"/> その他			
備考：アユの遡上に当たっては、左岸側の段差約0.7mの改修により、粗石付き斜路への誘導が可能と考えられる。				
<div style="border: 1px solid black; padding: 10px;"> <p>見取り図</p>

<p> <input checked="" type="checkbox"/>比較的速度い流れ (主流)  <input checked="" type="checkbox"/>比較的速度い流れ </p> <p>0 5 10m</p> </div>

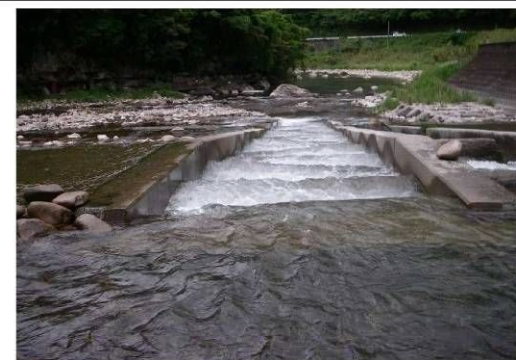
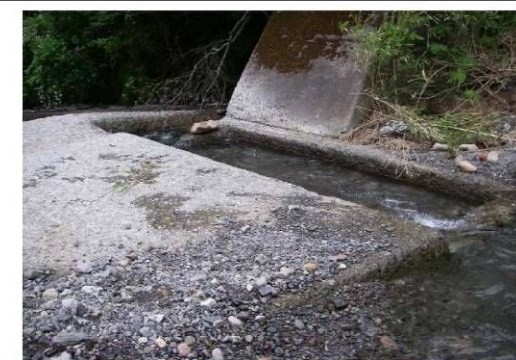
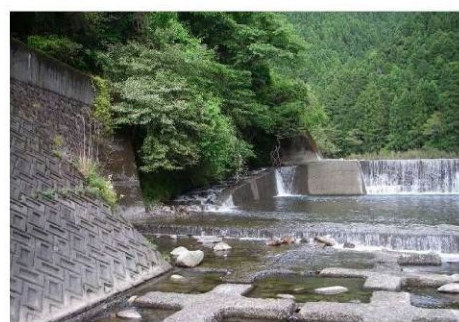
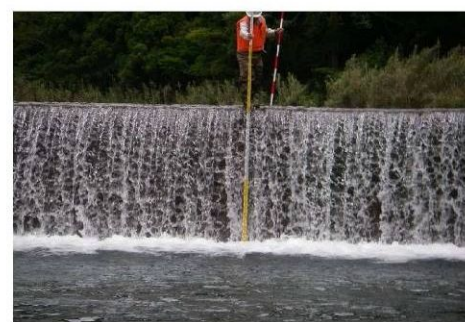
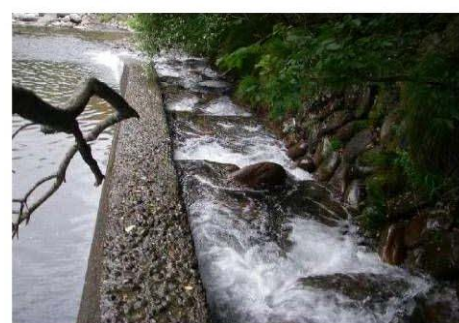
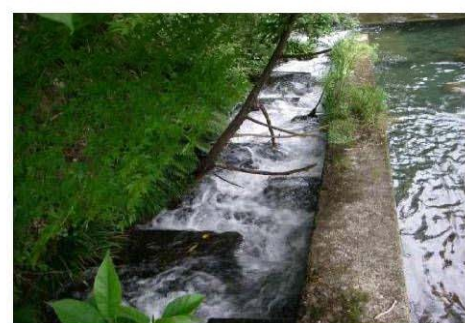
図 3-7-4 (2) 詳細調査により確認した横断構造物 (安田川ダム)

安芸土木事務所	水系：安田川 河川名：安田川	記号	5-06S
名称	状況写真	河口からの距離 (km)	9.6
安田川ダム	 	位置	緯度 33° 30' 5"
用途	 	経度	134° 0' 51"
砂防		遡上性評価	
堤高 (m)	4.7	障害	
堤長 (m)	85.3	調査日	2010年 5月 18日
■横断構造物調査結果		調査時水位	14.72 m
①横断構造物	水面落差：約 3.0 m (測定箇所= 左岸側) 破損箇所：無し・有り (破損状況= )	( 焼山堰 量水標 )	
②魚道	□設置：無し (有り) (基数= 4基) □位置：左岸 右岸 中央 □破損状態：破損無し・一部有り・破損 (魚道Bの隔壁) □タイプ：アイスハーバー・階段・パーティカルスロット・潜孔式 粗石付き斜路・デニール・エレベータ・斜路・ハーフコーン		
③魚類の遡上性	【主な障害】 高低差が大きい。高流速。		
④取水状況	□取水 左岸 (無し)・有り 右岸 (無し)・有り □捨水 左岸 (無し)・有り 右岸 (無し)・有り		
⑤堆砂状況	上流：無し (有り) (小・中・満杯)		
⑥堰の構造 (タイプ)	□固定・可動 □コンクリート 石 (空・練り)・ブロック □直線・曲線 □その他		
備考

①魚道Cの状況

②魚道Aの上流端の状況

③魚道Aの下流側の状況

④本堤の落差状況

⑤魚道Aの流況状況

⑥魚道Dの流況状況

当該ダム本体上流端には約 2.5m の大きな落差があるため、設置されている 4 基の魚道以外に遡上ルートはないが、魚道の中には十分に機能していないものがあり、遡上障害となっていることが考えられる。

魚道 B では、魚道内の高流速、白泡の解消、及び上流端の高落差の解消が、また魚道 D では魚道下流端の高落差の解消、及び魚道入り口へのアユの誘導が課題である。その他の魚道については、調査時の水位では大きな問題はなかった。

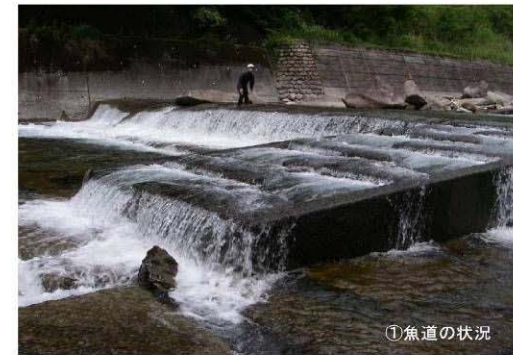
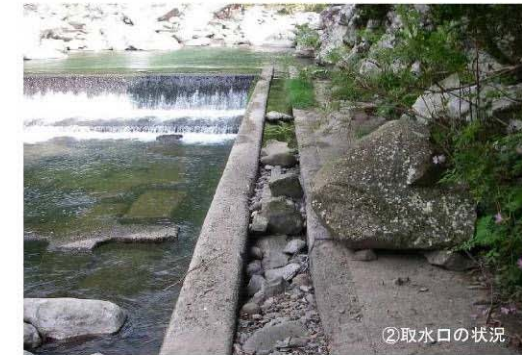
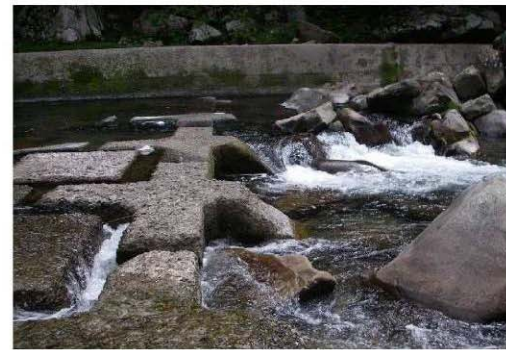
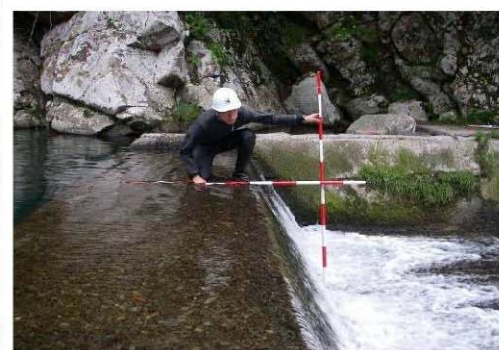
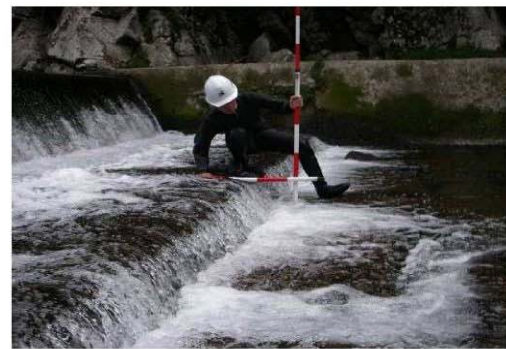
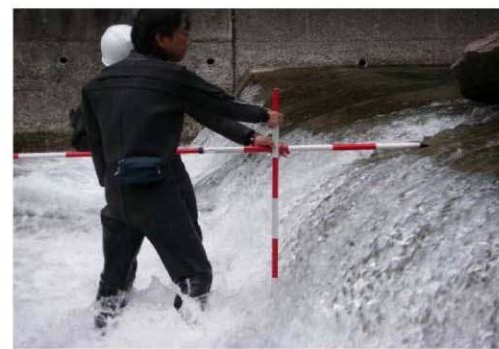
図 3-7-4 (3) 詳細調査により確認した横断構造物 (東瀬切頭首工)

安芸土木事務所	水系：安田川 河川名：安田川	記号	5-05S
名称	状況写真	河口からの距離 (km)	15.1
東瀬切頭首工	 	位置	緯度 33° 31' 37"
用途		経度	134° 2' 25"
農業		遡上性評価	
堤高 (m)	1.0	障害	
堤長 (m)	36.5	調査日	2010年 5月 14日
■横断構造物調査結果		調査時水位	0.30 m
①横断構造物	水面落差：約 1.0 m (測定箇所=中央) 破損箇所：(無し)・有り (破損状況=右岸側は摩耗)	(東島 観測所)	
②魚道	<input type="checkbox"/> 設置：無し (有り) (基数=1基) <input type="checkbox"/> 位置：左岸・右岸 (中央) <input type="checkbox"/> 破損状態：(破損無し)・一部有り・破損 <input type="checkbox"/> タイプ：アイスハーバー・階段・パーチカルスロット・潜孔式 粗石付き斜路・デニール・エレベータ (斜路)		
③魚類の遡上性	【主な障害】 高低差が大きい。		
④取水状況	<input type="checkbox"/> 取水 左岸：無し (有り) 右岸：(無し)・有り (水路に土砂が堆積し、取水は不可) <input type="checkbox"/> 捨水 左岸：(無し)・有り 右岸：無し・有り		
⑤堆砂状況	上流 (無し)・有り (小・中・満杯)		
⑥堰の構造 (タイプ)	<input checked="" type="checkbox"/> 固定・可動 <input checked="" type="checkbox"/> コンクリート 石 (空・練り)・ブロック <input checked="" type="checkbox"/> 直線・曲線 <input type="checkbox"/> その他		
備考

③左岸側の十字ブロック下流端の状況

④左岸側本堤の落差状況

⑤左岸側水叩きの落差状況

⑥右岸側本堤の落差状況

当頭首工は堰本体上流端に 0.8～1.0m の大きな落差があるため、魚道以外に遡上ルートはない。しかし、魚道の下流端には 0.5m の落差（写真右）が生じており、そこを跳躍するために必要な下流端直下の水深も 0.05m とごく浅いため、魚道に侵入できていないと判断できる。一方、魚道内の流水状況は流速等も含め遡上に大きな障害はなく、魚道下流端の落差を改良できればここでの遡上阻害は解消できよう。

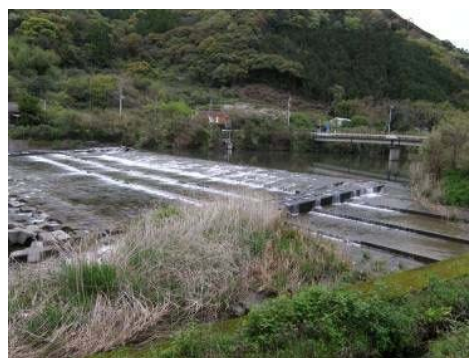
水域1は、本川河口から大平ダム（24.2km）までの区間と本川河口から20.3kmの上流で合流する支川東川である。この間には多数の横断構造物が存在し、このうち、遡上障害と判定された最下流の構造物は河口から3.1kmに位置する焼山頭首工（右写真）である。

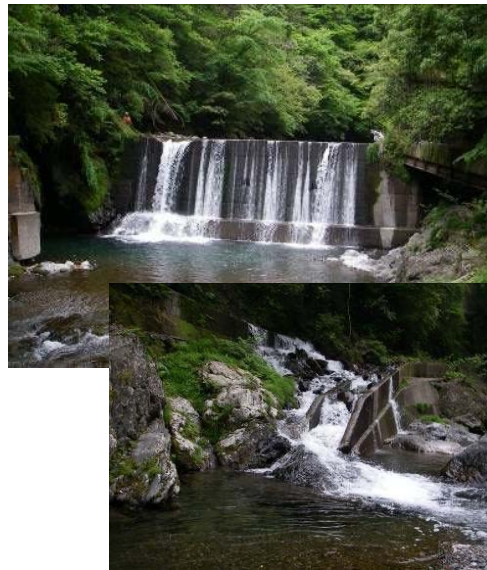
大平ダムと設置された魚道

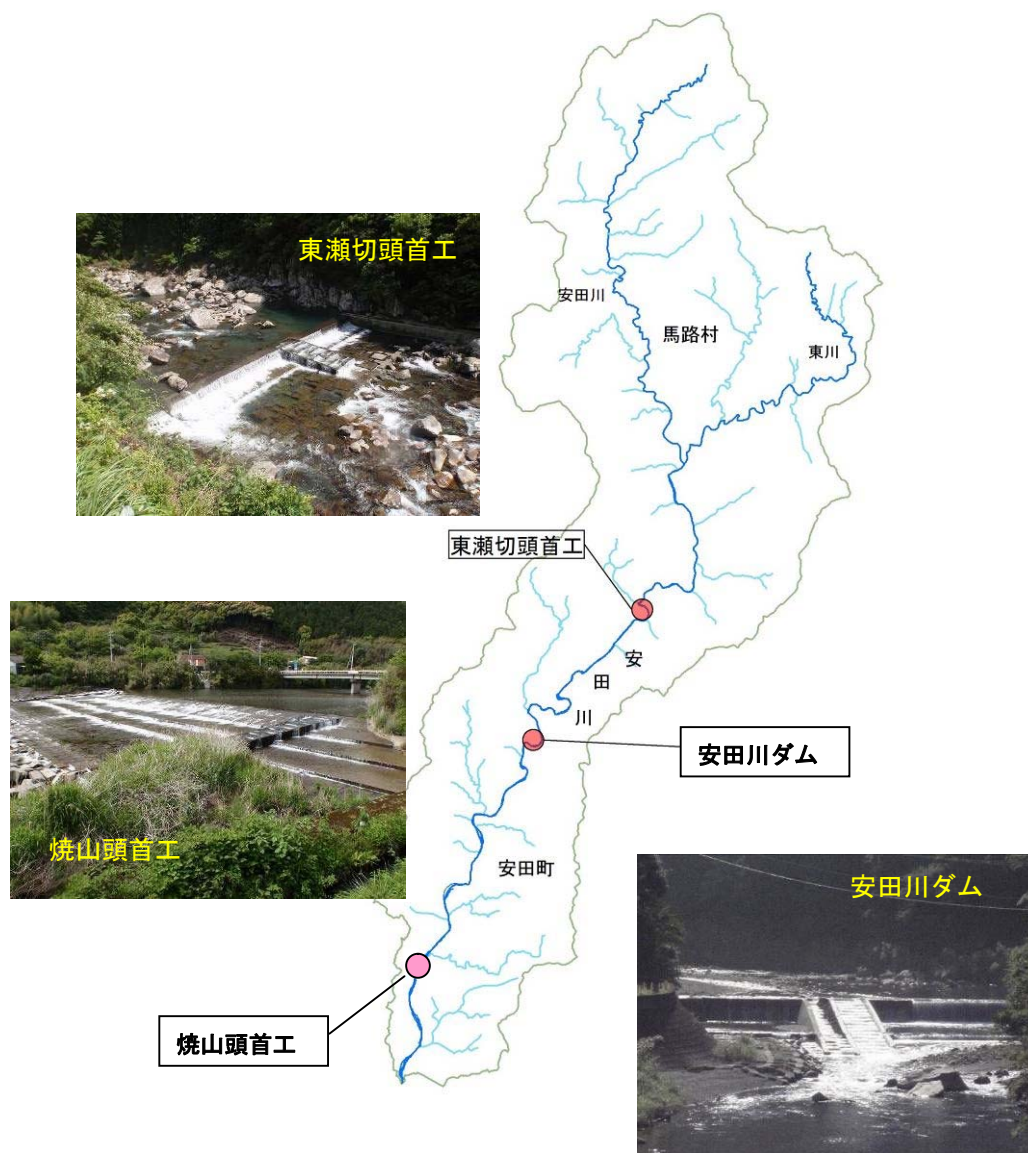
図 3-7-6 各横断構造物の位置

安田川中・下流域における横断構造物がアユの分布等に及ぼす影響を検討するため、安田川の河口から 3.1km、9.6km、15.1km に設置された焼山頭首工、安田川ダム※、東瀬切頭首工の下流でのアユの集積状況等を潜水目視観察により把握した(図 3-7-6)。なお、各施設での調査はアユの遡上期間である 2010 年 5 月 18 日に焼山頭首工、2010 年 5 月 18 日と、8 月 21 日に安田川ダム、5 月 14 日に東瀬切頭首工でそれぞれ実施した。

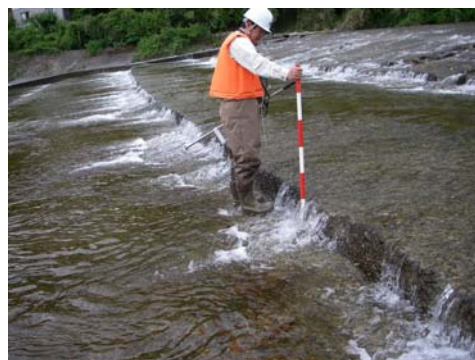
当該頭首工本体は、数段の段差と斜路の構成となっており（右写真）、水深が浅く、流速もあることから設置されている 3 基の魚道が主な遡上ルートであるが、魚道には以下に示す課題がある。

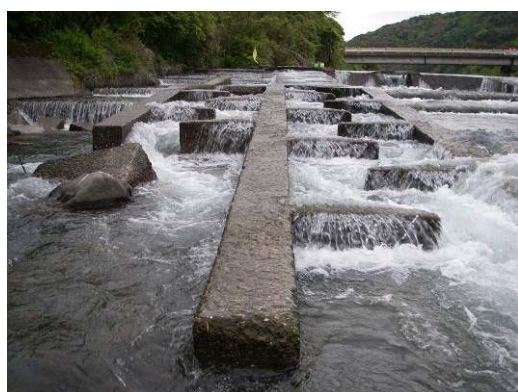
魚道 A・B の下流端

一方、魚道 A・B 下流端周辺では、生息密度が 3.00 尾/m<sup>2</sup>でやや集積傾向にあり、水位等の条件によっては遡上可能な状態であると判断される。また、魚道 C の下流端周辺では、生息密度が 0.50 尾/m<sup>2</sup>と低く、調査時の状況下では遡上可能な状態であると判断されるが、魚道下流部が堆積土砂で埋没しており、水位等の条件によっては遡上障害となっていることが考えられる。

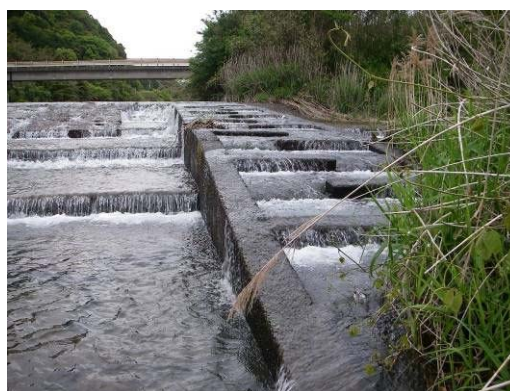
魚道 C の下流端

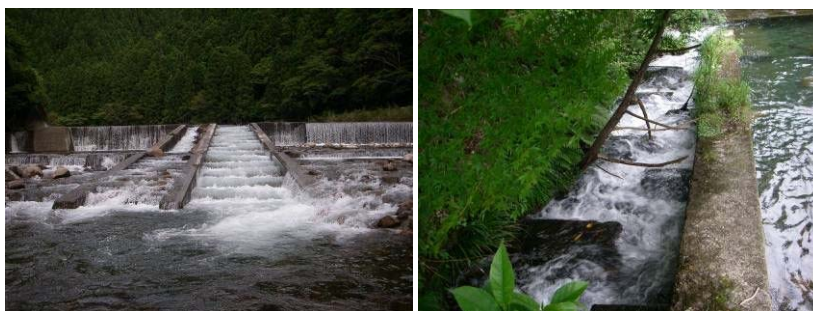
魚道 B・C (左) と・D (右)

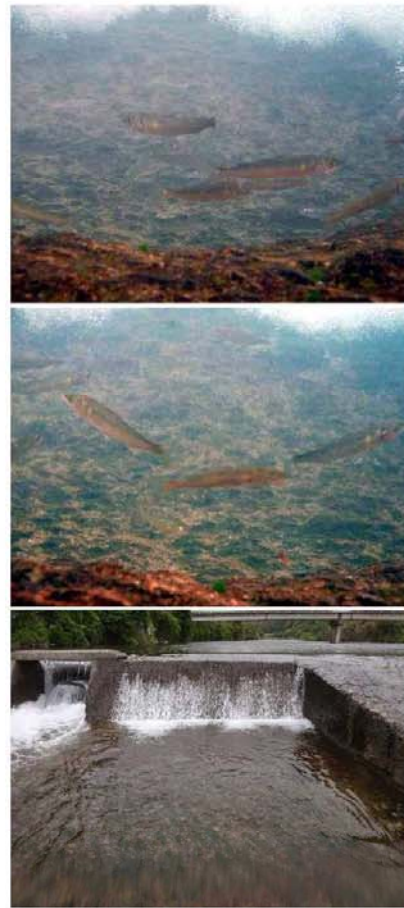
**安田川 焼山頭首工でのアユ分布状況**  
調査日: 2010年5月18日 水温18.9°C(13:14) 水位: 14.72m(焼山堰水位) 濁度: 度 天候: くもり

構造物調査日: 2010年5月18日、水位: 14.72 m(焼山堰観測所)、天候: 曇り

箇所番号	アユ生息密度 (尾/m <sup>2</sup> )
①	3.00
②	3.13
③	0.50
④	3.00
⑤	6.25
⑥	5.13
⑦	4.00
⑧	3.17
⑨	3.17
⑩	3.50
⑪	4.75

- : 著しく集積(10尾/m<sup>2</sup>超)
- : 集積(5~10尾/m<sup>2</sup>)
- : 中密度(1~5尾/m<sup>2</sup>)
- : 低密度(1尾/m<sup>2</sup>未満)

焼山頭首工下流にて観測されたアユの生息密度は、0.50～6.25 尾/m<sup>2</sup>の範囲で変動し、平均生息密度は 3.60 尾/m<sup>2</sup>であった。調査箇所の中で生息密度の最大値は、護床ブロックの右岸側における 6.25 尾/m<sup>2</sup>で、次いで護床ブロックの左岸側における 5.13 尾/m<sup>2</sup>であり、アユが集積傾向にあった。

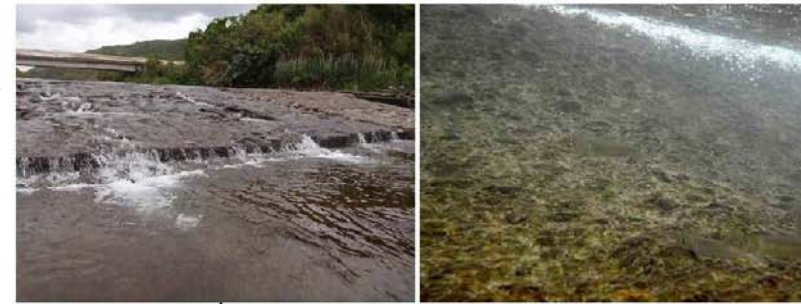
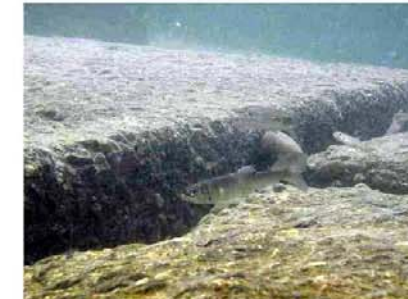
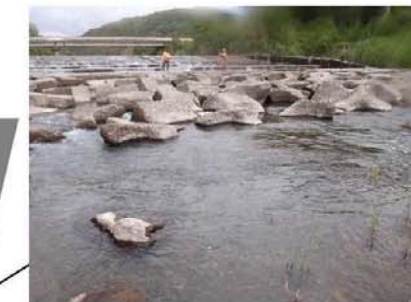
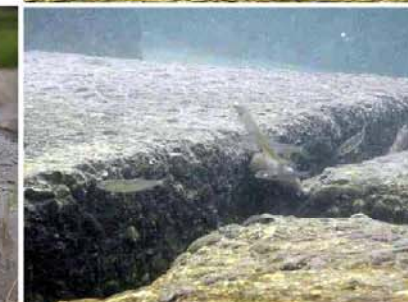
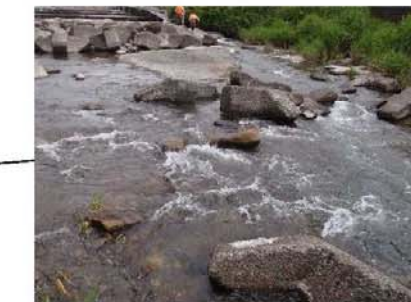
図 3-7-7(1) 遡上アユの集積状況

■アユの生息密度は0.50~6.25尾/m<sup>2</sup>の範囲で変動し、平均密度は3.60尾/m<sup>2</sup>。  
 ■著しい集積状態にはないが、密度が高かった⑤と⑥ではアユが集積傾向にある。  
 ■右岸側魚道内ではアユが確認された一方、左岸側魚道内にはアユがみられず。  
 ■水位は4月27日調査時に比べると低く、右岸側魚道は幾分利用しやすくなったものの、左岸側魚道に比べると利用し難い状態にある。  
 ■斜路部は、4月27日調査時に比べると流速が低下して遡上しやすい状況にあった。  
 ■アユのサイズ  
 全長7~13cm程度で、12cm程度が主体。

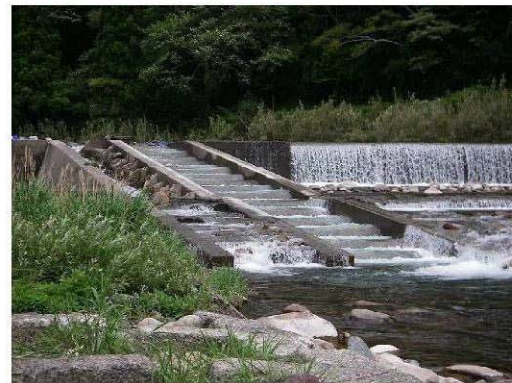
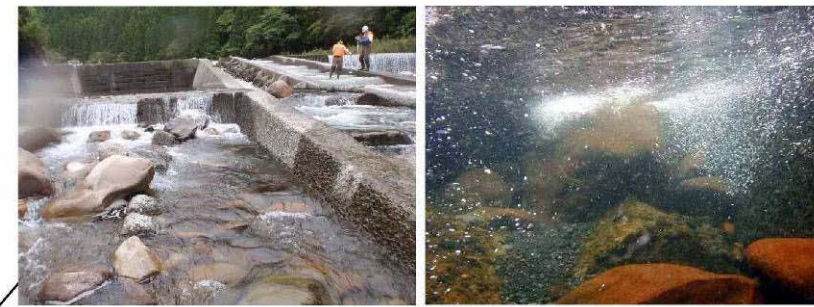
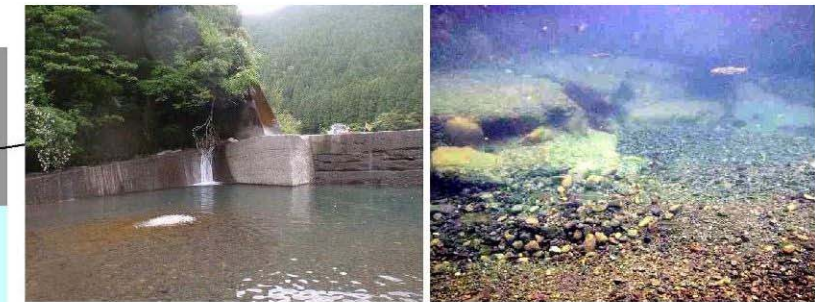
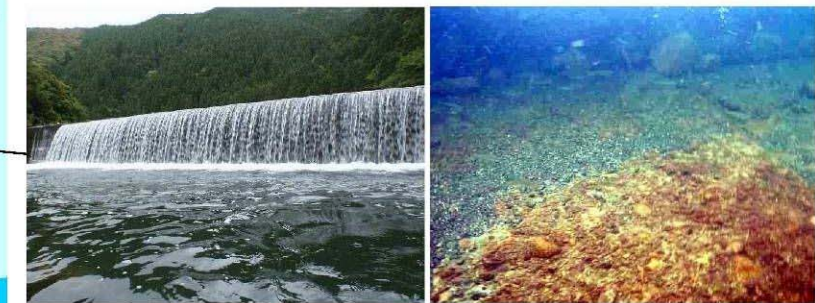
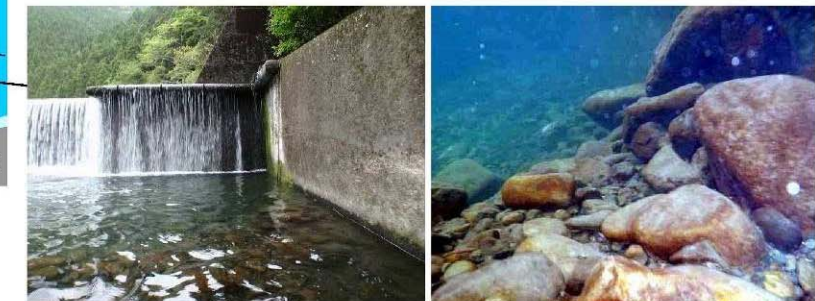
図 3-7-7(2) 遡上アユの集積状況

■アユの生息密度の最大値は⑥での6.50尾/m<sup>2</sup>で、集積傾向にある。  
 ■③、④での生息密度も相対的に高く、落差の直下にアユの滞留が認められる。  
 ■魚道B、C下流端周辺(①)での生息密度は1.88尾/m<sup>2</sup>で、集積状態にはない。  
 ■平均生息密度は2.17尾/m<sup>2</sup>で、同日調査した焼山堰下の平均密度3.60尾/m<sup>2</sup>より低い。  
 ■アユのサイズ: 全長11~17cm程度で、13cm前後が主体。

評価  
 ○魚道C(ハーフコーン魚道)では、魚道内(中間付近)でも稚アユが確認でき、遡上可能な状態に改善されたと判断できる。なお、別途調査により魚道上流端において遡上個体も捕獲されており、この結果からも遡上可能と結論される。  
 ○⑥地点での稚アユ集積は、当プール部からの魚類の遡上が困難な状態にある事を示唆しており、対策が望まれる。  
 ○⑤地点でのプール部には稚アユの集積はなく、平水位より水量が豊富な状態では魚道A(右岸側)が利用されていると推察できる。

- ① 安田川の最下流（3.1km）に位置する焼山頭首工では、魚道を通じある程度の遡上は可能である。しかし、今以上に遡上性を向上させるためには現状設置されている3本の魚道の構造改善が課題である。
- ② 安田川ダムでは2009年に実施された魚道の改修により一定の遡上性は確保された。しかし、未補修の3基の魚道には遡上障害となる下流端の高落差、魚道内の高流速、白泡・乱流の発生などの問題が残されている。このように、安田川ダムでは既設魚道を中心とした補修、構造改善が課題である。
- ③ 東瀬切頭首工では堰中央に設置された唯一の魚道が機能していない状態にあった。その原因は魚道下流端に生じた約0.5mの落差であり、この改善が急務である。
- ④ 上記3基より上流に位置する構造物においても魚介類の遡上障害となっている施設が複数存在しており、これらも順次改善してゆく必要がある。これら堰では、魚道の破損や魚道の未設置が遡上阻害の要因となっており、これらの改善に伴う遡上性の確保も今後の課題といえよう。

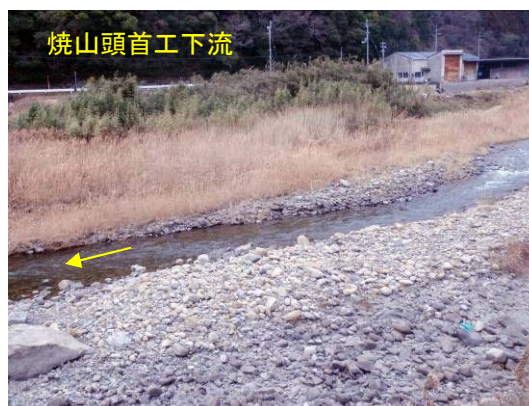
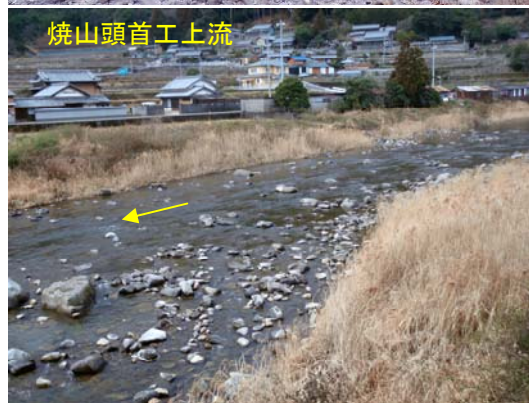
焼山頭首工の上下流における流況  
(2010年2月)

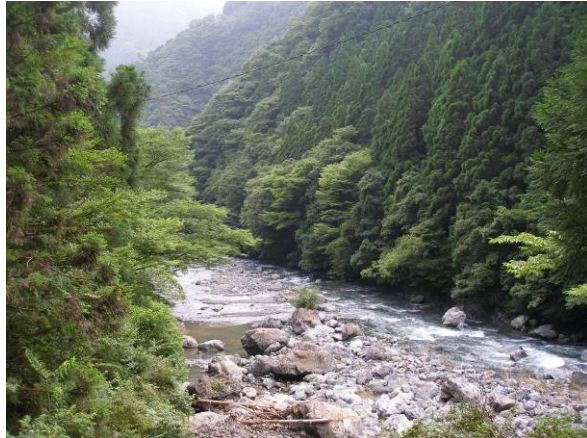
安田川上流域河畔に残された自然林。幅の狭いものが多く、背後には植林地が迫っているとこがほとんどである。

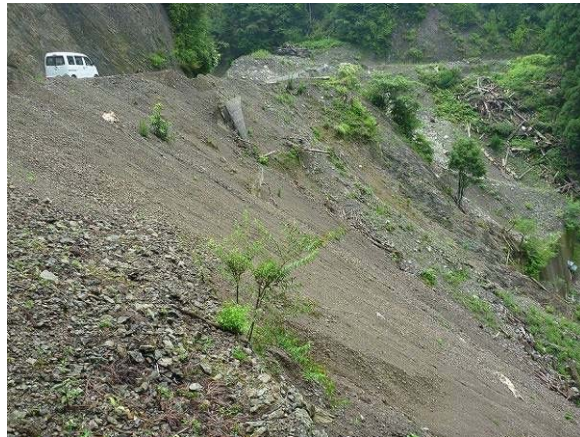
林道が発端になったと考えられる崩壊の事例。車が停車している山側には高い切土がある。谷側の土砂は絶えず移動しており、土砂の発生源であるとともに、植生の回復も難しい。

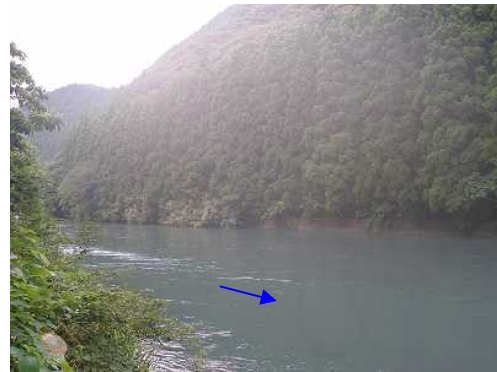
中流部の河畔を植林が占める区間  
下層植生が未発達の場合、土砂や濁水が流入しやすくなる

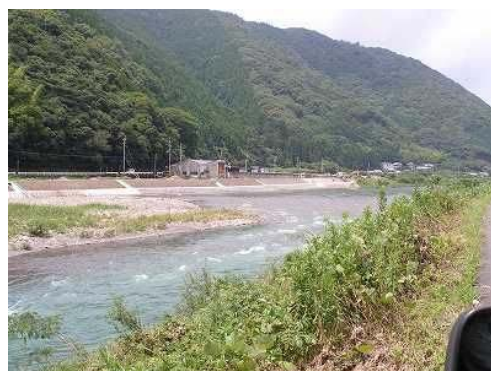
河岸の造成裸地（西島地区）

安田川本川の下流部（西島地区）に見られるような河岸の造成裸地や河岸の崩壊箇所は、土砂や濁水の発生要因となるため早期の緑化が望まれる。

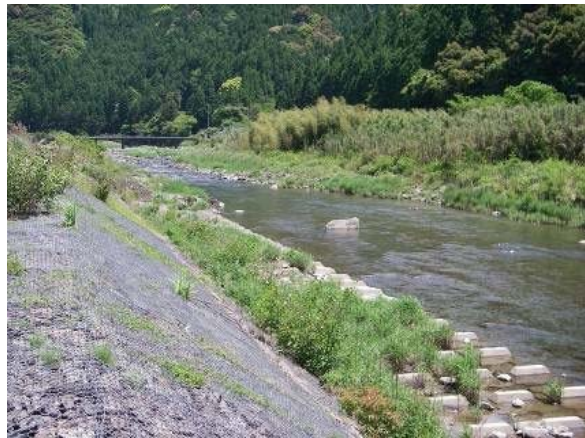
河床低下が確認された直線河道

調査対象区間で実施した川成等に関する調査によると、区間中央～下流の直線的な瀬では自然な小規模形態の構造が人為的に乱されており、生物の生息空間として重要なステップ・プール構造が不明瞭で、全体として河床が低下し、かつ平坦化しつつある。今以上に河床低下と平坦化が進行すれば、環境面のみならず、治水面での問題も大きく、ステップ・プール構造の復元、維持等により河床形態を自然に近く復元する必要がある。

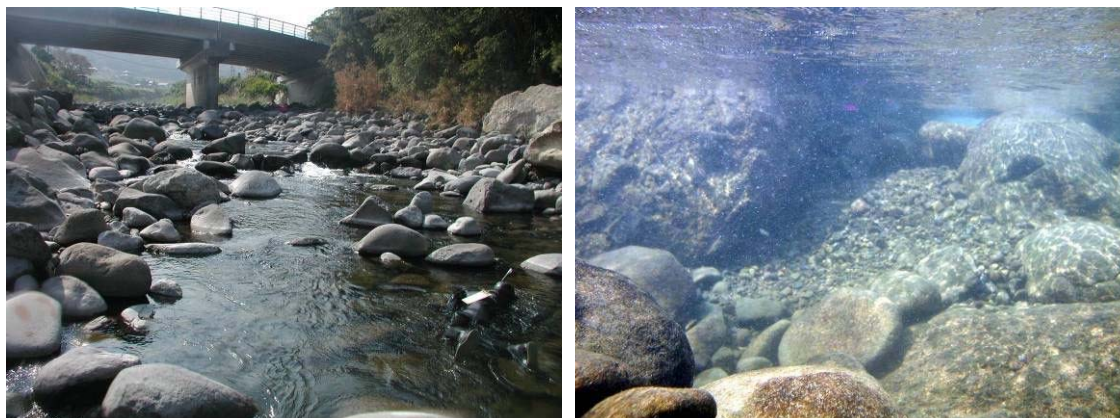
福岡県岩岳川に設置された分散型落差工（左）とその水中の状況（右）  
 ステップ・プールが明瞭で小砂利がよく補足されている

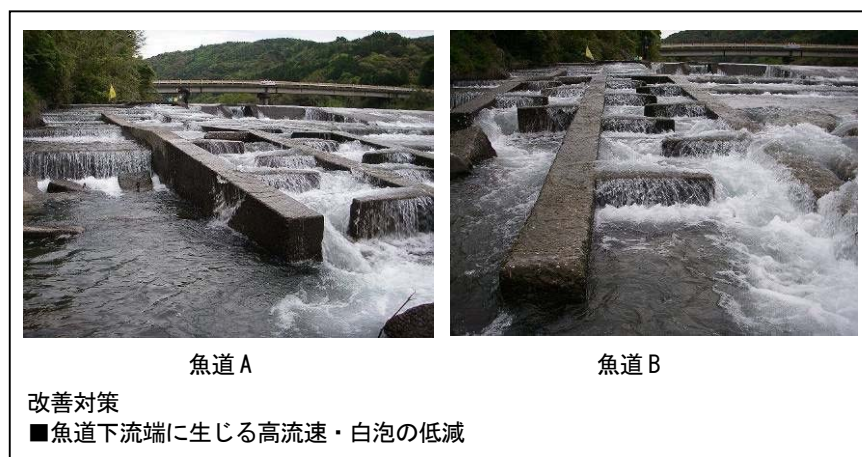
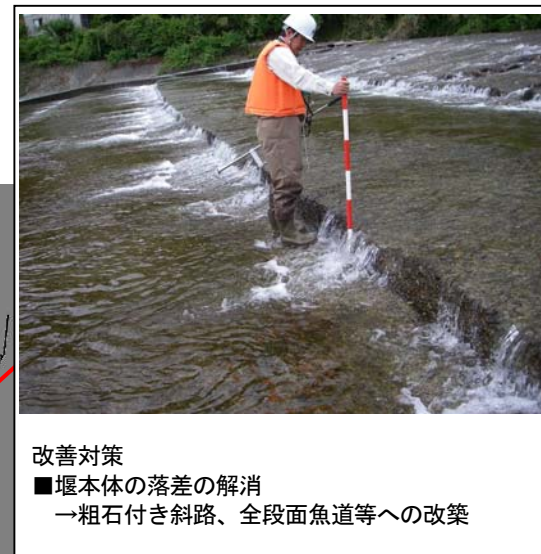
図 4-3-7 焼山頭首工の改善案

焼山頭首工		*安田川本川*	
河口からの距離	3.1 km	 	
位置	緯度		
	経度	133° 59' 18"	
用途	農業		
堤高	1.5 m		
堤長	80.6 m		
遡上性評価	障害

焼山頭首工は河口から上流に向けて最初の堰で3.1kmに位置しており、ここでの遡上障害は安田川の広い範囲に影響が及ぶ。ここでは、主に堰に設置された3基の魚道において、魚道下流部の流況が魚類の遡上を制限しており、その改善がポイントとなる。具体的な改善点は図4-3-7に整理したとおりである。

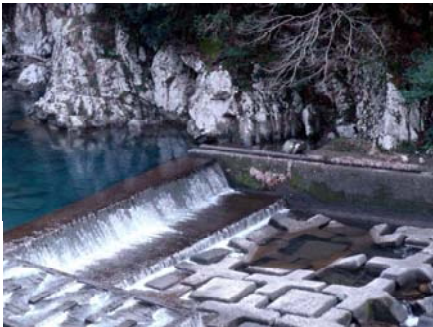
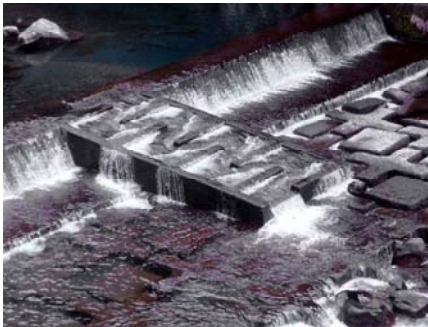
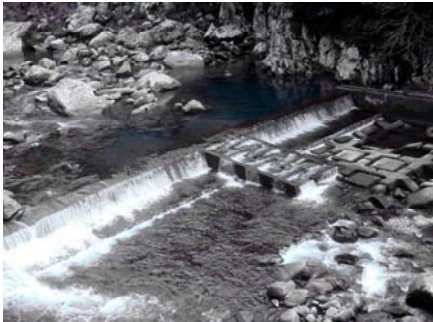
図 4-3-9 東瀬切頭首工の改善案

東瀬切頭首工		*安田川本川*	
河口からの距離	15.1 km

位置	緯度 33° 31' 37" 経度 134° 2' 25"		
用途	農業

堤高	1.0 m		
堤長	36.5 m		
遊上性評価	障害

河口から 15.1km に位置する東瀬切頭首工では堰中央に設置された唯一の魚道が機能していない状態にあった。その原因は魚道下流端に生じた約 0.5m の落差であり、この改善が急務である。その改善策は図 4-3-9 に整理したとおりであり、本施設の改善は比較的容易であろう。

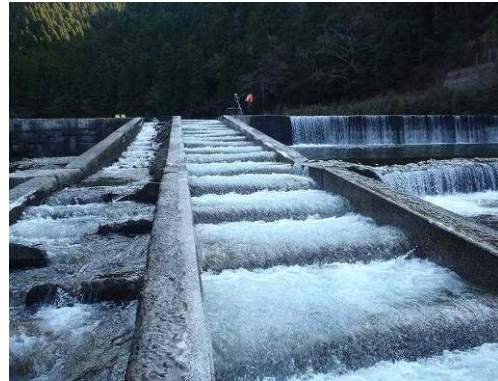
安田川に新設されたハーフコーン型魚道

魚道はプールタイプ、ストリームタイプの二型に大別され、それぞれに多様な形式の魚道が開発されてきた(図4-3-10)。さらに、現在も、例えばハーフコーン型魚道のような新たな魚道の開発が進みつつある。当魚道は2009年に四国では初めて安田川に新設され、その有効性が確認されている。

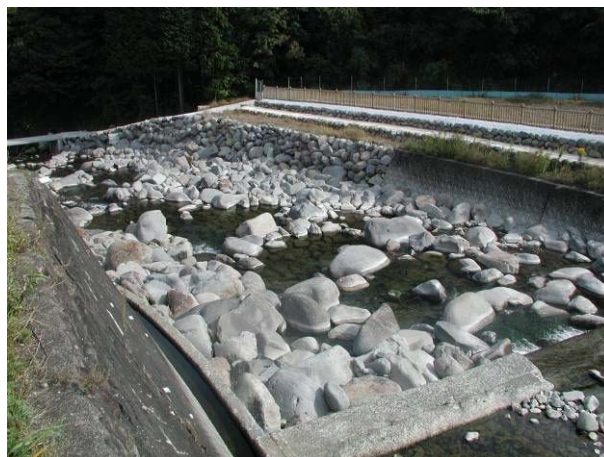
溪床復元型全断面魚道  
福岡県岩岳川に設置された

この他、近年開発された溪床復元型全断面魚道は(右写真、図 4-3-11)、魚介類の移動性の確保に加え、魚道内が魚介類の定住環境として利用されると同時に河床の安定化にも寄与する構造となっており(福留ほか, 2010)、その普及が注目される。

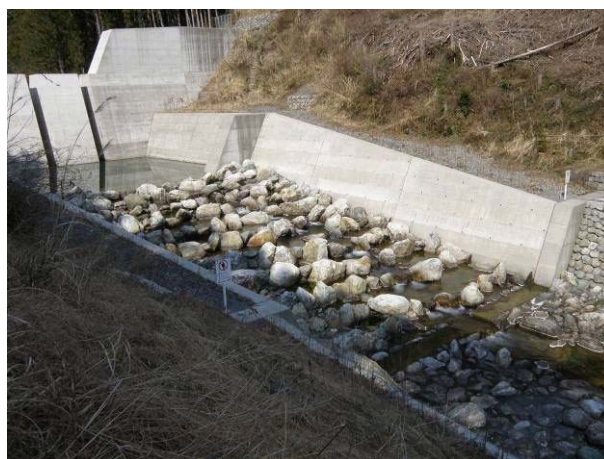
砂防堰堤に設置された階段式全断面魚道  
仁淀川水系成川

また、近年では砂防堰堤等においても全断面魚道が設置された事例があり、これにより円滑な魚類の移動が確保されている(右写真)。さらに、魚道を用いず、堰本体の構造改善により魚介類の移動性を向上させた事例もある(図 4-3-12)。
