安  
漁場管理田保全計画  
川

平成 24 年 3 月

高知県漁業振興課

## 安田川 漁場管理保全計画

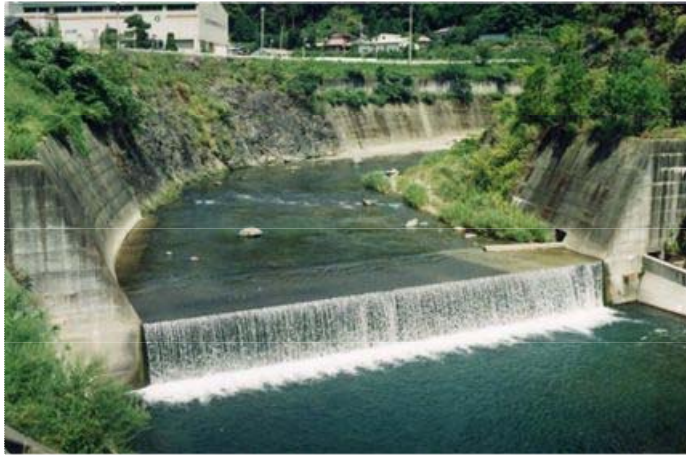
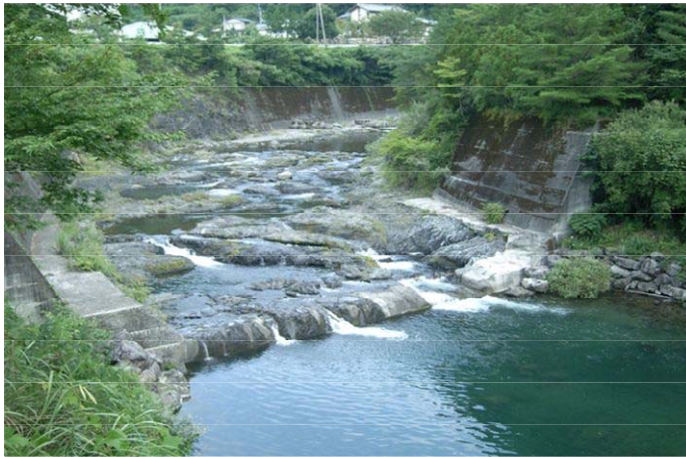
図 4-3-12 堰の本体改造によって魚介類の移動性を確保した事例  
四万十川水系北川川

本体改造

また、近年では砂防堰堤等においても全断面魚道が設置された事例があり、これにより円滑な魚類の移動が確保されている(右写真)。さらに、魚道を用いず、堰本体の構造改善により魚介類の移動性を向上させた事例もある(図 4-3-12)。
