漁場管理の保全計画

高知県漁業振興課

西の川 漁場管理保全計画

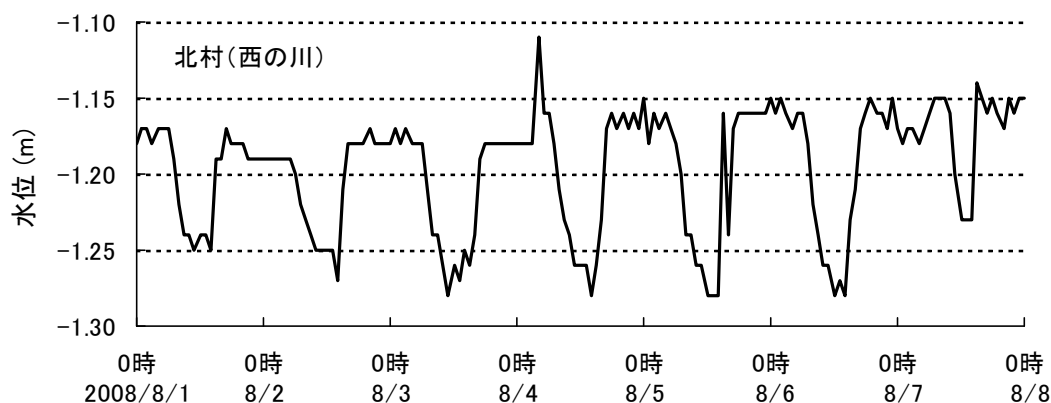
図 3-1-3 西の川下流部（北村水位観測所）における夏季平常時の水位の経時変化

西の川では、発電運用（ピーク立て発電）に流況が左右される。吉良川発電所放水口の下流側に位置する北村水位観測所の経時変化の一例を示すと（図 3-1-3）、1日の間に水位が増減する状況が見られる。このような人為的な操作により、下流部では流況が短時間の間に変化する不安定な環境下にあるといえる。

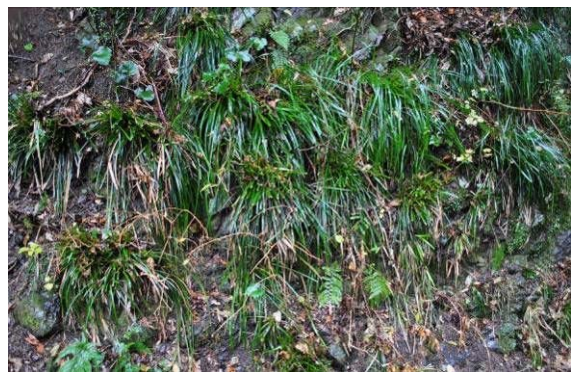
林道脇で確認されたニホンジカの食痕。路面から高さ 1.2m ほどまでの植物が食べられていた。

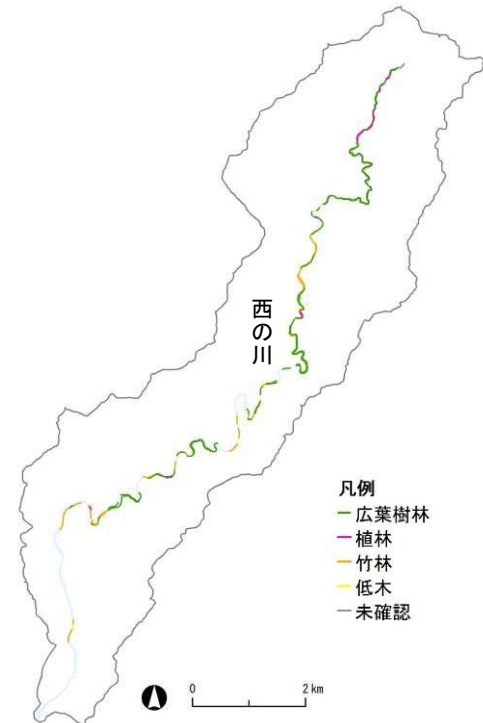
図3-4-2 西の川流域における河畔林等の分布状況

河畔林等の分布状況を図3-4-2に示した。河畔林のない箇所は両岸に農地が広がる下流部にまとまっており、ツルヨシ等の草地となっている。河畔林では広葉樹林が最も多く全体の39%を占め、分布は中流から上流まで広範囲に亘る。中流域では、水際部がコンクリート護岸でその上に広葉樹林が発達している箇所が見られた。

広葉樹林に次いで竹林(12%)が多く、下流から中流にかけて点在する。植林は6%と少なく、ほとんどが上流部に分布する。

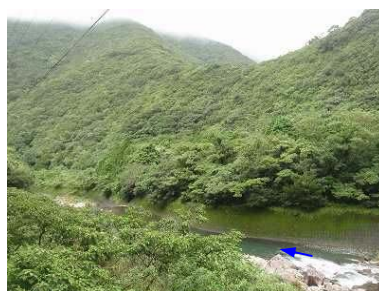
また、河畔の植生は広葉樹林であっても、水際部がコンクリート護岸となっている箇所では、河岸の崩壊は防がれるものの、複雑な水際地形は失われ、上述した河畔林の機能は小さく、生物の生息空間としては良好とはいえない状態である。生物の生息環境の観点から見れば、河岸は可能な限り自然河岸の状態が望ましいものの、護岸整備等が必要な際には、自然河岸を残しつつ植生が発達できる構造とするといった配慮が望まれる。

水際がコンクリート護岸となっている中流部の河畔

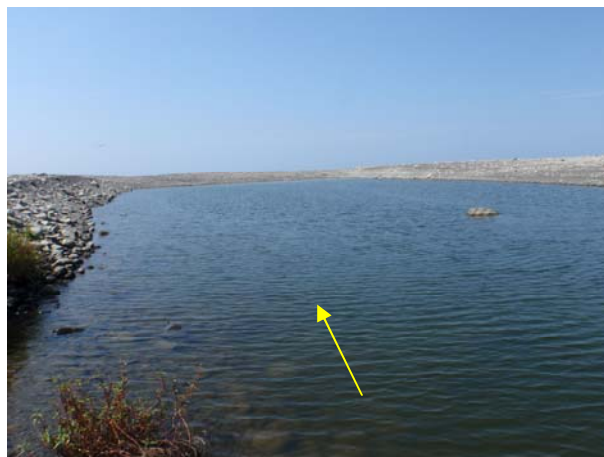
西の川ではこれまでに 14 種の魚類が確認されている。これらのほとんどは純淡水魚か回遊魚であり、海産魚がごく少ない点が大きな特徴である。これは、西の川の河口が閉塞しやすく、海産魚の侵入を制限しているためである。実際、前項の魚類の分布状況調査時にも河口は閉塞していた(写真参照)。また、河口閉塞はアユ等の回遊魚の降下や遡上にも大きな障害となる。特に、重要な水産資源となっているアユの資源量が河口の状況によって大きく変動する可能性もあり、河口閉塞への対策は西の川における大きな課題といえよう。

西の川河口の状況 (2010 年 9 月 19 日)

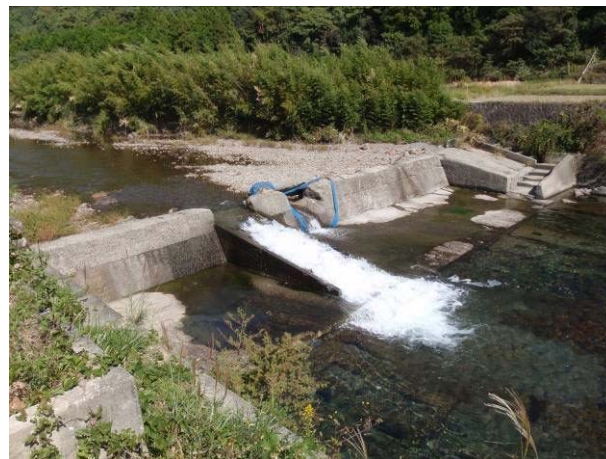
寺田頭首工 (2009 年 10 月 23 日)

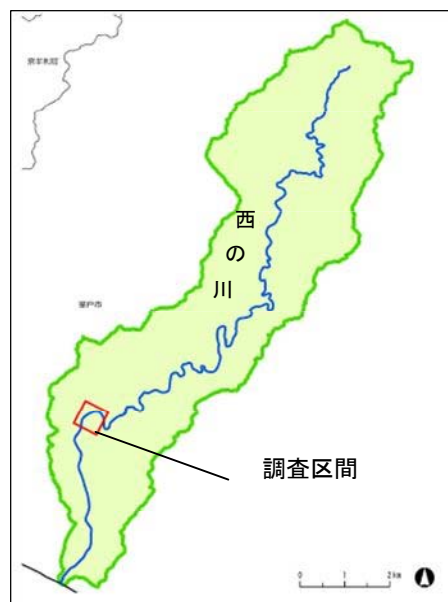
図 3-6-1 調査区間の位置

川成と河床形態の調査区間は、西の川の下流域を対象とし、河口から 3.7km~4.3km 付近の山地河道に代表区間を選定して実施した（図 3-6-1）。なお、当区間は吉良川発電所の約 300m 下流に位置しており、減水区間ではない。

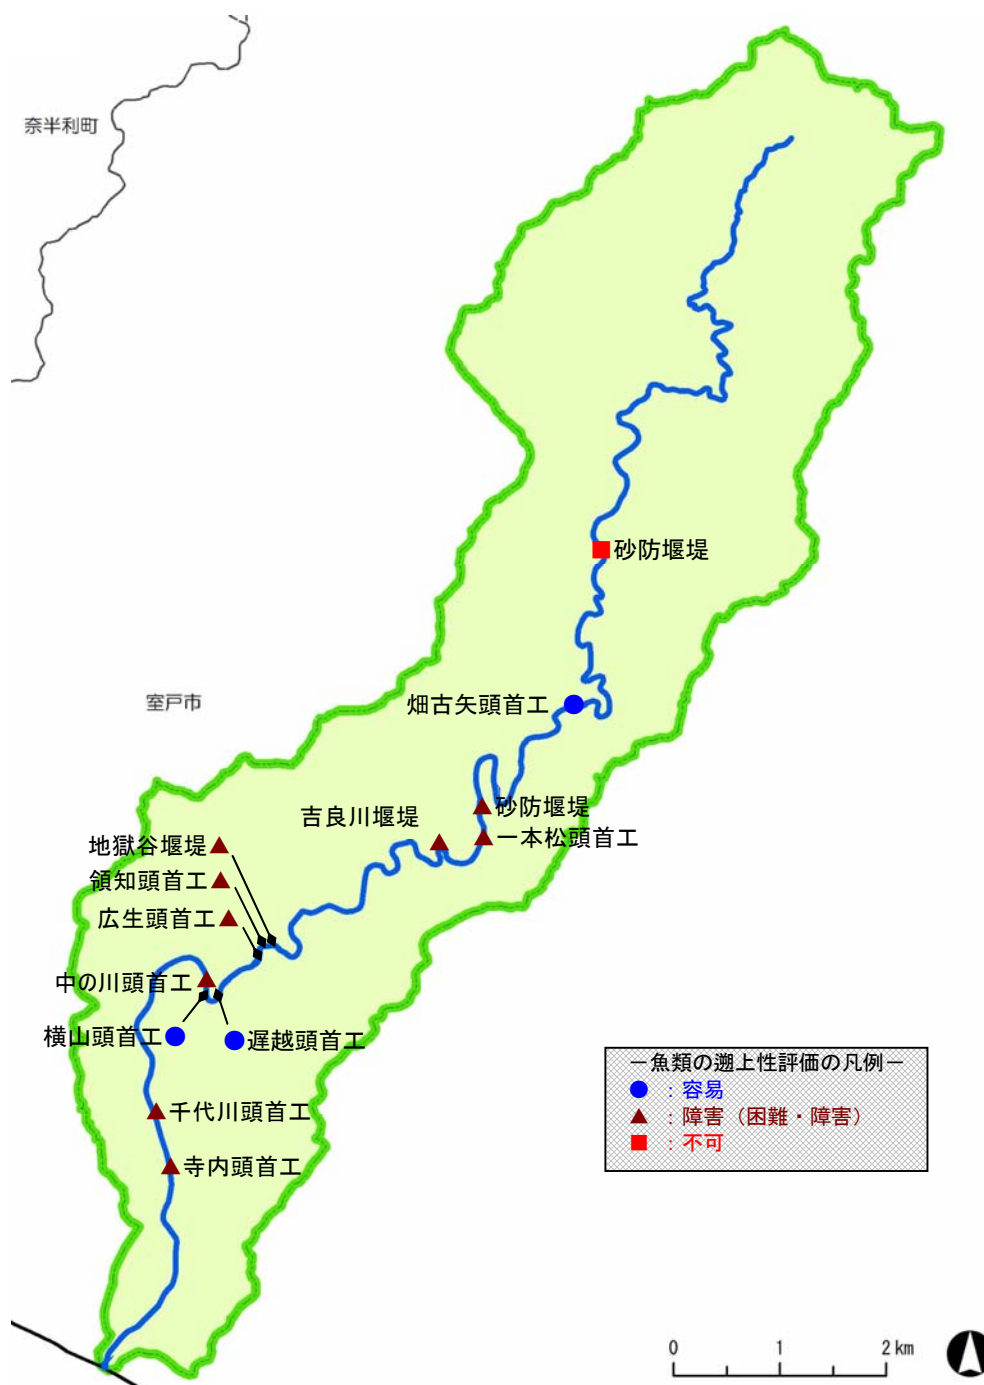
図 3-7-1 確認した横断構造物の位置・名称および魚類の遡上性の評価

西の川では、図 3-7-1 に示した計 13 基の横断構造物の現状を確認した。

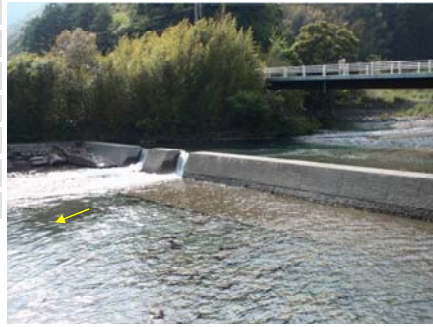
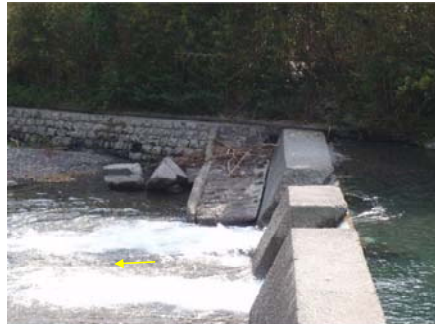
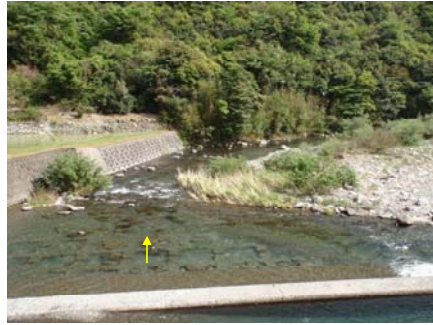
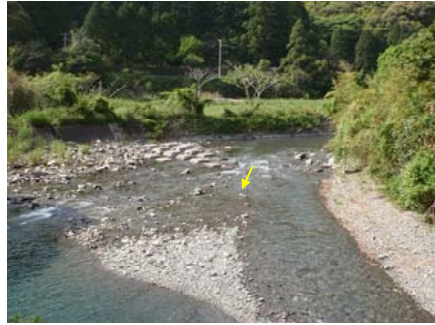
一本松頭首工

河口からの距離	11.9 km
位置	緯度 33° 23' 15"
	経度 134° 8' 20"
用途	農業
堤高	1.6 m
堤長	29.8 m
遡上性評価	困難

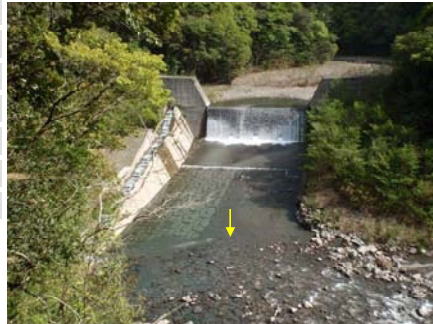
砂防堰堤（資料なし）

河口からの距離	12.8 km
位置	緯度 33° 23' 21"
	経度 134° 8' 38"
用途	砂防
堤高	不明
堤長	不明
遡上性評価	障害

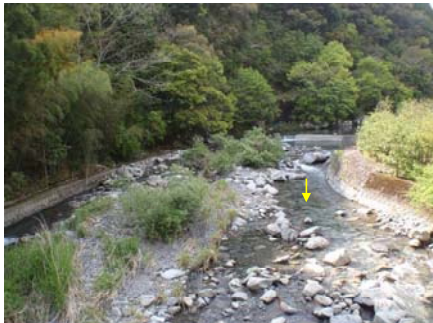
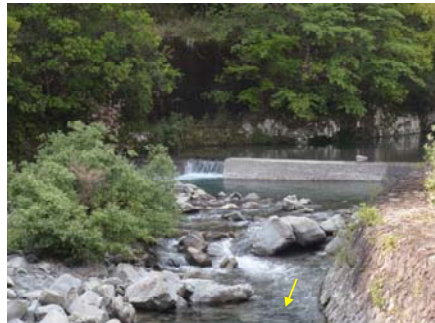
畑古矢頭首工

河口からの距離	16.3 km
位置	緯度 33° 24' 46"
	経度 134° 8' 46"
用途	農業
堤高	1.2 m
堤長	15.7 m
遡上性評価	容易

図 3-7-2 (2) 現地踏査により確認した横断構造物

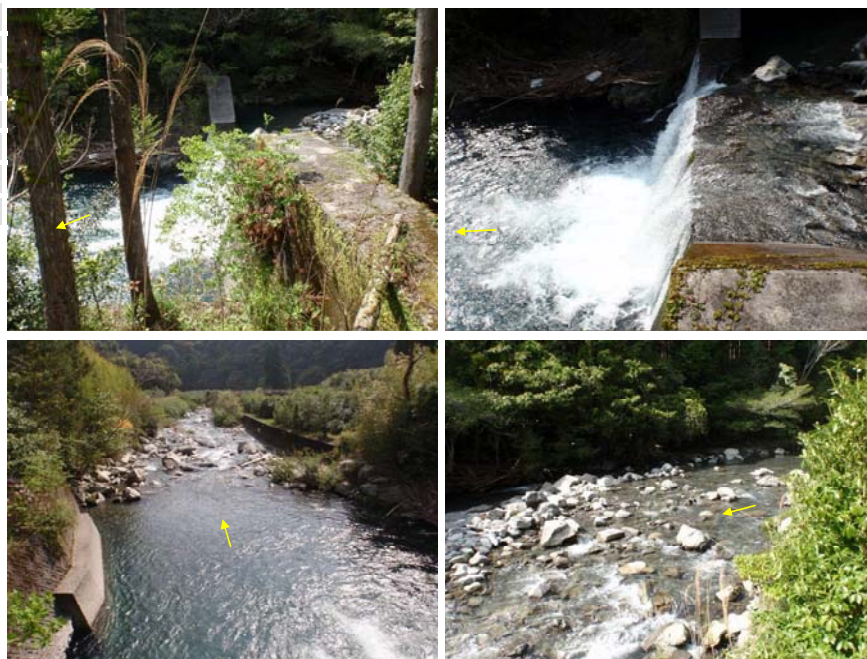
砂防堰堤（資料なし）

河口からの距離	16.7 km	
位置	緯度	33° 24' 51"
	経度	134° 8' 51"
用途	砂防	
堤高	不明	
堤長	不明	
遊上性評価	不可

図 3-7-2 (3) 現地踏査により確認した横断構造物

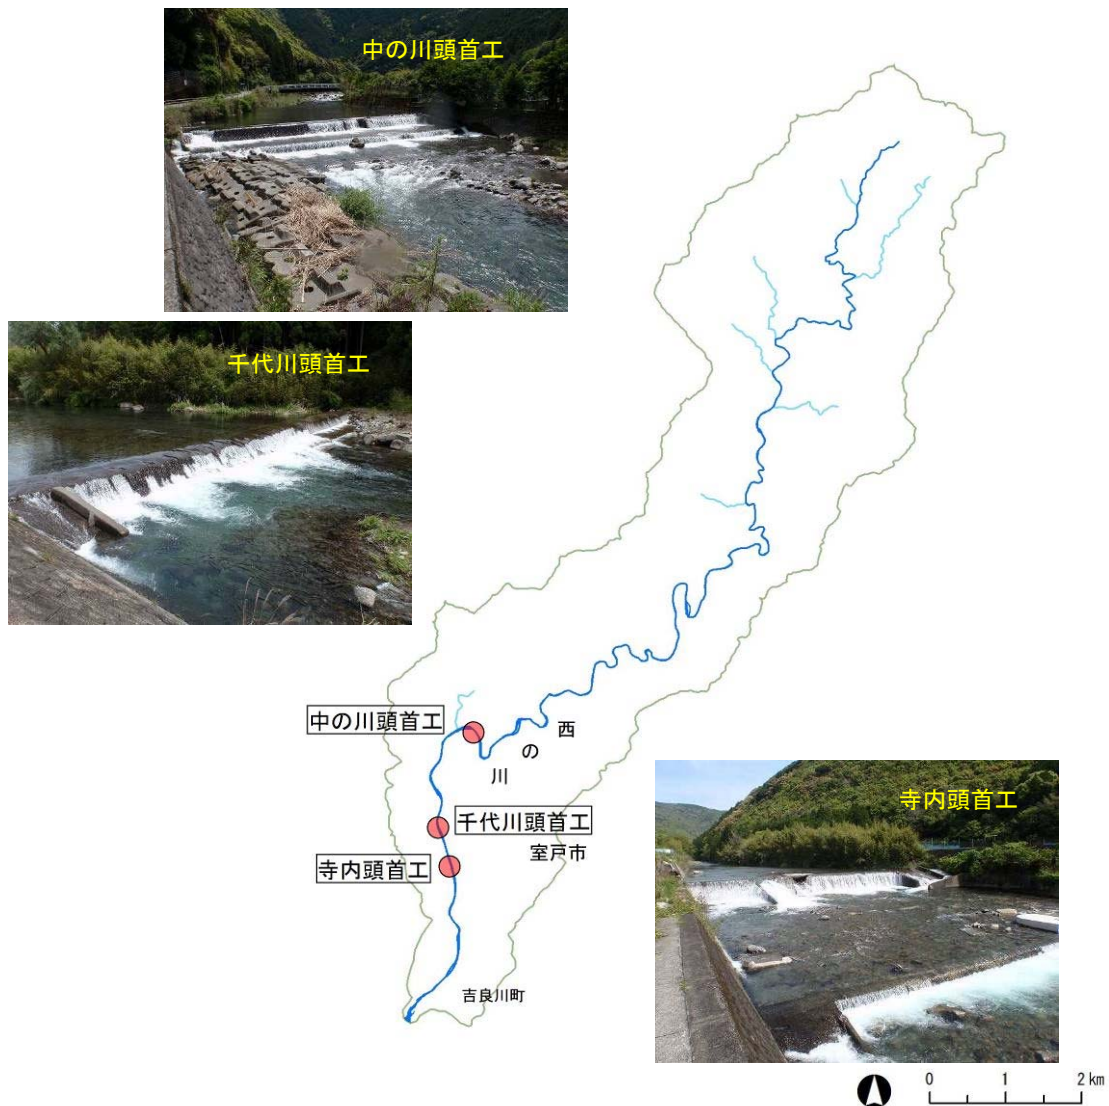
図 3-7-6 調査対象とした頭首工の位置

西の川下流域における横断構造物がアユの分布等に及ぼす影響を検討するため、西の川の最下流（河口から 2.4km）に設置された寺内頭首工とその上流に位置する千代川・中の川頭首工それぞれ下流でのアユの集積状況等を潜水目視観察により把握した（図 3-7-6）。なお、調査はアユの遡上期間である 2010 年 4 月 26 日に実施した。

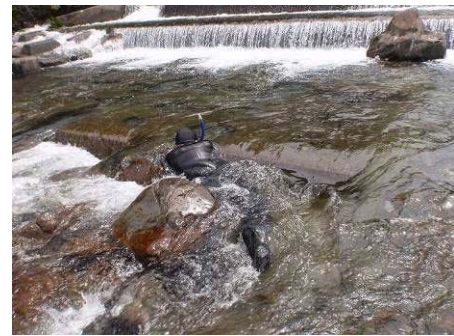
図 3-7-7 アユの生息密度

寺内頭首工下流でのアユの生息密度は、0.74～4.75 尾/m² (平均 2.47 尾/m²) の範囲にあり、顕著なアユの集積は確認されなかった。しかし、その約 400m 上流の千代川頭首工の平均生息密度は 0.74 尾/m²と大きく低下しており (図 3-7-7)、天然アユの遡上が寺内頭首工によって阻害されているのは疑いない。寺内頭首工では、堰本体の直下での生息密度が相対的に高い傾向にあり、2 基ある魚道が機能していない可能性が高い。遡上阻害の要因は、魚道内の著しい乱流・白泡の発生と高流速であると判断される。ただし、調査時の流量は豊水に近い状態にあり、平水以下では遡上可能となるかも知れない。

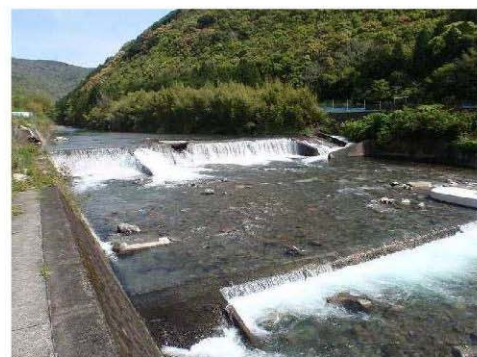
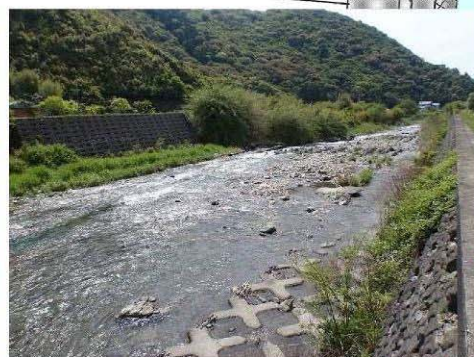
図 3-7-8(1) 遡上アユの集積状況

西の川 寺内頭首工でのアユ分布状況

調査日:2010年4月26日 水温13.9°C(10:32) 濁度:0.4度 水位:0.16m(北村) 天候:晴れ

- : 著しく集積 (10尾/m²超)
- : 集積 (5~10尾/m²)
- : 中密度 (1~5尾/m²)
- : 低密度 (1尾/m²未満)

- 顕著なアユの集積は認めず。
- アユの生息密度は最大0.74~4.75尾/m²で、堰堤直下の④、⑤で相対的に高い。
- 堰堤本体の魚道は高流速、白泡発生のため遡上困難な状態にあった。
- アユのサイズ
全長7~14cm程度で、10cm程度の小型個体が主体。主体は天然遡上群と判断される。
- 平均生息密度は2.47尾/m²で、上流の千代川頭首工下の平均密度(0.74尾/m²)の3倍以上。
- 天然個体の主群は寺内頭首工にて遡上が制限。

- 流速
- ← 0.1m/s
 - ← 0.2
 - ← 0.5
 - ← 1.0
 - ← 1.5
 - ← 2.0
 - ← 3.0
- 黒: <1.20m/s (稚アユの突進速度)
青: 1.20~1.78m/s
赤: >1.78m/s (成アユの突進速度)
- 矢印横の数値は水深(m)を示す

調査対象とした頭首工下流における各箇所でのアユの生息密度とその特徴を図 3-7-8 にとりまとめた。

- ① 河口から 2.4km 地点（最下流）に設置された寺内頭首工においてアユ等の遡上障害が確認され、その構造改善が大きな課題である。寺内頭首工では2基ある魚道が機能していない可能性が高い。遡上阻害の要因は、魚道内の著しい乱流・白泡の発生と高流速であると判断される。
- ② 河口から 2.8km 地点に設置された千代川頭首工では右岸魚道の隔壁が破損しており、これに伴う高流速が遡上阻害の一要因となっている。千代川頭首工では当魚道の補修、改善が不可欠である。
- ③ 河口から 4.5km 地点に設置された中の川頭首工では、左岸魚道の下流端の落差が大きく、ほぼ遡上できない状態となっている。当魚道の改善が課題である。ここまでの遡上性が改善できれば減水区間より下流の正常流量区間全体において魚類の移動性が確保される事となる。
- ④ 西の川では上記以外にも魚類の遡上障害となっている堰が数基確認されている。これら堰での多くは堰本体の高落差、および魚道内の高流速、白泡の発生が遡上阻害の要因となっており、これらの改善に伴う遡上性の確保も今後の課題といえよう。

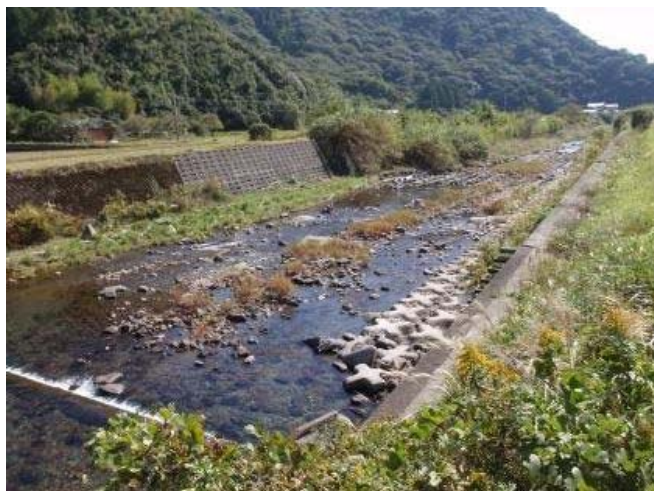
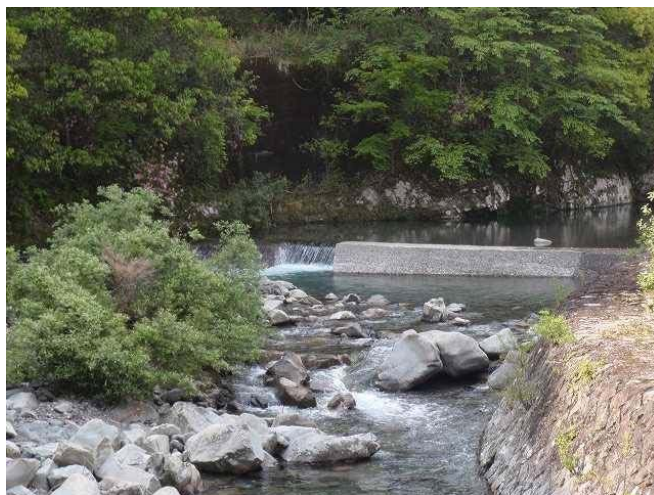
寺内頭首工下流（上）と畑古矢頭首工（下）。西の川は頭首工が多数設置されている。

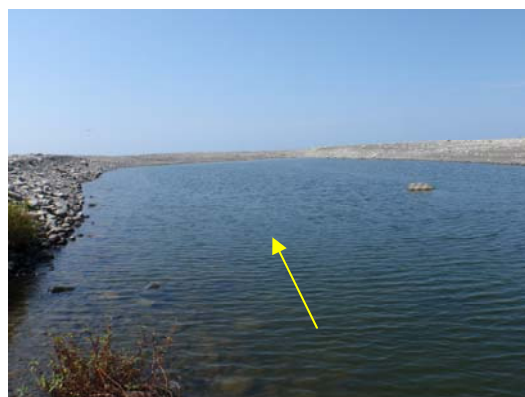
西の川河口の閉塞状況（2010年9月）

西の川河口は閉塞しやすく、これが仔アユの流下時期（主に11～1月）に生じた場合には、仔アユは海域に到達することができずその多くが死滅してしまう事態を招く。さらに、遡上期（主に3～5月）に閉塞した場合、遡上アユが河川に進入することができず、その年のアユ資源に大きな影響を及ぼすことになる。

堤など沿岸漂砂を防ぐ施設が設置されていることや感潮域の面積が大きいことをあげている。逆に、これらの条件に合致しない河川では河口が閉塞しやすいといえる。西の川の場合、河口には導流堤等はなく、感潮域区間は500mにも満たない。また、下流域では河川流量が相対的に乏しいのに加え、外海に直接流入している特徴から、とりわけ河口が閉塞しやすい条件を備えているといえる。

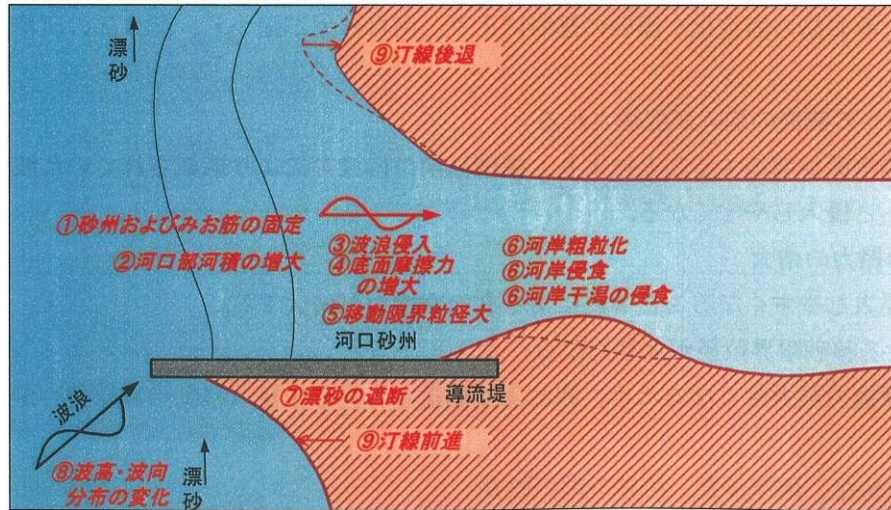
図 4-1-1 河口導流堤の設置イメージ

河口閉塞対策としては、前述の河口導流堤の設置や人工開削等の方法がある。このうち、河口導流堤は河岸に沿って導流堤を設置することにより、砂州と滞筋の固定化、漂砂の遮断等を促すもので、恒久的な対策効果が期待できる（図4-1-1）。しかしながら、河口導流堤の設置には大きな費用が伴うほか、設置にあたっては河口周辺の潮流や漂砂に関する調査も必要となる。このため、設置までには様々な問題を解決しなければならない。

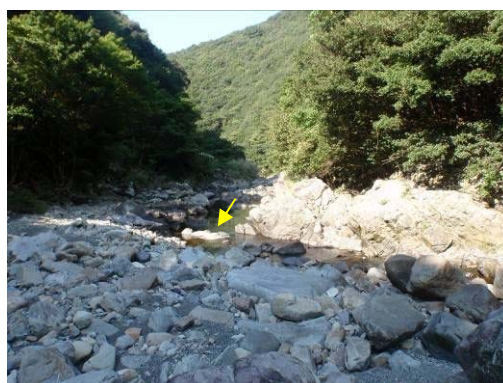
減水区間の状況（釣る口付近）

西の川では、吉良川発電堰から吉良川発電所までの約 4km 区間が減水区間となっている。この区間は、比較的的自然に近い河川形態がのこされているものの、水面面積が狭く、この区間を如何に漁場として有効に活用するかが課題となる。特に、減水区間は天然アユが遡上可能な範囲であり、漁業振興のためには、天然アユの収容量を増大させるべきである。

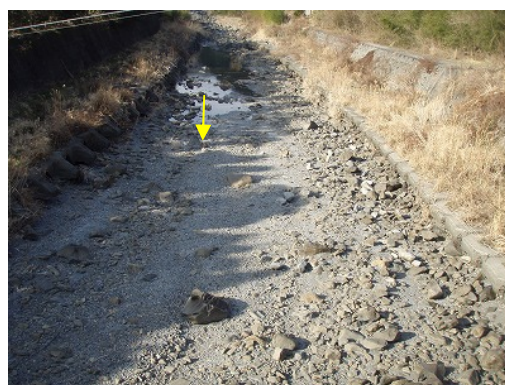
水量が減少した下流域の状況
(脇の内付近、2011年2月)

前述したように、西の川下流域は伏流しやすい状態にあり、瀬切れを生じることがある。これら水面面積の縮小や流水の分断は漁場を効果的に活用する上で、大きな問題といえる。河川環境の保全とともに漁場価値の向上のためにも、下流域における水量確保は大きな課題である。

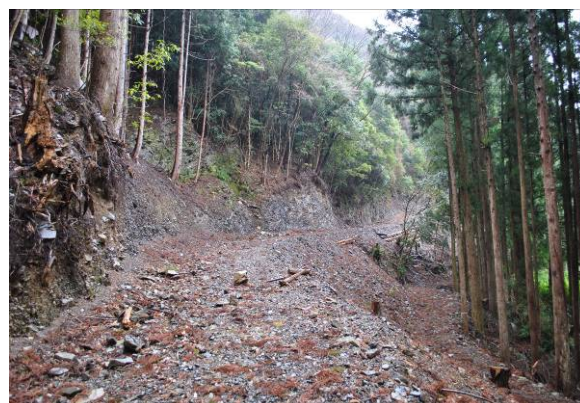
新しい作業道。作業道の開設にあたっては、路面の排水に十分に配慮し、路面や路肩等の侵食を未然に防ぐことが重要となる。

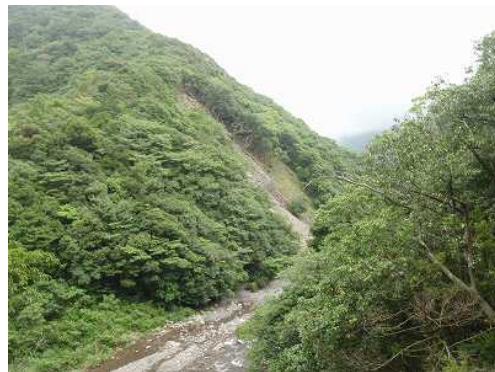
河岸の崩壊（長者野地区）

西の川の中流部（長者野地区）に見られるような河岸の崩壊箇所や下流部の道路が隣接する箇所は、土砂や濁水の発生要因となるため早期の緑化が望まれる。

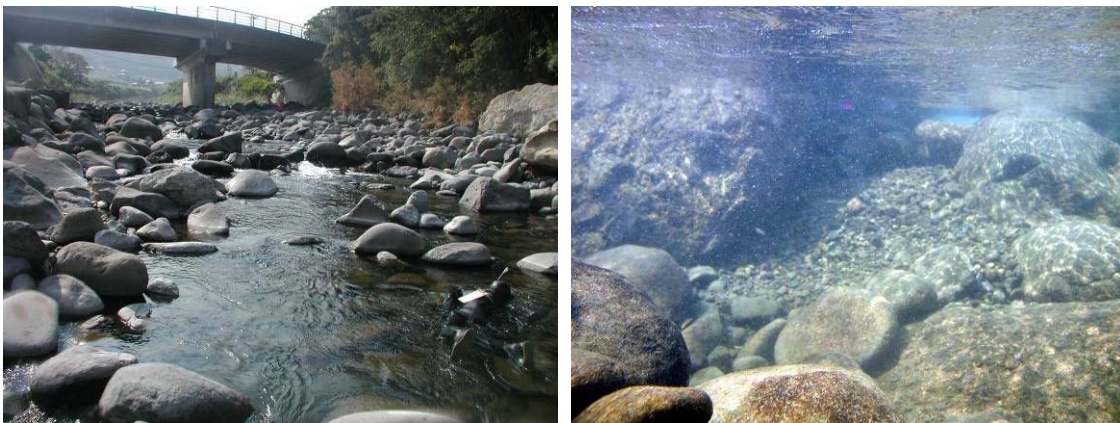
福岡県岩岳川に設置された分散型落差工（左）とその水中の状況（右）
ステップ・プールが明瞭で小砂利がよく補足されている

このような河床材の安定化と瀬の環境改善の双方の問題を同時に解決可能と考えられる対策として、分散型落差工(福留ほか, 2010)による自然に近い河床形態への復元を提案する。分散型落差工は、従来の高堰堤式落差工と異なり、低落差(数十 cm)石組みを河床に分散して配置する工法で、福留ほか(2010)によりその構造的特徴、安定性、自然復元への効果等が明らかにされている。当工法により、平水時の流向・流速の多様化、ステップ・プールの創出に伴う瀬の活性化(瀬の生物環境の改善)、砂利分の補足、河床の安定化等、多くの効果が期待できる。

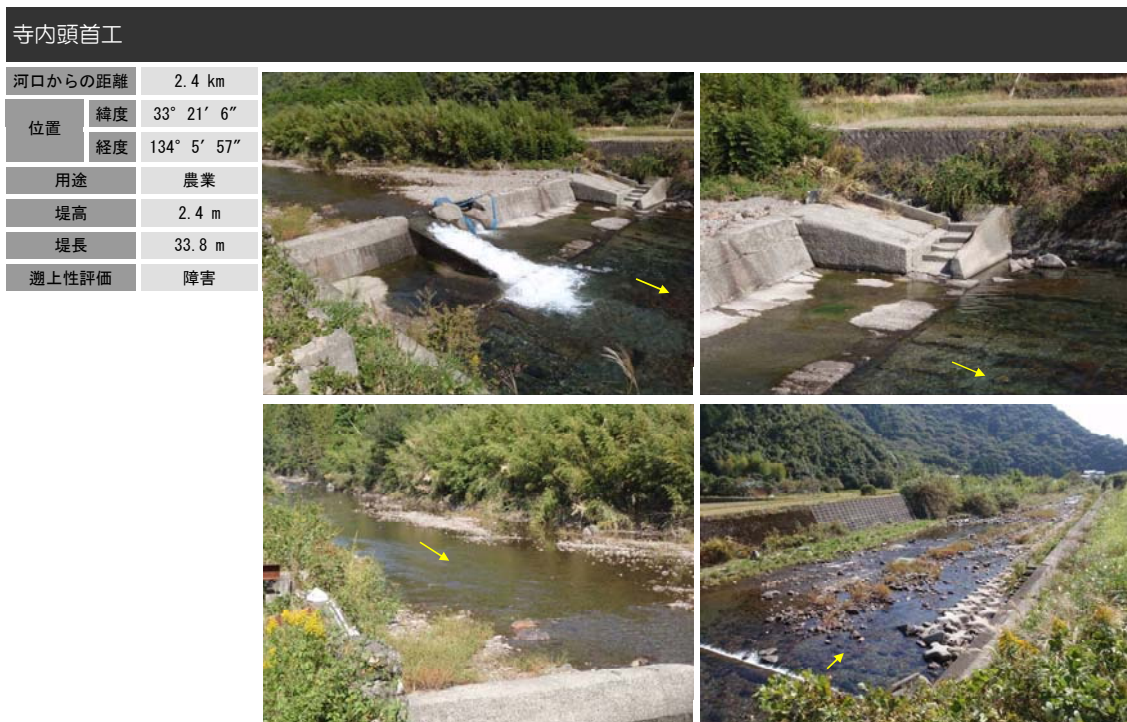
図 4-3-7(1) 寺内頭首工の改善案

寺内頭首工は河口から2.4kmに位置した最下流の堰であり、ここでの遡上障害は西の川の広い範囲に影響が及ぶ。ここでは、主に堰の右岸側に設置された魚道内における乱流・白泡の発生、および高流速が問題となっており、その改善がポイントとなる。具体的な改善点は図4-3-7(1)に整理したとおりである。

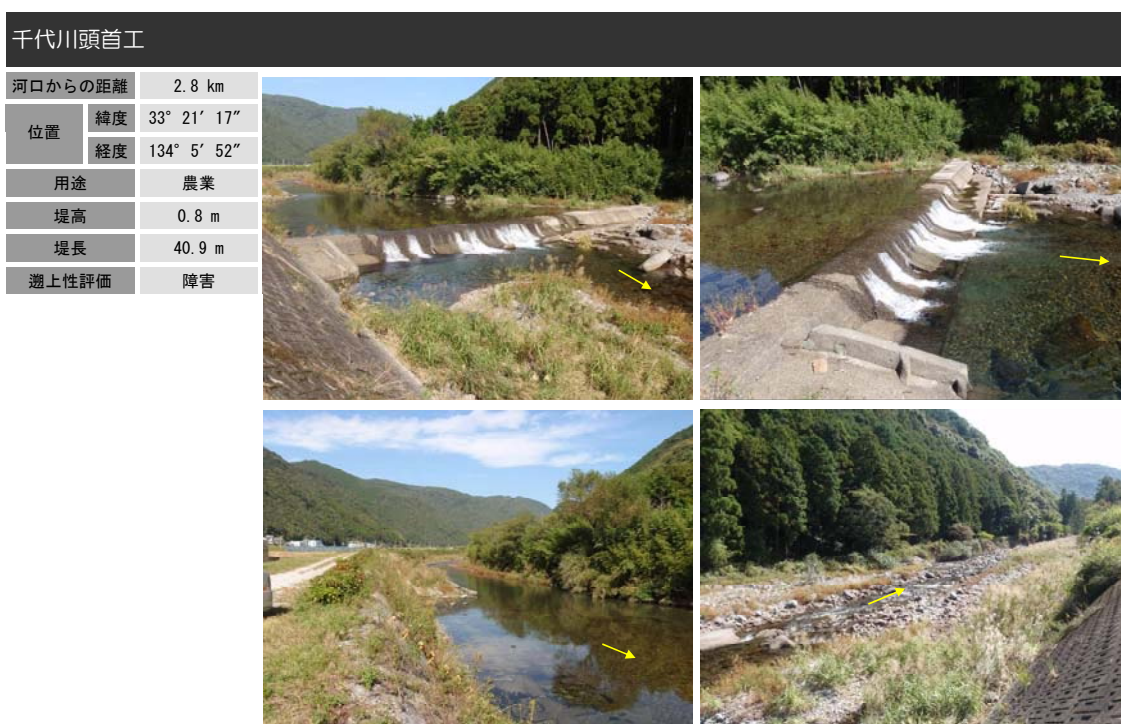
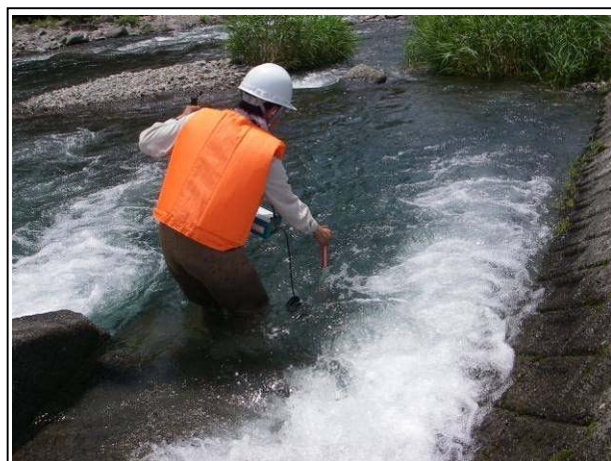
改善対策
 ■魚道内に生じる高流速・白泡の低減
 ■魚道下流端（登り口）の落差解消

改善対策
 ■本堤落差の解消→粗石付き斜路や全断面魚道への改築

図 4-3-7(2) 千代川頭首工の改善案

千代川頭首工では上述のとおり、天然遡上アユが殆ど到達しておらず、生息密度は 0～1.94 尾/m²の低い範囲にあった。したがって、アユの集積状況からの評価は困難ながら、堤高が寺内頭首工に比べ低く、堤体が直壁構造でないため、遡上性は寺内頭首工に比べやや優るといえそうである。ただし、右岸魚道は隔壁が破損しており、補修は必要である。

千代川頭首工は、寺内頭首工の約 400m 上流に位置（河口から 2.8km）しており、ここでの遡上障害はこれより上流域の広い範囲に影響が及ぶ。ここでは、主に堰の右岸側に設置された魚道内における乱流・白泡の発生、および高流速が問題となっており、その改善がポイントとなる。また、本堤の落差が比較的小さい（0.9m）ため、堰本体の全断面において遡上可能な構造への改修も可能であろう。ここでの具体的な改善点は図 4-3-7(2)に整理したとおりである。

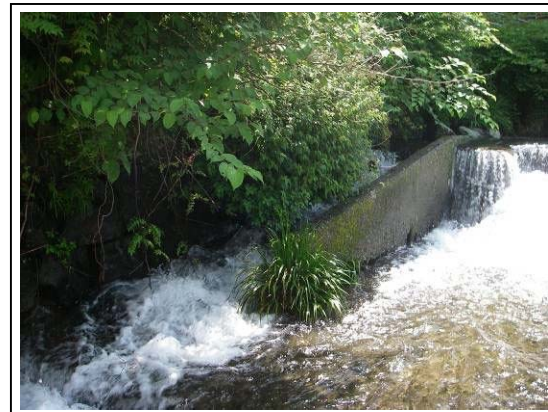
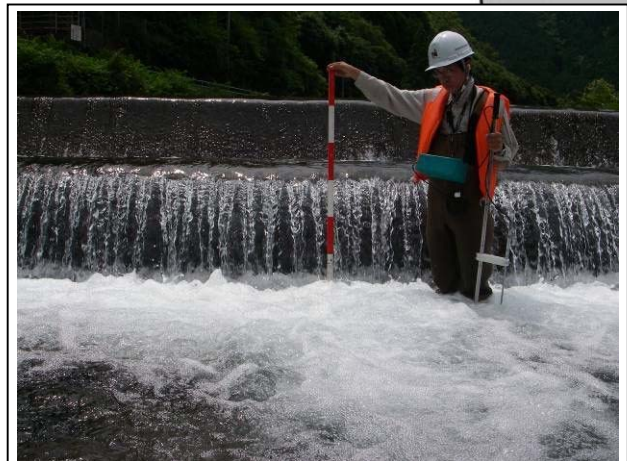
改善対策
 ■魚道内に生じる高流速・白泡の低減
 ■魚道下流端（登り口）の落差解消

改善対策
 ■水叩きと護床工の落差解消
 →粗石付き斜路、全断面魚道への改築

ここでは、主に堰の左右に設置された魚道内における乱流・白泡の発生、高流速、および落差が問題となっている、また、水叩きと護床工の落差も問題であり、これらの改善がポイントとなる。具体的な改善点は図 4-3-7(3)に整理したとおりである。

中の川頭首工	
河口からの距離	4.5 km
位置	緯度 33° 22' 3"
	経度 134° 6' 9"
用途	農業
堤高	1.0 m
堤長	28.9 m
遡上性評価	障害

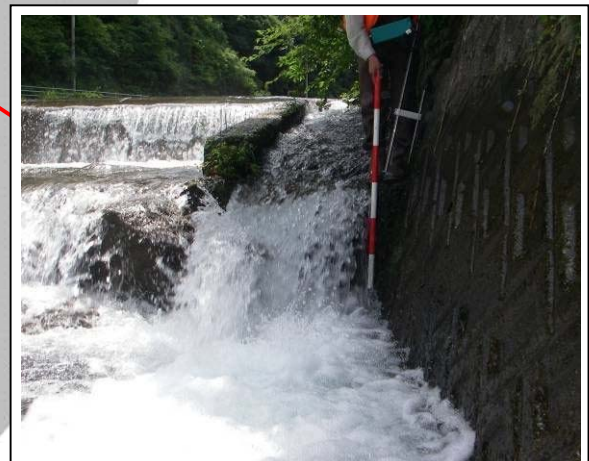
図 4-3-7(3) 中の川頭首工の改善案

■魚道内に生じる高流速・白泡の低減
 ■魚道下流端（登り口）の落差解消

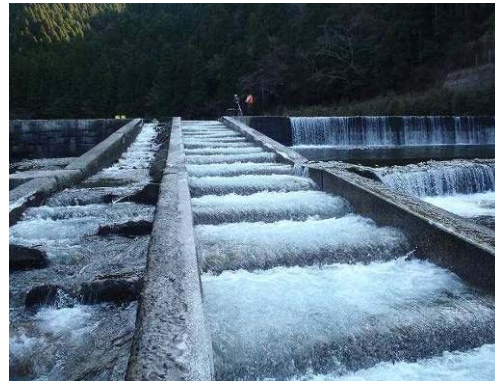
安田川に新設されたハーフコーン型魚道

魚道はプールタイプ、ストリームタイプの二型に大別され、それぞれに多様な形式の魚道が開発されてきた(図4-3-8)。さらに、現在も、例えばハーフコーン型魚道のような新たな魚道の開発が進みつつある。当魚道は平成22年に四国では初めて安田川に新設され、その有効性も確認されている。

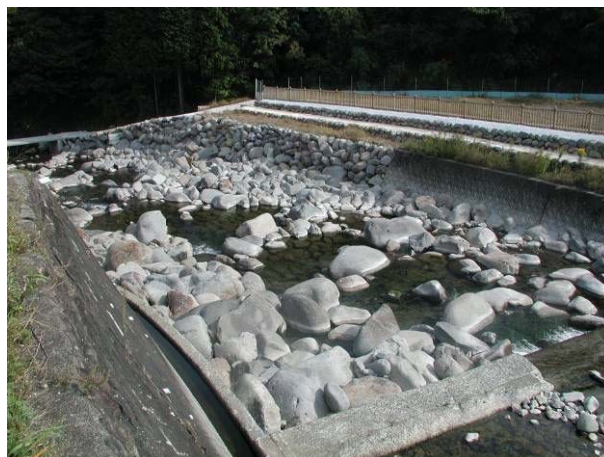
溪床復元型全断面魚道
福岡県岩岳川に設置された

また、近年では砂防堰堤等においても全断面魚道が設置された事例があり、これにより円滑な魚類の移動が確保されている(右写真)。さらに、魚道を用いず、堰本体の構造改善により魚介類の移動性を向上させた事例もある(図 4-3-10)。

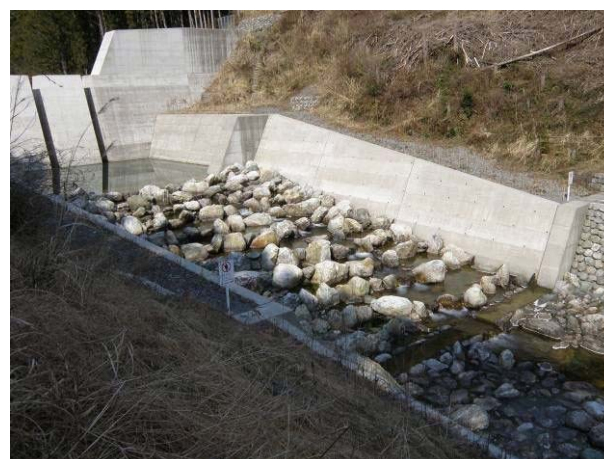
砂防堰堤に設置された階段式全断面魚道
仁淀川水系成川

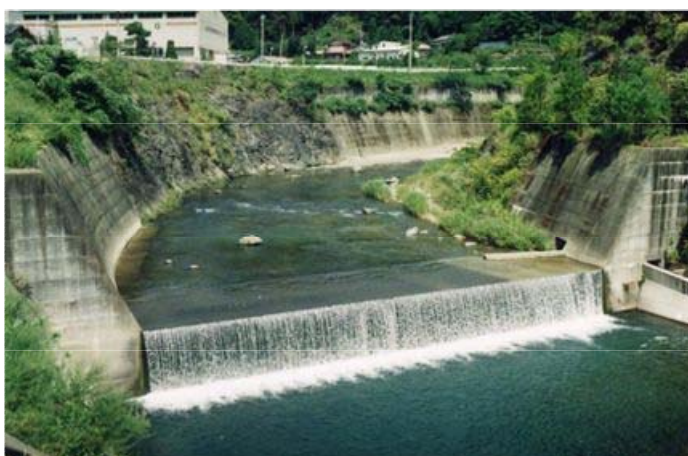
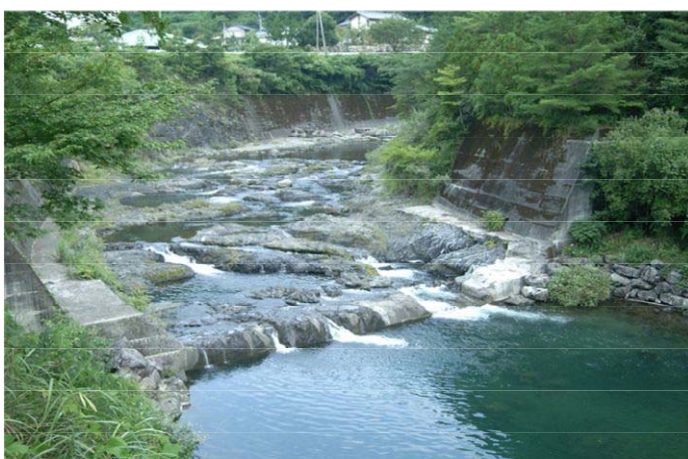
本体改造

図 4-3-10 堰の本体改造によって魚介類の移動性を確保した事例
四万十川水系北川川
