新
漁場管理 庄 保全計画
川

平成 24 年 3 月

高知県漁業振興課

新莊川 漁場管理保全計画

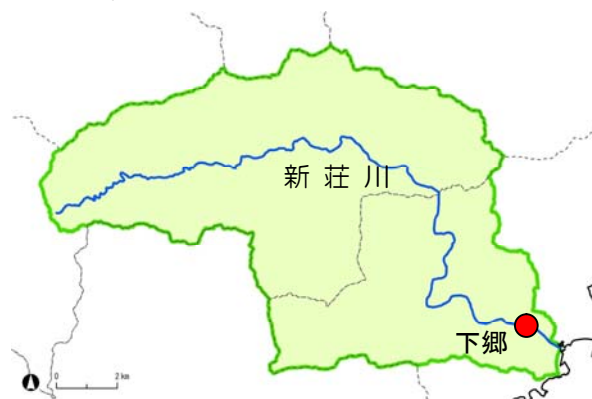
図 3-1-2 流量観測地点（●）

前述したとおり新莊川では高知県による水位の連続観測は行われているものの、流量の定期的、継続的観測は実施されていない。流況（豊・平・低・渇水流量）の把握は河川の基礎的な環境特性を把握する上で重要な情報となるため、2010年4月～2011年2月の間に計6回の流量観測を下流部（下郷地区）で実施した（図 3-1-2）。

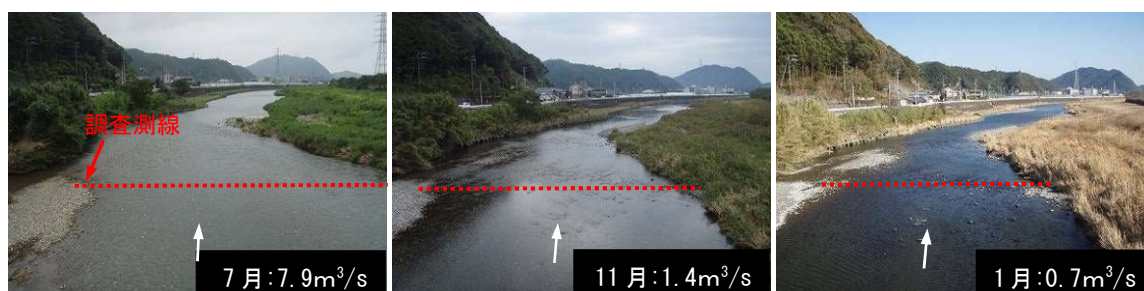
流量観測地点の状況と観測時の流量

..... : 流量観測側線

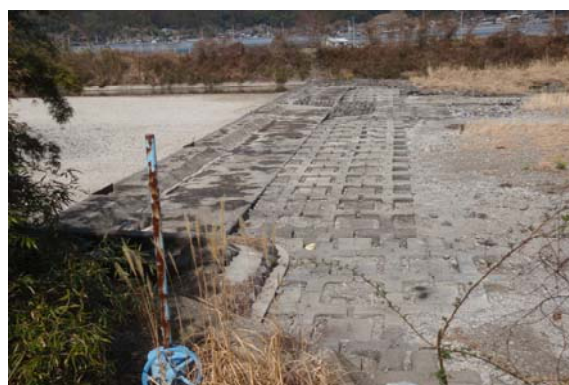
新莊川においては、本調査の流量観測地点（長竹橋下流）では瀬切れは確認されなかったものの、その上流側では各所で瀬切れやそれに近い状態が確認されている（右写真）。したがって、新莊川での低水・渇水流量は、他河川に比べむしろ乏しいと考えるできであろう。河川流量に関してはさらなるデータの蓄積が望まれる。

瀬切れした長谷角谷頭首工付近
(2010 年 2 月 23 日)

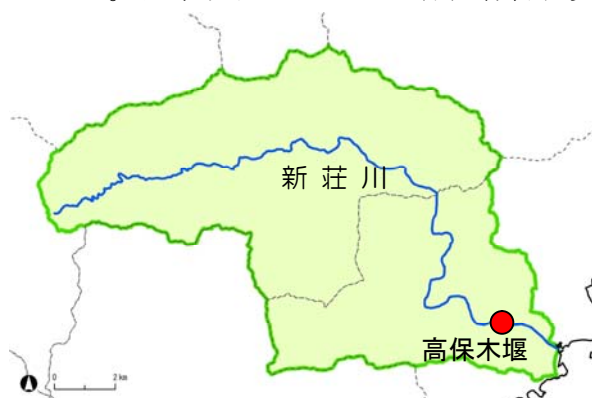
図 3-2-1 新莊川の環境基準地点（●）

新莊川の環境基準は清浄な水質維持が求められる河川 AA 類型^{*4}の指定を受けており、その適合状況を判断する地点（環境基準地点）として下流部の高保木堰が設定され（図 3-2-1）、当地点では高知県により継続的に水質調査が実施されている。

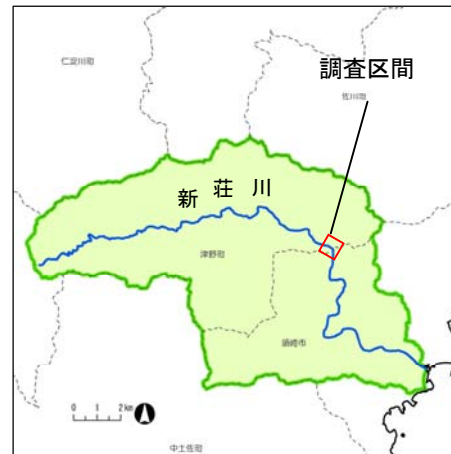
図 3-6-1 調査区間の位置

川成と河床形態の調査は、新莊川の中流域を対象とし、河口から 11.0km～11.4km 付近に代表区間を選定して実施した（図 3-6-1）。

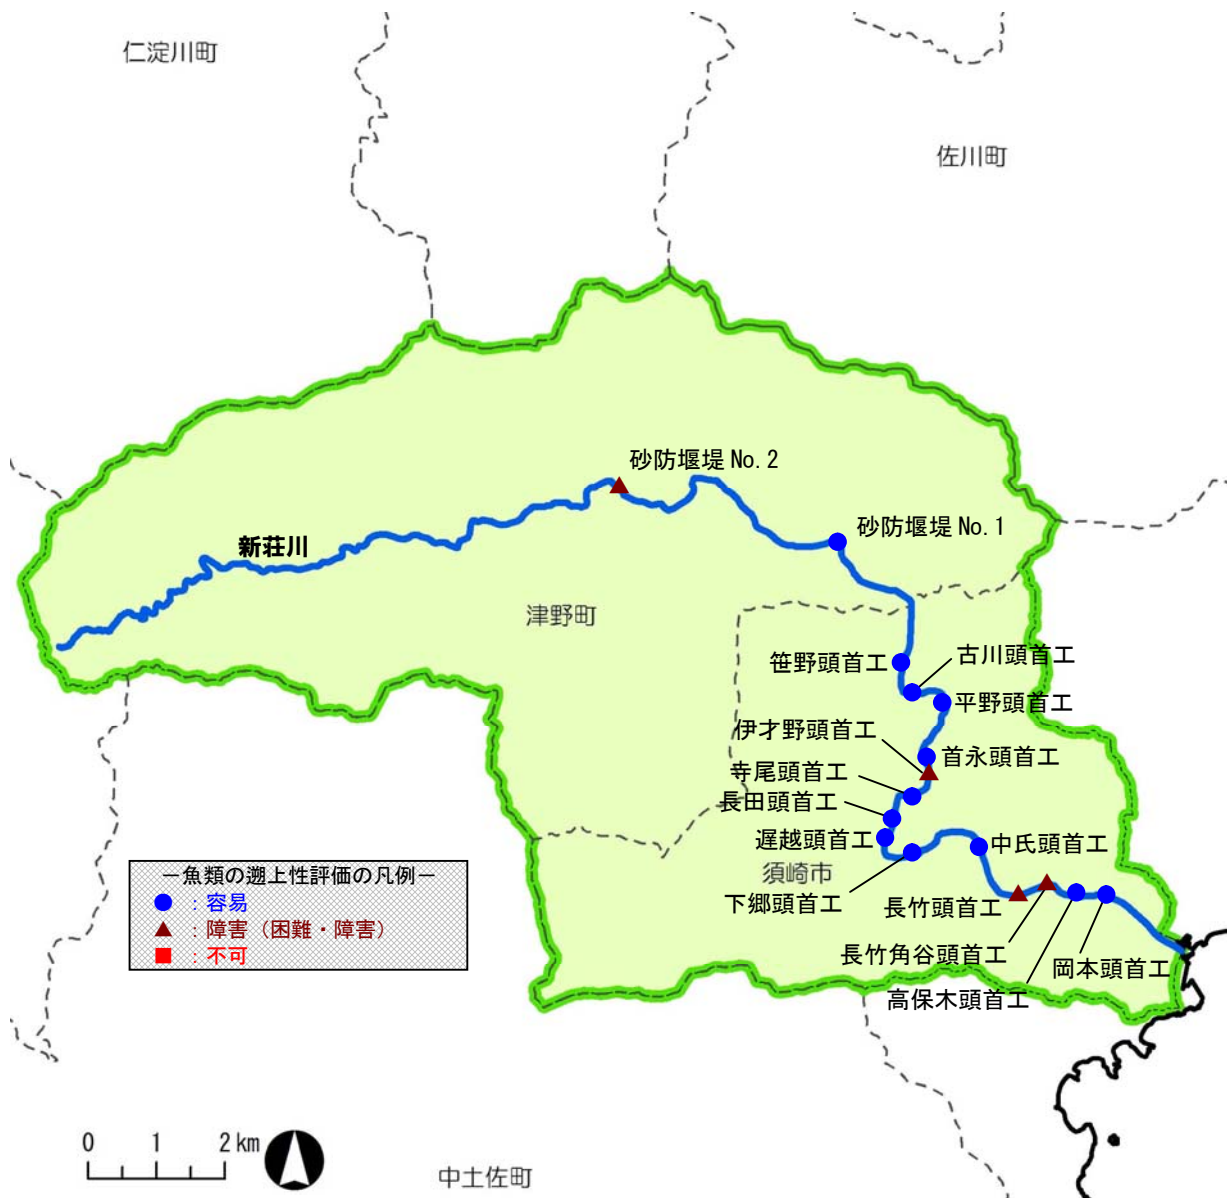
図 3-7-1 確認した横断構造物の位置・名称および魚類の遡上性の評価

新莊川水系では、図 3-7-1 に示した計 16 基の横断構造物の現状を確認した。

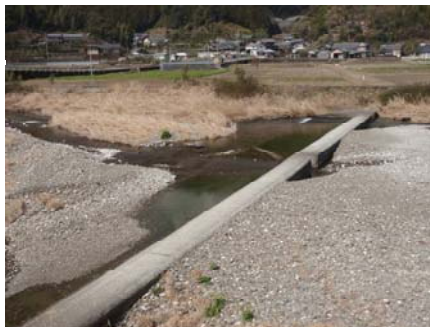
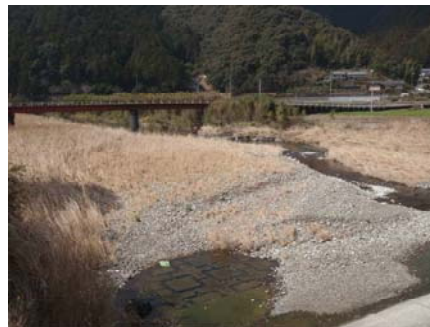
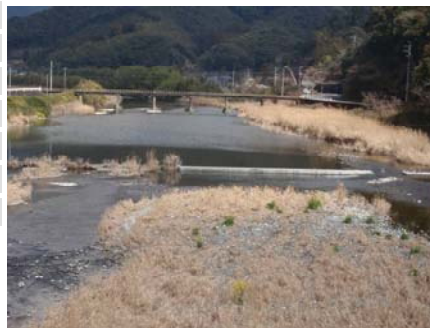
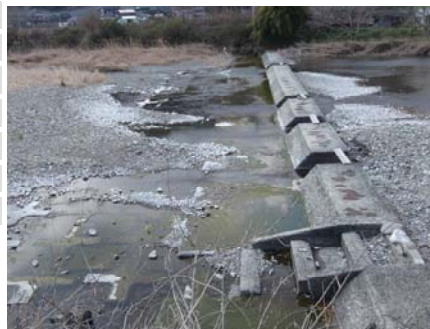
図 3-7-2 (2) 現地踏査により確認した横断構造物

寺尾頭首工

河口からの距離	6.6 km
位置	緯度 33° 24' 19"
	経度 133° 14' 10"
用途	農業
堤高	1.0 m
堤長	68.2 m
遊上性評価	容易

首永頭首工

河口からの距離	7.6 km
位置	緯度 33° 24' 43"
	経度 133° 14' 17"
用途	農業
堤高	0.6 m
堤長	45.0 m
遊上性評価	容易

平野頭首工

河口からの距離	8.3 km
位置	緯度 33° 25' 2"
	経度 133° 14' 26"
用途	農業
堤高	0.6 m
堤長	60.6 m
遊上性評価	容易

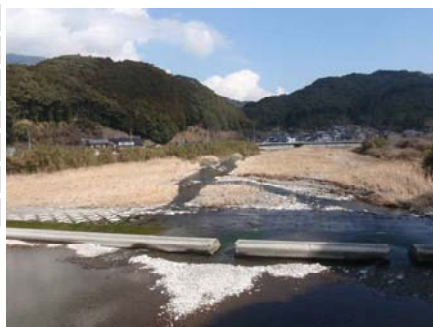
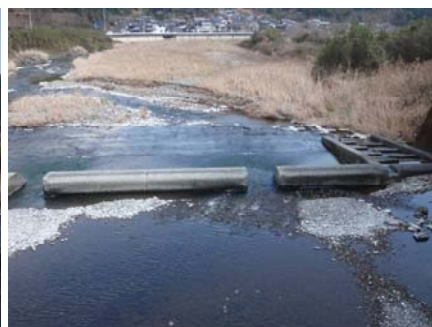
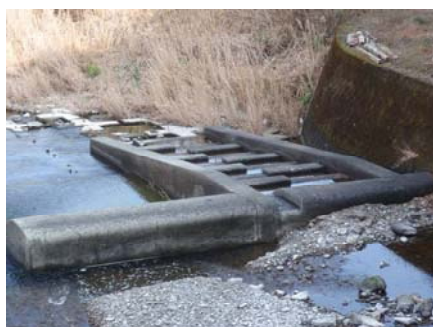
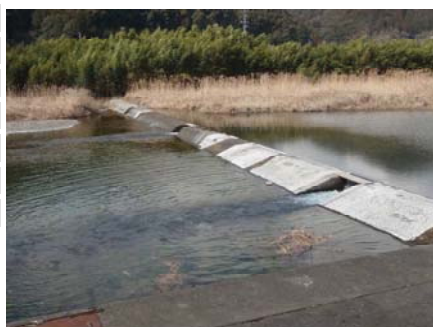
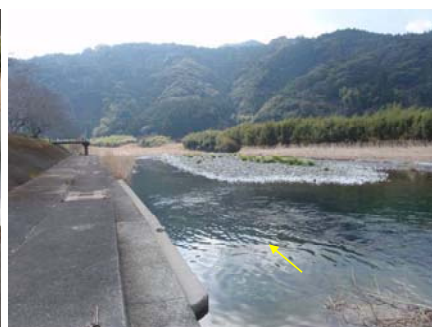
図 3-7-2 (3) 現地踏査により確認した横断構造物

古川頭首工

河口からの距離	8.7 km
位置	緯度 33° 25' 6"
	経度 133° 14' 12"
用途	農業
堤高	1.0 m
堤長	84.0 m
遡上性評価	容易

笹野頭首工

河口からの距離	9.4 km
位置	緯度 33° 25' 19"
	経度 133° 14' 4"
用途	農業
堤高	1.0 m
堤長	84.0 m
遡上性評価	容易

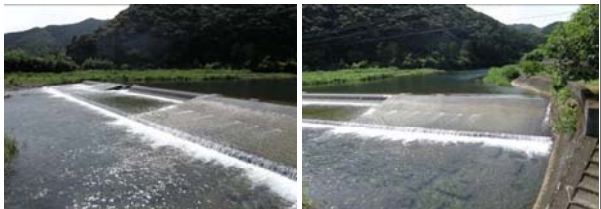
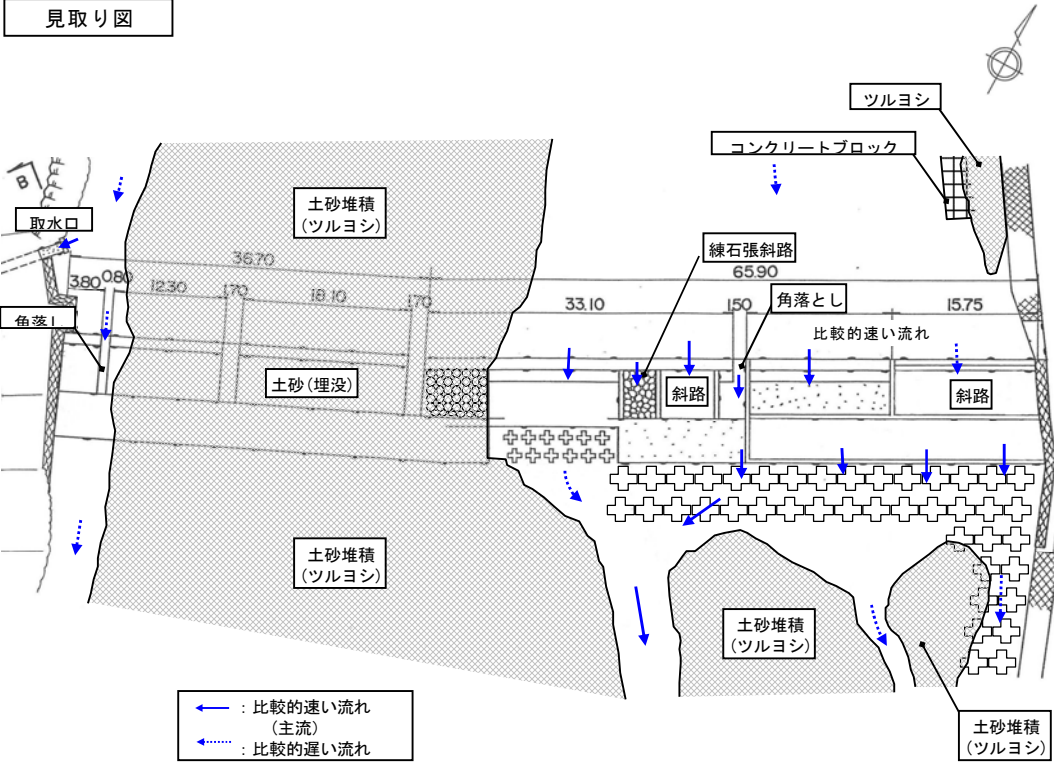
図 3-7-3 (2) 簡易調査により確認した横断構造物

7.2	
用途			位 置	
農業			緯度	33° 24' 32"
堤高 (m)			経度	133° 14' 16"
0.9			遡上性評価	
堤長 (m)	障 害			
102.6	調査日		2010年 7月 7日	
■横断構造物調査結果		調査時水位		
①横断構造物		— m		
水面落差：約 1.0 m (測定箇所= 本体部)		(下郷 観測所)		
破損箇所 (無し) 有り				
(破損状況=)				
②魚道				
□設置 (無し) 有り (基数= 0 基)				
□位置：左岸・右岸・中央				
□破損状態：破損無し・一部有り・破損				
□タイプ：アイスハーバー・階段・バーチカルスロット・潜孔式				
粗石付き斜路・デニール・エレベータ・斜路				
③魚類の遡上性		【主な障害】		
本体部の段差、及び斜路部の高流速。				
④取水状況		□取水 左岸 (無し) 有り 右岸：無し (有り) (取水口がわずかに開いている)		
□捨水 左岸 (無し) 有り 右岸 (無し) 有り				
⑤堆砂状況		上流：無し (有り) (小・中 満杯)		
⑥堰の構造		□固定 □可動 □コンクリート □石 □空 (練り) ・ブロック		
(タイプ)		□直線 □曲線 □その他		
備考：右岸側で埋没部の際の練石斜路部から遡上可能と考えられる。				
平水時は中央部の練石斜路部が遡上ルートと考えられる。				
<div style="border: 1px solid black; padding: 5px; margin-bottom: 10px;">見取り図</div>

この他、中流域の伊才野頭首工（河口から 7.2km）では、魚道が設置されておらず、堰本体下流端に水面落差が生じているため、遡上には跳躍する必要がある。また、堰本体の斜路部では水深が浅く、高流速なため、遊泳力の小さい稚アユ等にとっては遡上の障害となっており、構造改善、あるいは魚道の設置が必要である。

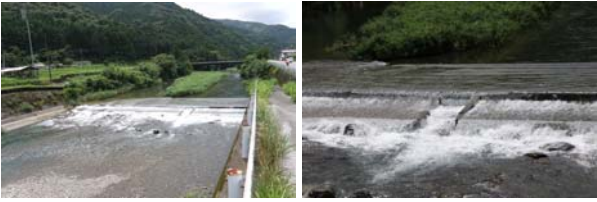
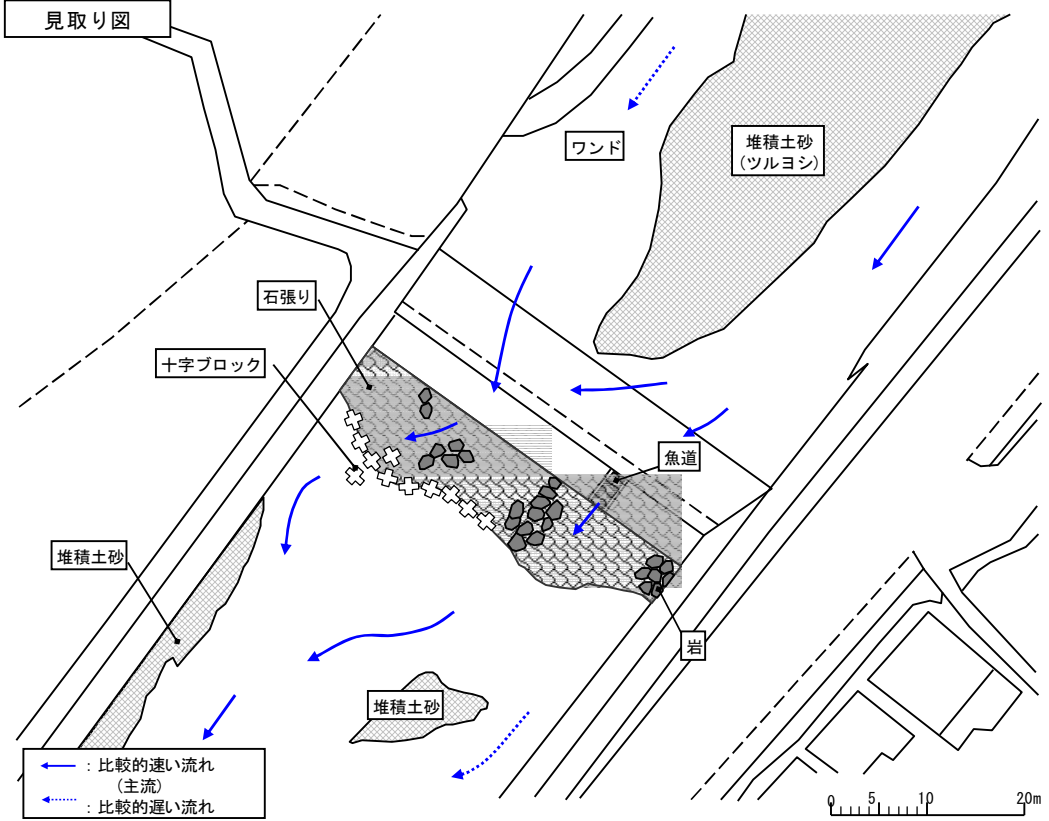
図 3-7-3 (3) 簡易調査により確認した横断構造物

12.0	
用途		位 置	
砂防		緯度	33° 26' 18"
堤高 (m)		経度	133° 13' 17"
0.8		遡上性評価	
堤長 (m)		容易	
35.0		調査日	
■横断構造物調査結果		2010年 7月 7日	
①横断構造物	水面落差：約 0.75 m(測定箇所= 本体(堰)) 破損箇所：無し (有り) (破損状況=堰直下の護床ブロック+巨石が一部流失)	調査時水位	
②魚道	<input type="checkbox"/> 設置：無し (有り) (基数= 1 基) <input type="checkbox"/> 位置：左岸・右岸 (中央) <input type="checkbox"/> 破損状態：破損無し・一部有り (破損) <input type="checkbox"/> タイプ：アイスハーバー (階段) パーチカルスロット・潜孔式 <input checked="" type="checkbox"/> 粗石付き斜路 デニール・エレベータ・斜路	— m (下郷 観測所)	
③魚類の遡上性	【主な障害】魚道の隔壁が流失し高落差、高流速、大量の白泡の発生している状況にある。 本体の一部落差の小さい箇所では、水叩き上の流速が速いが、流量によっては遡上が可能と思われる。		
④取水状況	<input type="checkbox"/> 取水 左岸 (無し) 有り 右岸 (無し) 有り <input type="checkbox"/> 捨水 左岸 (無し) 有り 右岸 (無し) 有り		
⑤堆砂状況	上流：無し (有り) (小・中 (満杯))		
⑥堰の構造 (タイプ)	<input checked="" type="checkbox"/> 固定 可動 <input checked="" type="checkbox"/> コンクリート 石 (空・練り)・ブロック <input checked="" type="checkbox"/> 直線 曲線 <input type="checkbox"/> その他

備考：堰直下の護床工として巨石が使われている。水叩きとの落差は多少有るが流量条件次第では遡上は可能である。

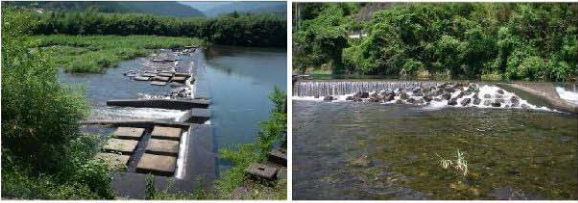
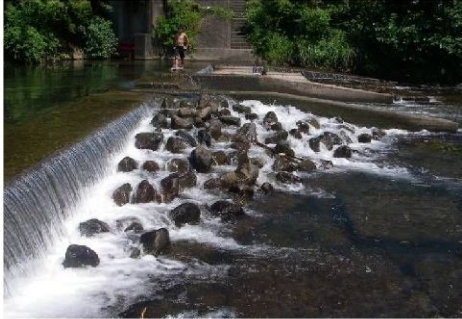
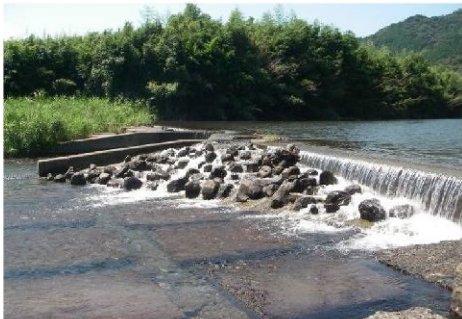
図 3-7-4(3) 詳細調査により確認した横断構造物（中氏頭首工）

位置	緯度 33° 23' 52" 経度 133° 14' 47"
用途		遡上性評価	容易
農業			
堤高 (m)	0.9		
堤長 (m)	123.5		
■横断構造物調査結果			
①横断構造物	水面落差：約 0.8 m (測定箇所= 左岸魚道付近) 破損箇所 無し・有り (破損状況=)		
②魚道	<input type="checkbox"/> 設置：無し <input checked="" type="checkbox"/> 有り (基数= 2 基) <input type="checkbox"/> 位置：左岸 右岸 中央 <input type="checkbox"/> 破損状態：破損無し 一部有り・破損 <input type="checkbox"/> タイプ：アイスハーバー・階段・バーチカルスロット・潜孔式 粗石付き斜路 デニール・エレベータ・斜路 (小わざ魚道と思われる。)		
③魚類の遡上性	【主な障害】本体部の落差、右岸魚道の下流端の一部で落差が若干大きい。		
④取水状況	<input type="checkbox"/> 取水 左岸：無し <input checked="" type="checkbox"/> 有り 右岸 <input checked="" type="checkbox"/> 無し・有り <input type="checkbox"/> 捨水 左岸 <input checked="" type="checkbox"/> 無し・有り 右岸 <input checked="" type="checkbox"/> 無し・有り		
⑤堆砂状況	上流：無し <input checked="" type="checkbox"/> 有り (小・中 満杯)		
⑥堰の構造	<input checked="" type="checkbox"/> 固定 可動 <input checked="" type="checkbox"/> シンクリー 石 (空・練り)・ブロック (タイプ) <input checked="" type="checkbox"/> 直線 曲線 <input type="checkbox"/> その他

備考：・コンクリートブロックが堰の下流で階段状に施設されている。堰の中央部は落差が小さく、遡上可と思われる。 ・取水口前面のプールにアユが群れ、堰のコンクリートについた付着藻類をはんでいた。

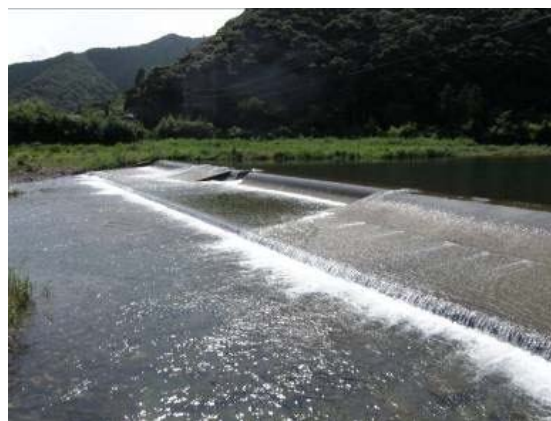
伊才野頭首工
魚道が設置されておらず、遡上障害となっている

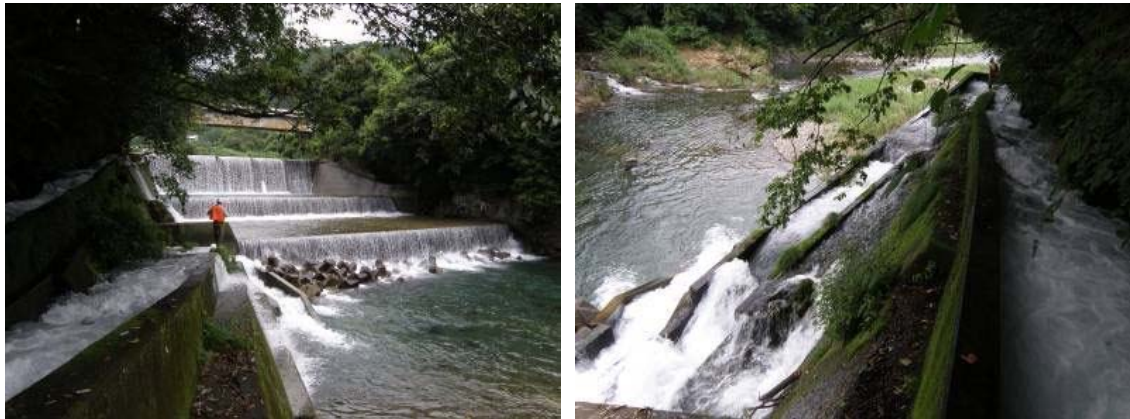
砂防堰堤 No.2
魚道が設置されているものの、白泡・乱流の発生により遡上困難

確認された最上流の横断構造物である砂防堰堤 No.2 は河口から 16.0km に位置し、当該漁協からは、アユが本施設を遡上できないとの指摘がある。現在ここが天然アユの遡上上流限と考えてよい。

砂防堰堤 No.2 には、右岸側に 1 基の魚道が設置されているものの、魚道内に白泡・乱流の発生が顕著で、高流速なため、遡上し難い状態にある。ここでは、特に当魚道の改良が必要と判断される。

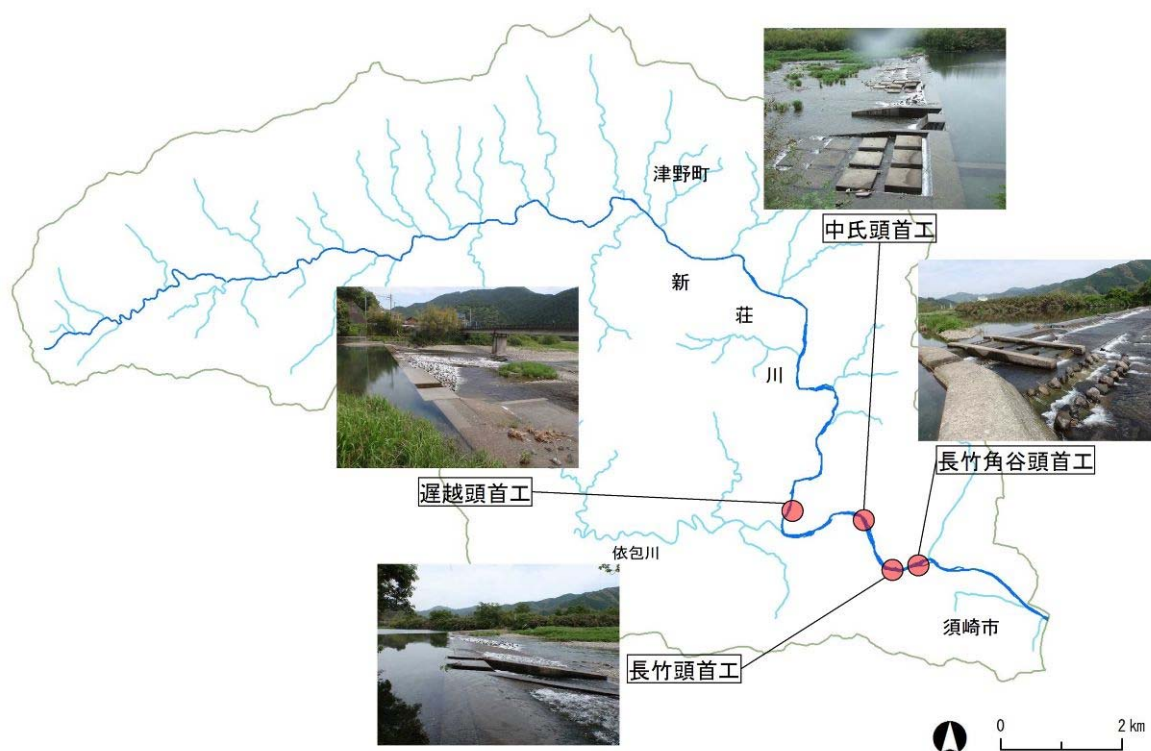
図 3-7-6 各頭首工の位置

新庄川下流域における横断構造物がアユの分布等に及ぼす影響を検討するため、新庄川の下流（河口から 2.5km）に設置された長竹角谷頭首工他 3 カ所の頭首工下流でのアユの集積状況等を潜水目視観察により把握した（図 3-7-6）。なお、調査はアユの遡上期間である 2010 年 5 月 9 日に実施した。

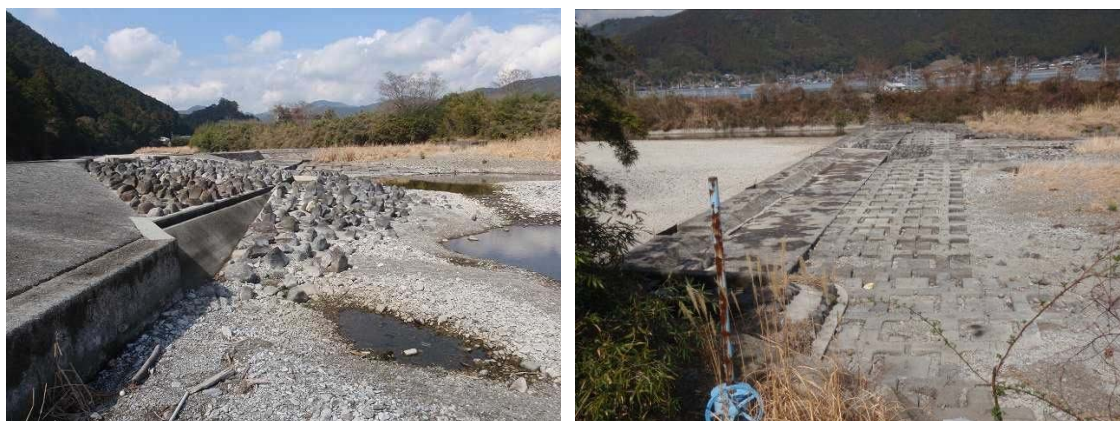
新莊川で生じる瀬切れ
(左；長竹頭首工付近、右；長竹角谷頭首工付近)
(2010年2月)

一方、新莊川には十数基の頭首工が設置されており、それらは全て伏流し易い河口から 10km までの間に集中している。これら頭首工からの取水量を可能な限り調整し、瀬切れ発生時に緊急的な運用によって、河川水量の確保ができれば有効な対策となろう。まずは、その可能性についての関係者間での協議が望まれる。

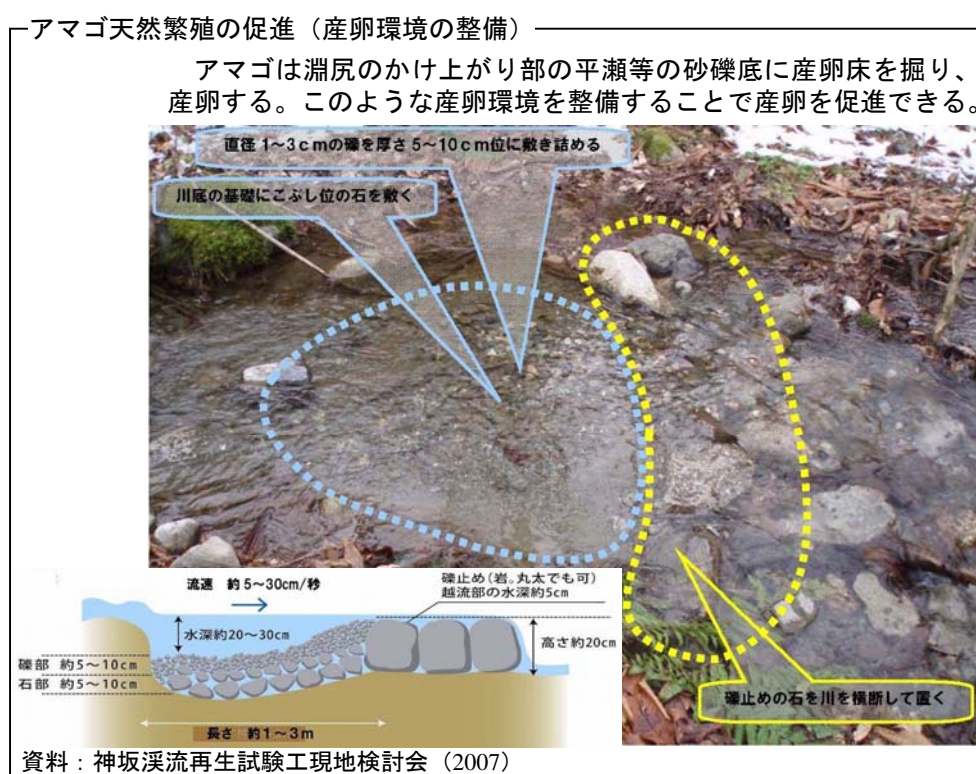
図 4-2-1 アマゴの産卵環境の整備事例

なお、参考までにアマゴの天然繁殖の促進対策を図 4-2-1 に示した。アマゴは淵尻のかけ上がり部の平瀬等の砂礫底に産卵床を掘り、産卵する。このような産卵環境を整備することにより産卵を促進できる。溪流魚の産卵場整備は各地で実施されており、間伐材等を利用した比較的容易に行える事例もある。

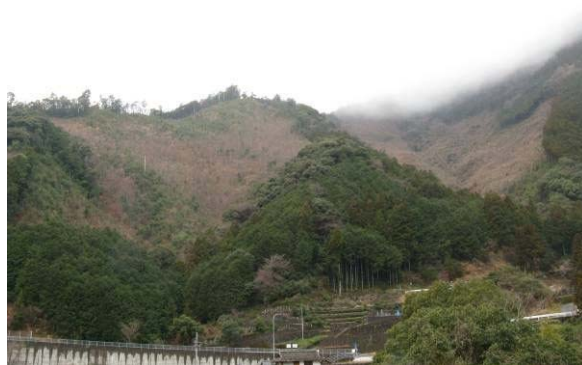
皆伐後に放置された伐採跡地。伐採後およそ10年が経過し、ようやく低木が5m程度に生長した。しかし、根系の支持力が最も低下する時期であり、崩壊の危険性は依然として高い。

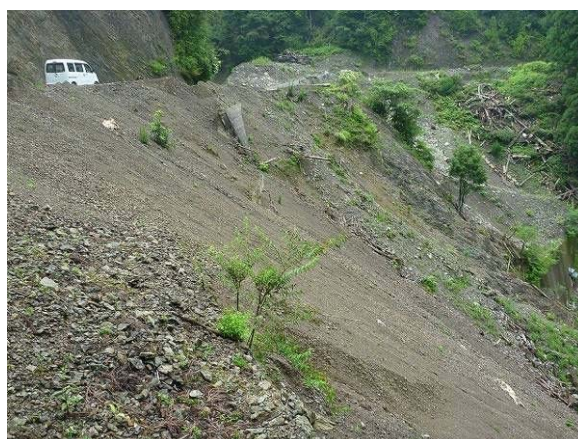
林道が発端になったと考えられる崩壊の事例。車が停車している山側には高い切土がある。谷側の土砂は絶えず移動しており、土砂の発生源であるとともに、植生の回復も難しい

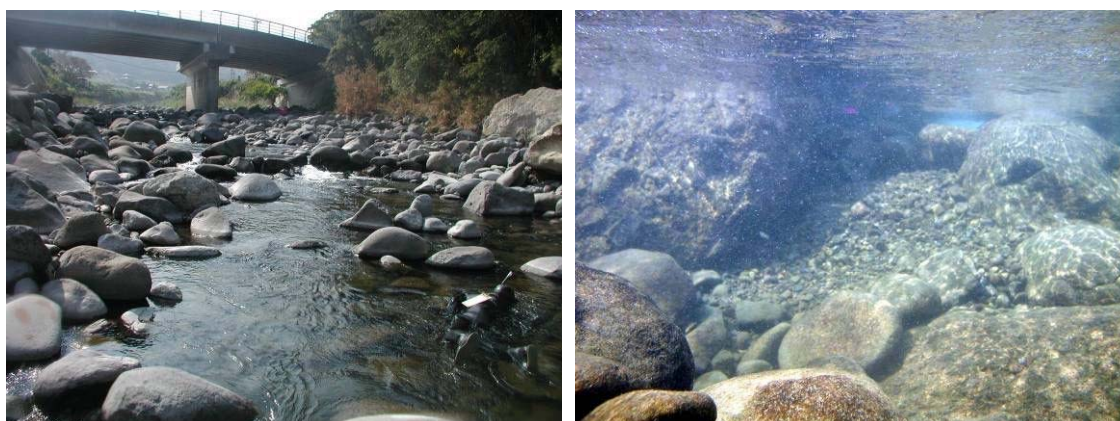
福岡県岩岳川に設置された分散型落差工（左）とその水中の状況（右）
ステップ・プールが明瞭で小砂利がよく補足されている

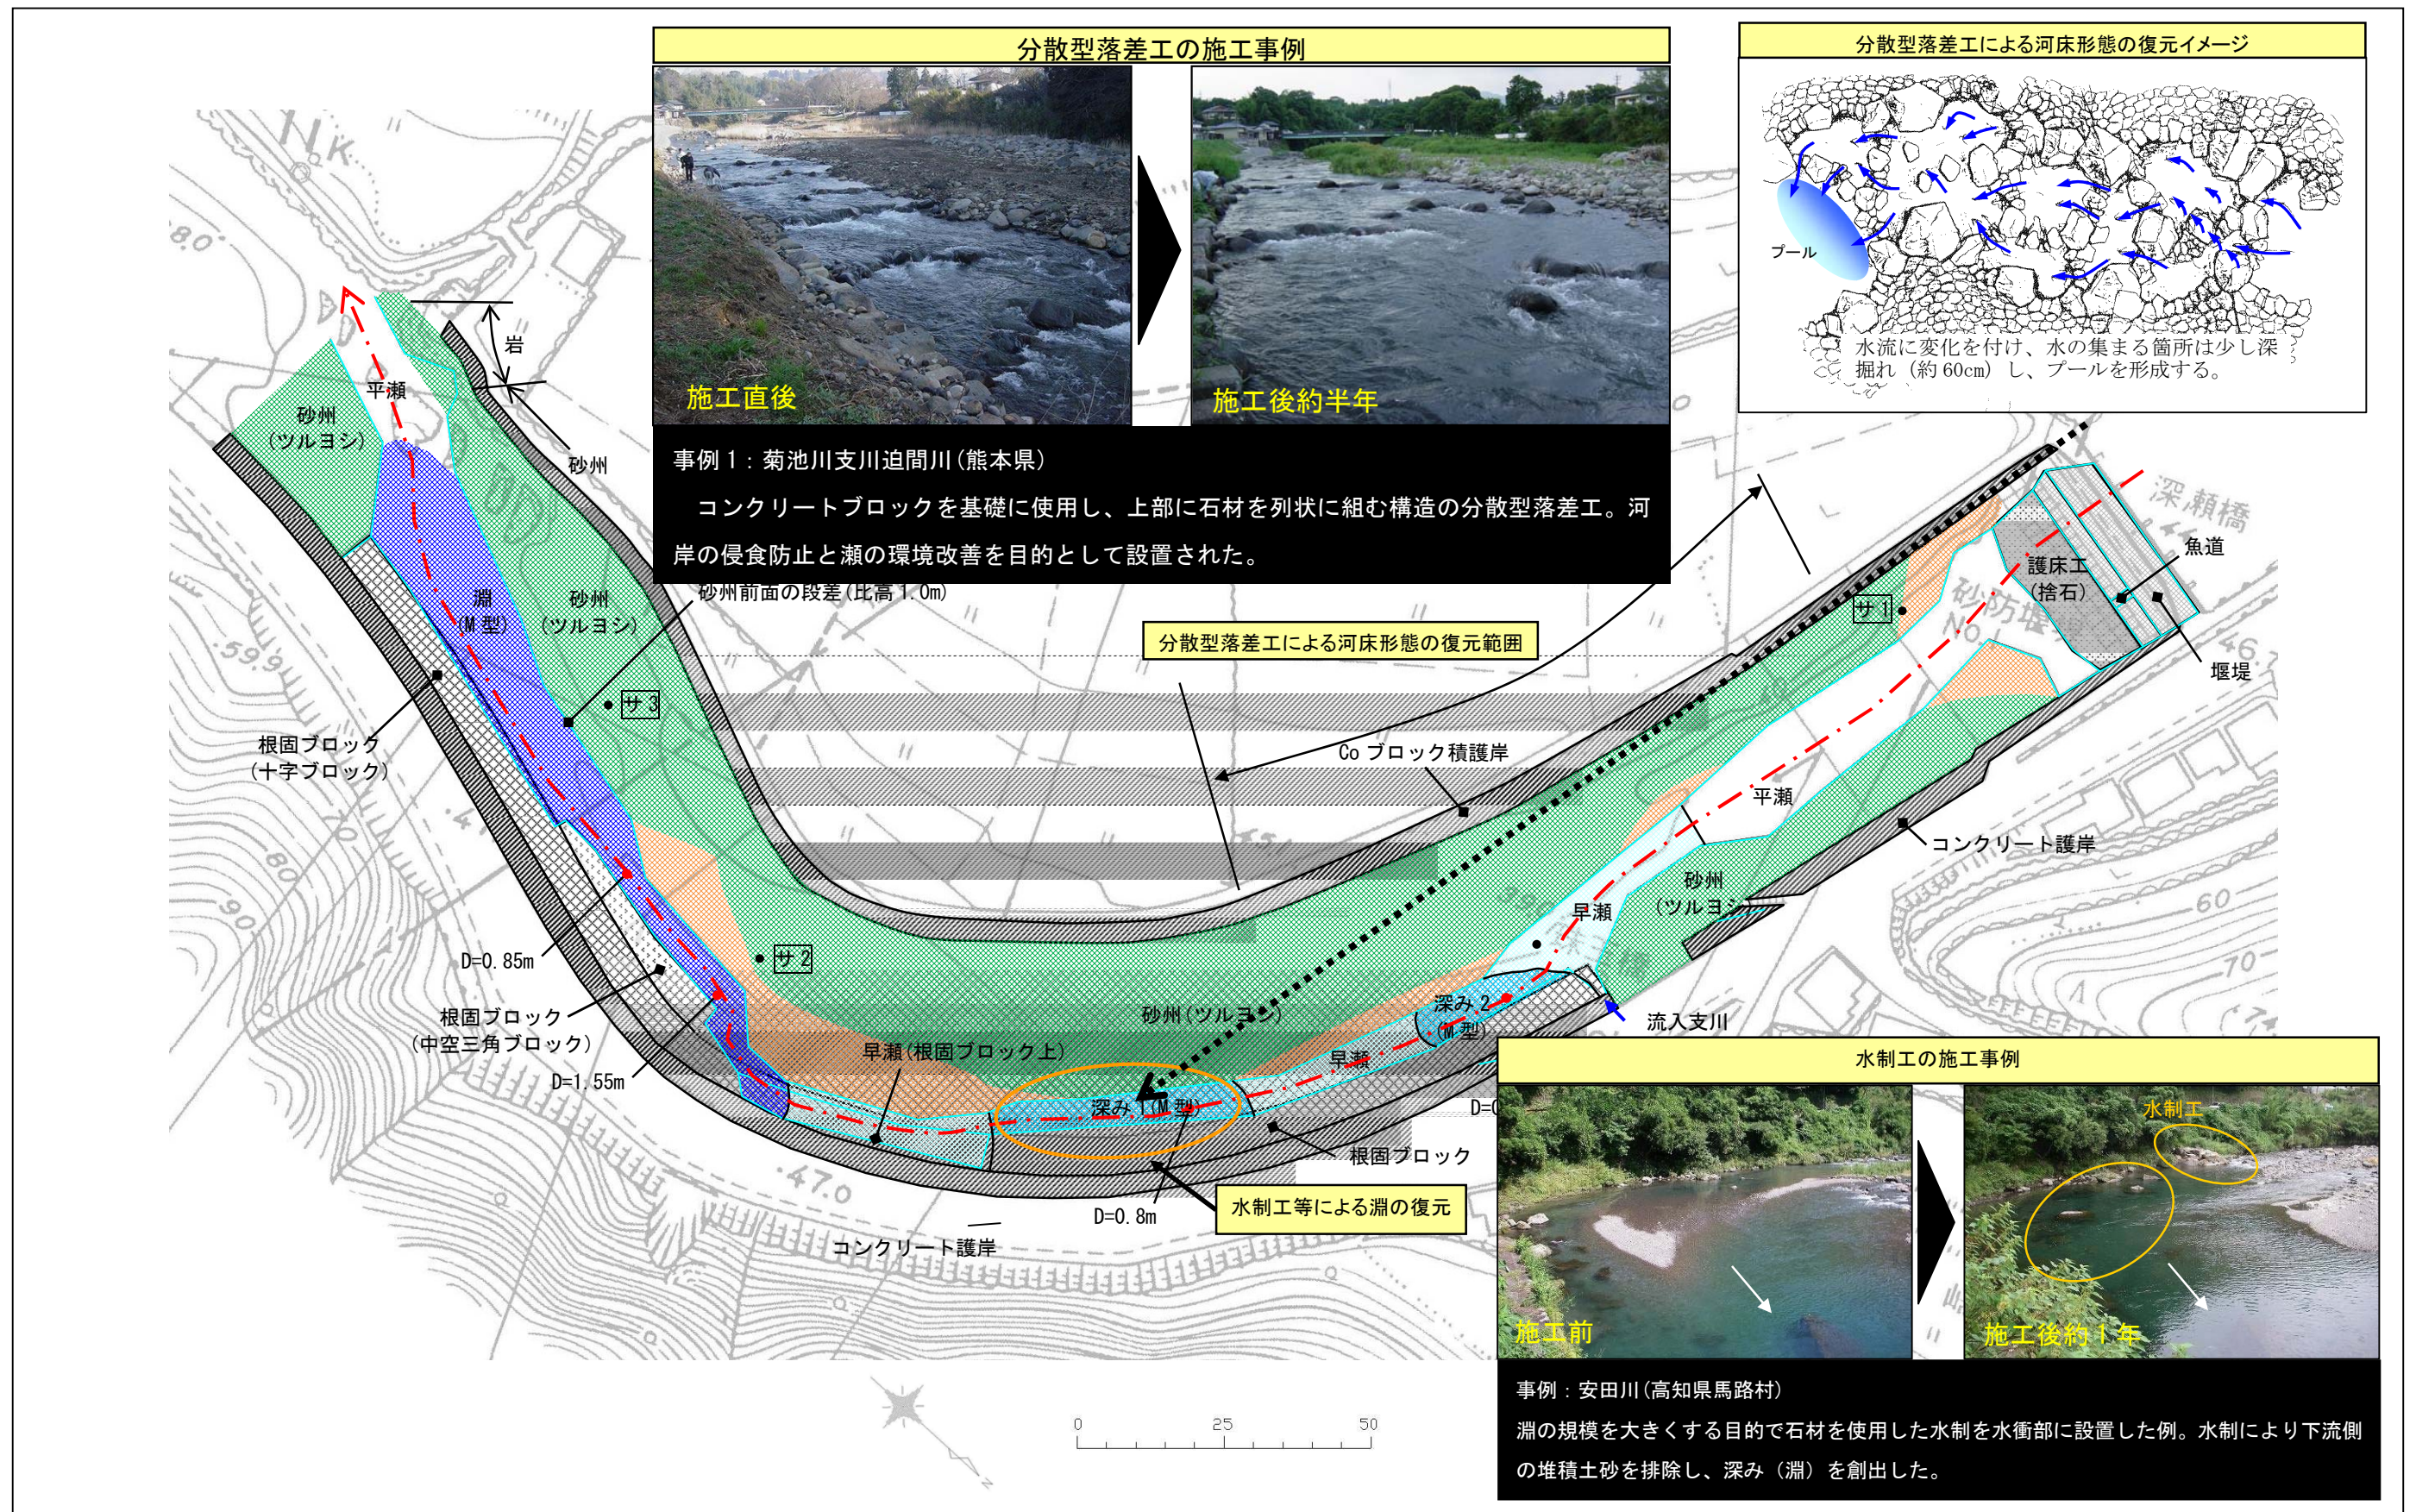
図 4-3-9 分散型落差工、水制工等による環境改善案(事例とイメージ)

分散型落差工による瀬の環境改善を行った事例、および調査対象区間内において、当工法による環境改善が必要とされる範囲を図 4-3-9 に示した。分散型落差工による自然に近い河床形態の復元は、現状において平坦化が進行しつつある区間上流部の平瀬～早瀬の一定範囲における実施が最も効果的と判断する。ここは、コンクリート護岸等の建設時にそれまで存在していた瀬肩等が非可逆的に破壊された可能性があり、将来においてもこの構造が復元する見込みはまずないと考えられる。また、今以上に護岸前面や水路の河床が洗掘されて、治水面、環境面にも影響がおよぶ可能性がある。この範囲での分散型落差工による河床形態の復元は、これら課題を総合的に解決できる対策といえよう。さらに、当工法によって過剰繁茂が問題となっているツルヨシの生育を抑制できる可能性もある。

以上に加え、区間中央の湾曲部における淵の水深確保も課題として指摘された。ここは、川成からすれば、さらに規模の大きい淵が形成されると想定できる場所であり、水制等を効果的に配置する事により、一定の水深が確保できると考えられる。水制を用いた淵の復元は既に各地で行われており、当区間においても十分な効果が期待できる。ただし、水制の構造、規模や配置等の関しては、事前の十分な検討が必要である。

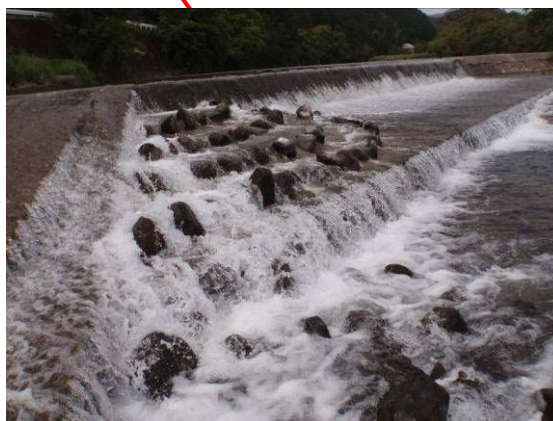
長竹頭首工は河口から 2.9km に位置しており、ここでの遡上障害も新莊川の広い範囲に影響が及ぶ。当施設では、頭首工中央付近と右岸側に設置されている粗石付き斜路魚道において、魚道内のほぼ全域に亘って乱流・白泡が生じ、流速も高いため遡上しづらい状態にあった。本頭首工ではこれら粗石付き斜路魚道の改良が大きな課題となる。その具体的な改善点を図 4-3-11 に整理した。

長竹頭首工		
河口からの距離	2.9 km	
位置	緯度	33° 23′ 29″
	経度	133° 15′ 6″
用途	農業	
堤高	0.9 m	
堤長	124.6 m	
遡上性評価	障害

課題：魚道内の高流速、白泡・乱流の発生を低減

- ① 長竹角谷頭首工（河口から 2.5km）では、頭首工中央に粗石付き斜路魚道、右岸の階段式魚道はよく機能しているものの、左岸側の魚道下流端付近ではアユの集積が顕著で、魚道に侵入しづらい状態にある。
- ② 長竹頭首工（河口から 2.9km）では、頭首工中央付近に設置されている粗石付き斜路魚道において白泡・乱流の発生が著しく、流速も高いため円滑に遡上できない。また、右岸側に設置されている斜路も同様な状態にあり、これら粗石付き斜路魚道の改良が大きな課題である。
- ③ 中流域の伊才野頭首工（河口から 7.2km）では、魚道が設置されておらず、堰本体下流端の水面落差と堰本体斜路部の高流速等により円滑に遡上できない状態にある。当施設については構造改善、あるいは魚道の設置が必要である。
- ④ 砂防堰堤 No.2（河口から 16.0km）には、右岸側に 1 基の魚道が設置されているが、魚道内に白泡・乱流の発生が顕著で、高流速なため、遡上し難い状態にある。ここでは、特に当魚道の改良が課題である。

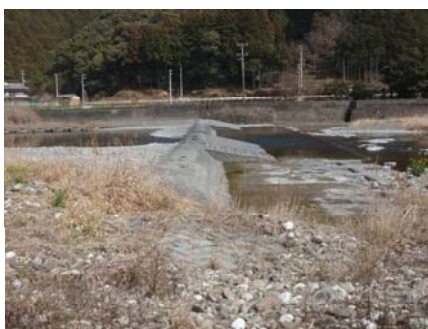
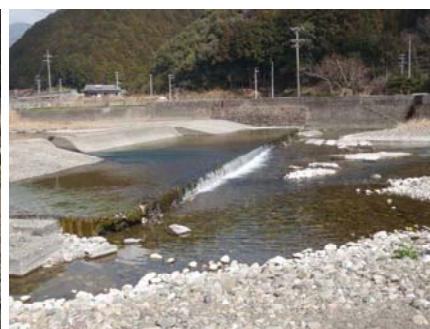
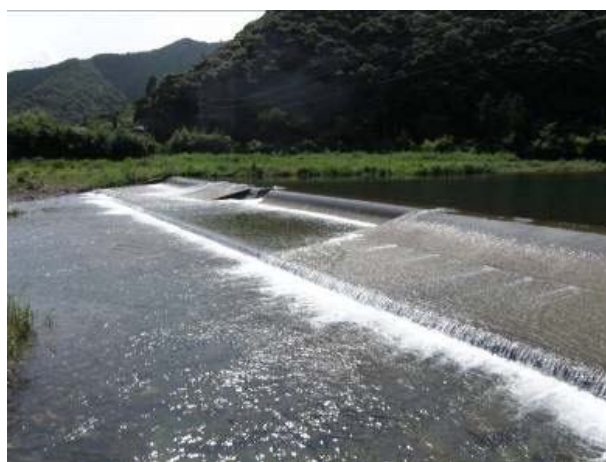
伊才野頭首工

河口からの距離	7.2 km
位置	緯度 33° 24' 32"
	経度 133° 14' 16"
用途	農業
堤高	0.9 m
堤長	102.6 m
遡上性評価	障害

流量が豊富な状態

当魚道は平成 22 年に四国では初めて安田川に新設され、その有効性も確認されている。伊才野頭首工の魚道設置に当たっては、このハーフコーン型魚道の設置も効果的であると考えられる。

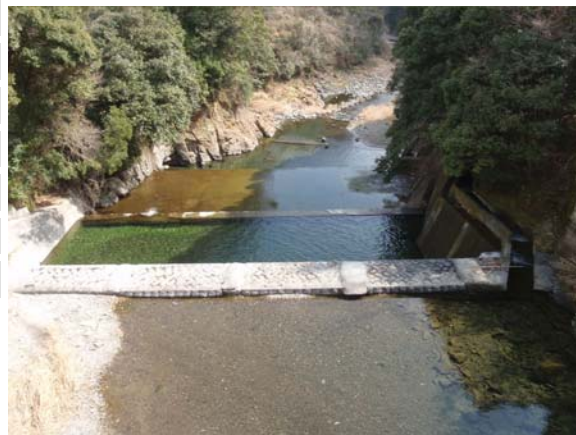
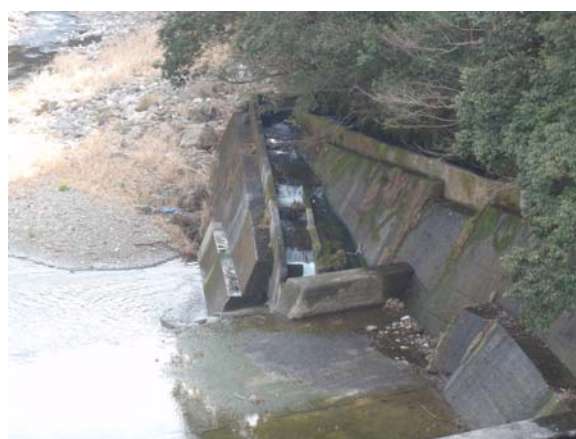
砂防堰堤 No.2

河口からの距離	16.0 km
位置	緯度 33° 26' 44"
	経度 133° 11' 19"
用途	砂防
堤高	6.4 m
堤長	34.0 m
遡上性評価	困難

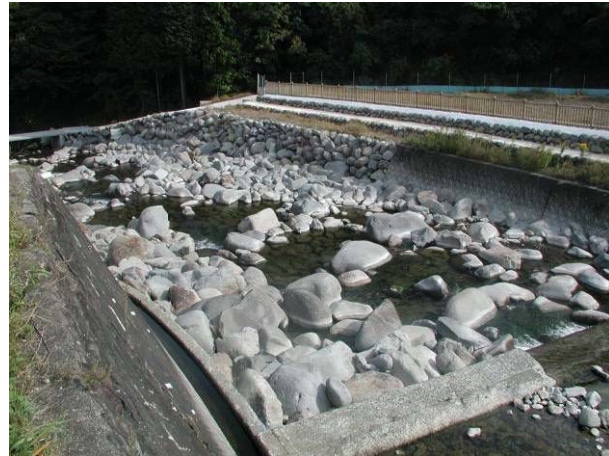
溪床復元型全断面魚道
福岡県岩岳川に設置された

また、近年では砂防堰堤等においても全断面魚道が設置された事例があり、これにより円滑な魚類の移動が確保されている(右写真)。さらに、魚道を用いず、堰本体の構造改善により魚介類の移動性を向上させた事例もある(図 4-3-14)。

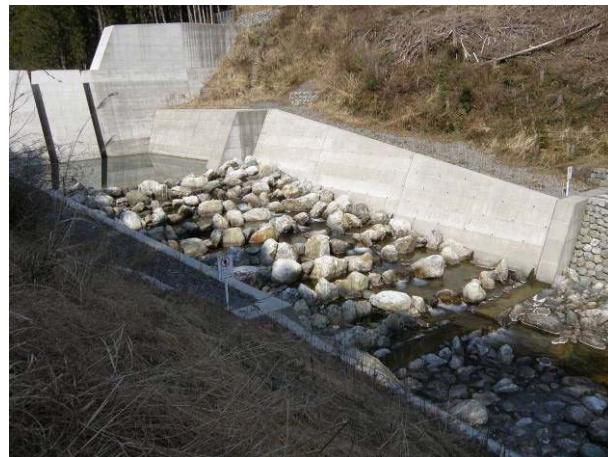
砂防堰堤に設置された階段式全断面魚道
仁淀川水系成川

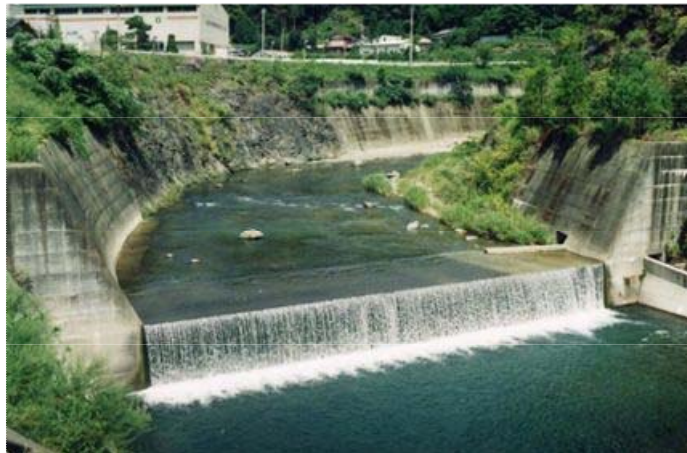
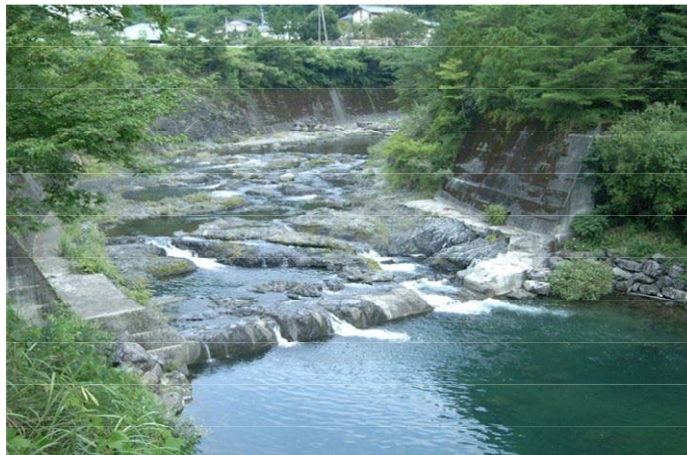
本体改造

図 4-3-14 堰の本体改造によって魚介類の移動性を確保した事例
四万十川水系北川川
